航空事故調査報告書  
日米航空交流株式会社所属  
セスナ式152型JA3975  
セスナ式152型JA3976  
熊本県玉名郡長洲町  
昭和62年11月8日

昭和63年6月15日  
航空事故調査委員会議決

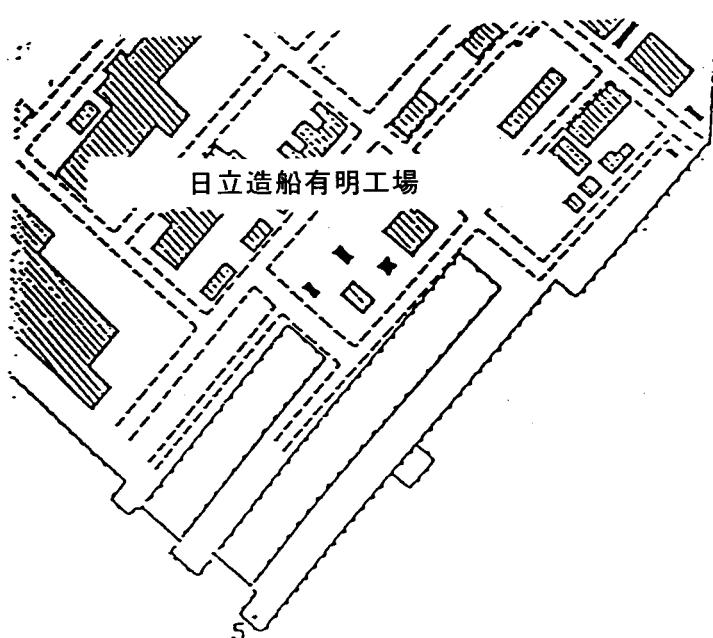
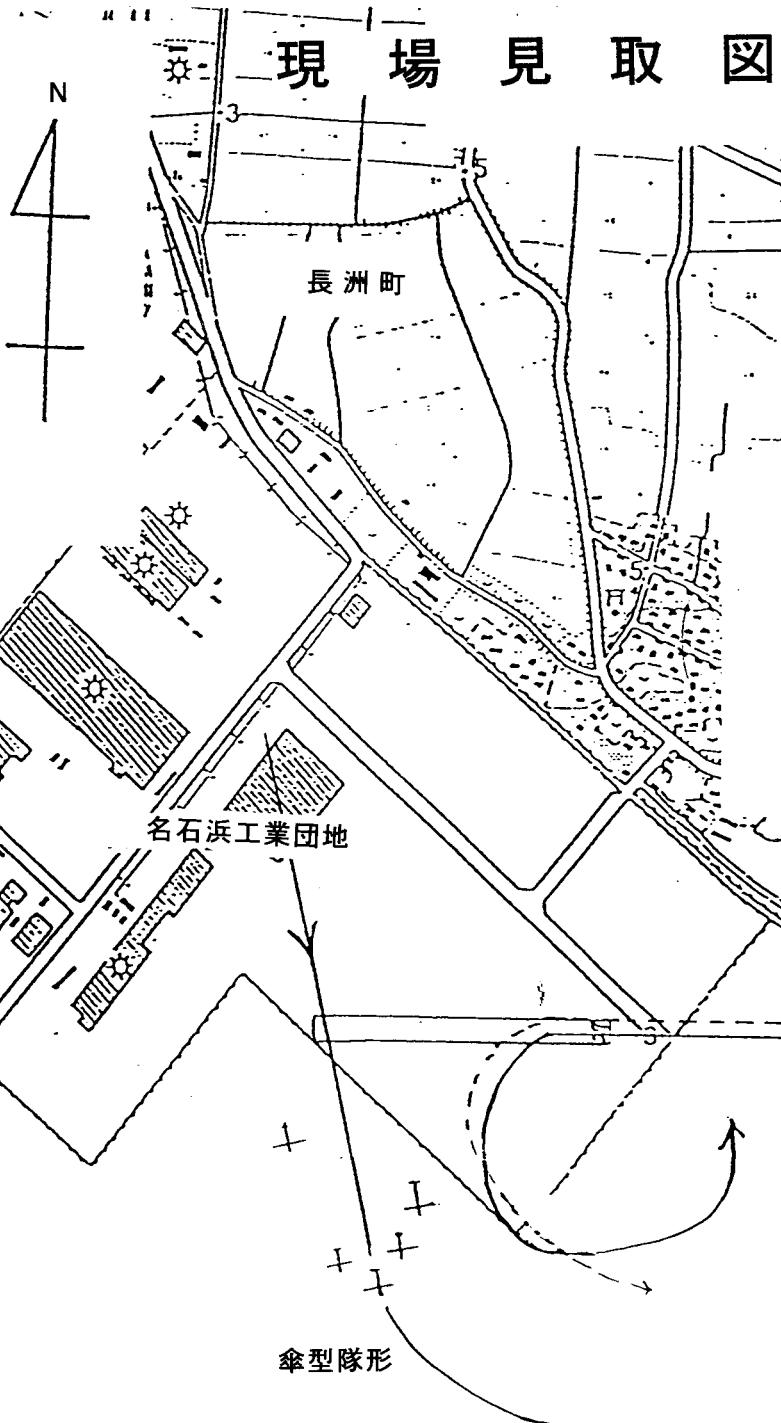
# 現場見取図

全機は、08時30分ごろ編隊で会場の北側から飛来して会場上空を横切り、1番機が地上連絡員に着陸する旨の通報を行った後、高度約1,000フィート、速度約100ノットで会場の滑走路27のダウン・ウインド・レッグに入った(付図参照)。

全機は、1番機からの右翼を下に振る指示により、ダウン・ウインド・レッグの終わりに右エシロンの隊形をとり、同一高度で滑走路27の延長上にあるイニシャル・ポイントに向かってベース・レッグを旋回した。この間、1番機の機長は、地上連絡員に360度オーバーヘッド・ランディングを行う旨通報し、地上連絡員からランウェイ・クリアとの返信を確認した。イニシャル・ポイント通過後、1番機は後続の2番機に対し、着陸のための編隊からの離脱を5秒間隔で行う旨の手信号を送った。

1番機は、滑走路27の着陸接地点上空に到達後、高度1,000フィートでエンジンのスロットルをアイドルとし、左約30度バンクの旋回降下に入り、速度85ノットでフラップを10度とし、機首方位が約090度になったころ、更にフラップを20度に下げた。その際、1番機の機

その後、1番機が滑走路27の着陸地点上空で、突然、左旋回降下を行ったので一瞬不審に思ったが、すぐに追尾のため左旋回降下を行った。その際、1番機が自機の左主翼(高翼)の陰に隠れたので旋回を緩めた。再度1番機を視認した際、両機は大分離れていたので、1番機の右後方に付くため、パワーを入れ近回りで降下しながら飛行した。

1番機の右後方に付いた途端に1番機の下に潜り込んでしまった。このため、1番機が左主翼の陰に隠れてしまったので右旋回による回避操作を行ったが、その際尾部に異常音を聞いたので振り返ったところ、1番機を後方左斜め下に視認した。機体には異常を感じず、着陸復行を行った後滑走路27に着陸した。

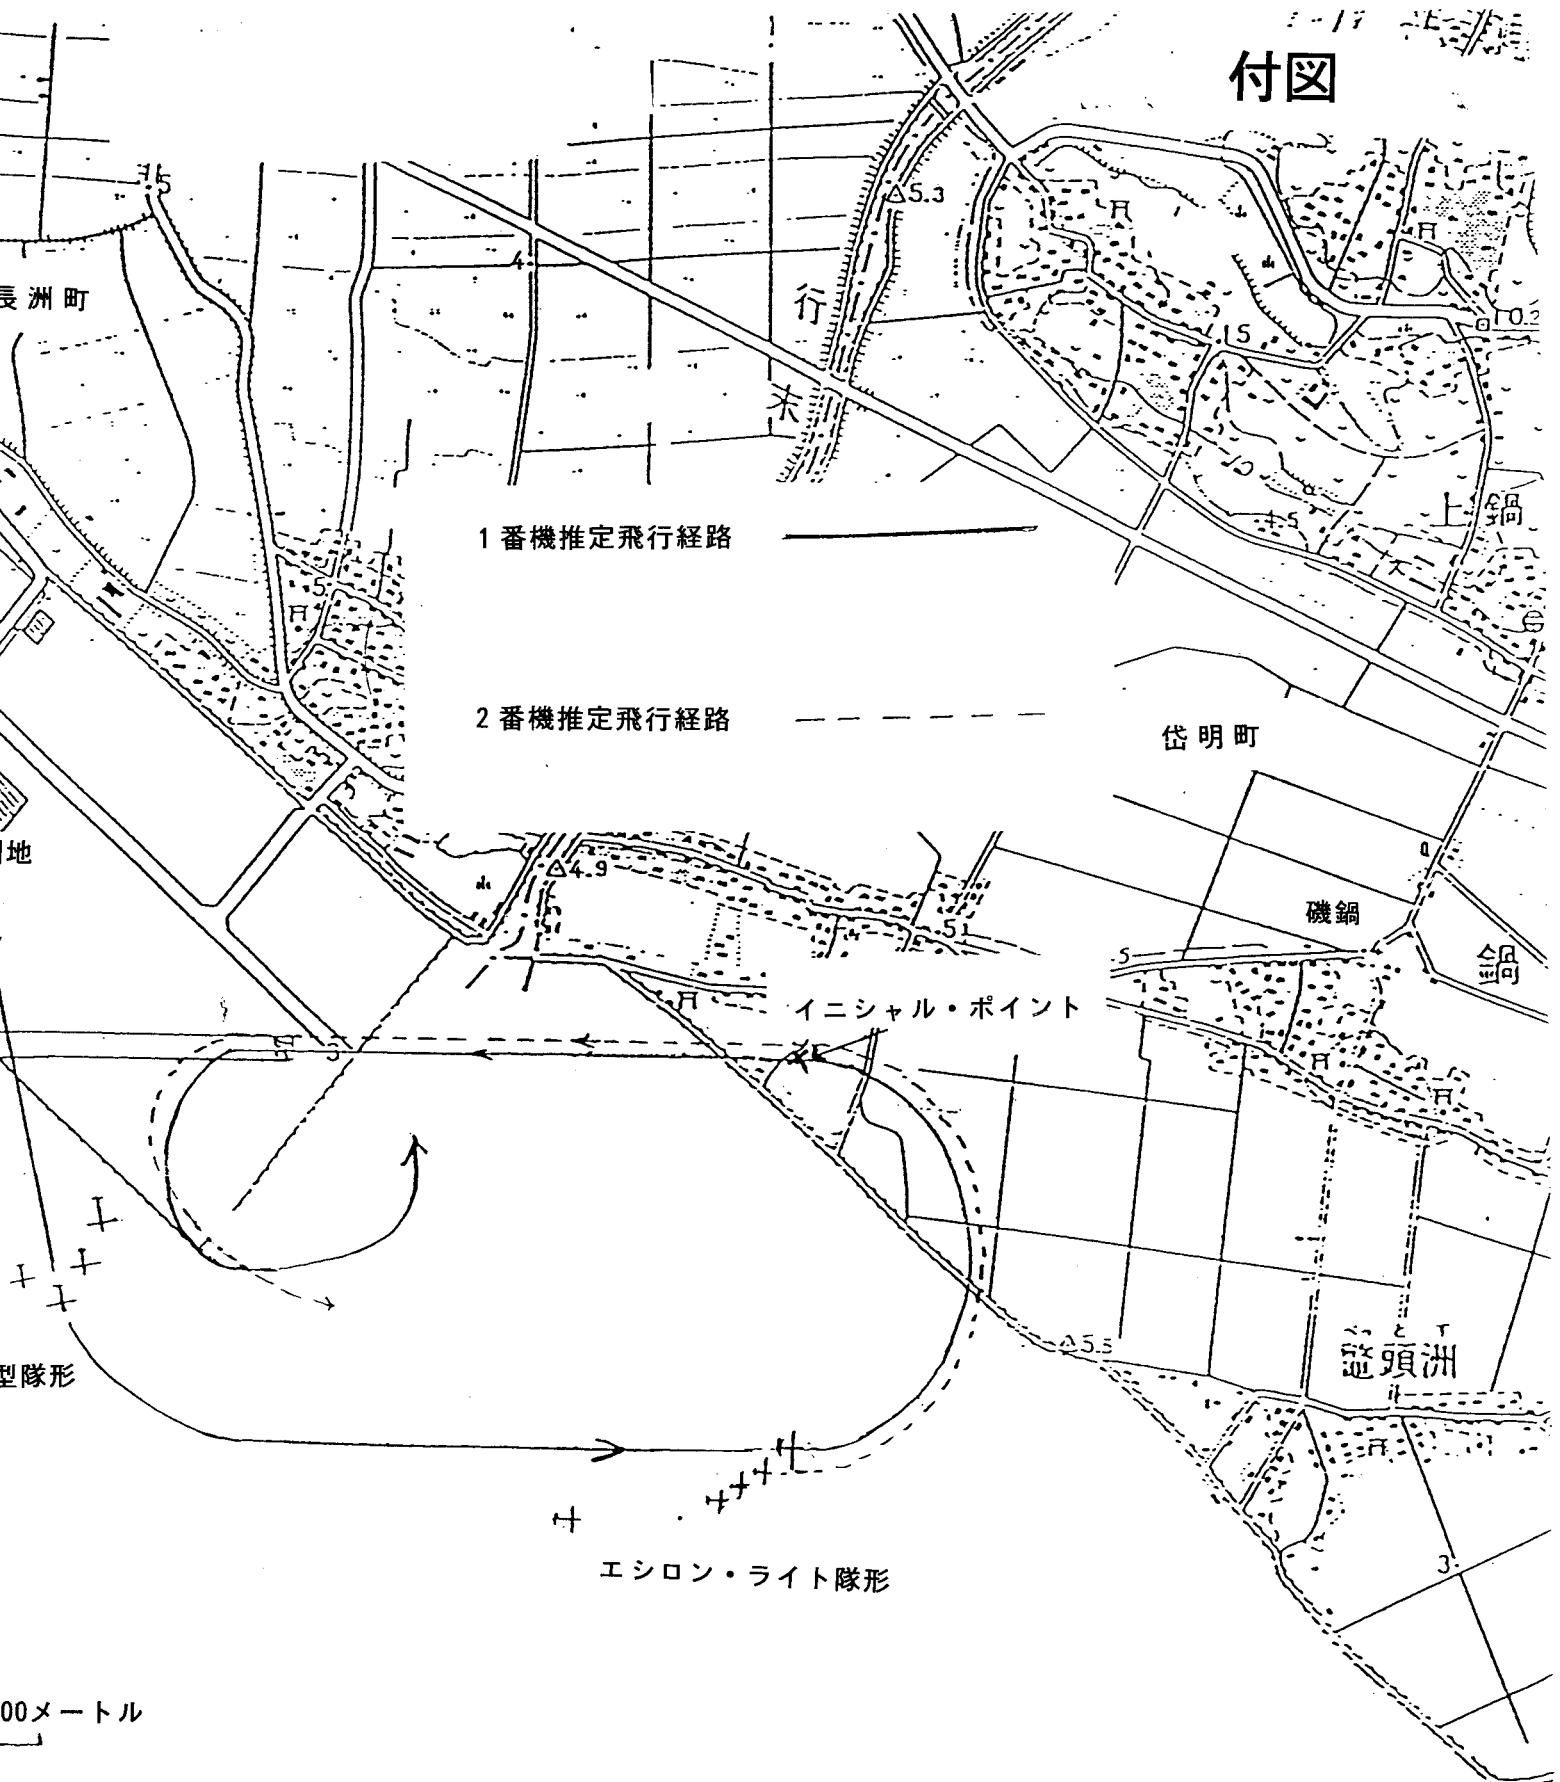
# 付図

3.1.5 1番機は、エンジン・スロットルをアイドルとし、フラップを順次2段に下げて徐々に減速しながら左への旋回降下を行ったが、他方、2番機は、スロットルを開き増速しながら1番機を追尾したために、両機が急速に接近したものと推定される。

3.1.6 2番機は、1番機の右後方に急接近し、2番機の機長が右へ回避操作を行ったが間に合わず、1番機の右下を通過し、その際、1番機のプロペラと2番機の水平尾翼及び垂直尾翼とが接触したものと推定される。
