航空事故調査報告書

ホームビルト三河式EC25型超軽量動力機

静岡県富士宮市朝霧高原

昭和61年6月8日

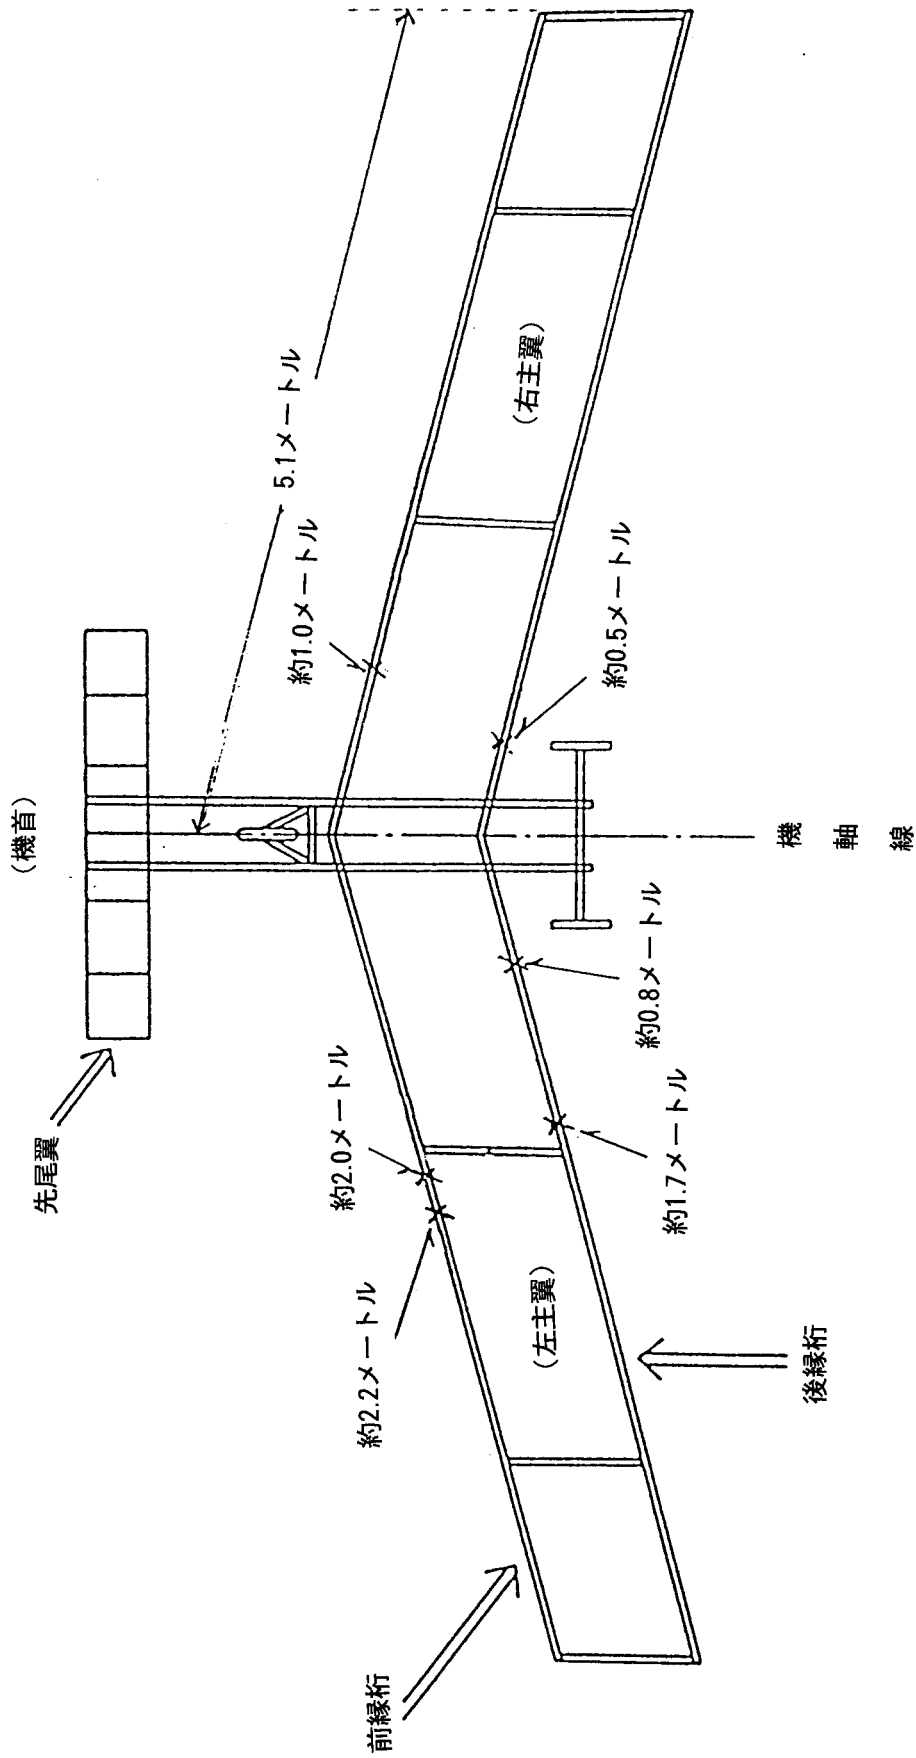
左右両主翼桁の折損状況図

胴 体	湾曲
主 翼(付図1参照)	
左 主 翼(全長5.1メートル)	
前縁桁	機軸線から約2.0メートル及び約2.2メートルの部位で折損
後縁桁	機軸線から約0.8メートル及び約1.7メートルの部位で折損
右 主 翼(全長5.1メートル)	
前縁桁	機軸線から約1.0メートルの部位で折損
後縁桁	機軸線から約0.5メートルの部位で折損
(注) 前縁及び後縁桁は、外径41.1ミリメートル、内径38.3ミリメートル、肉厚1.4ミリメートルのアルミ合金パイプであり、その破断面には疲労又は腐食等の徴候は認められなかった。	
プロペラ・ブレード	両翼とも先端部の約20センチメートルが破損
先尾翼(エレベータ)	座屈変形

- 3.1.2 事故当時の気象は、事故原因に関連はなかったものと認められる。
- 3.1.3 目撃者によれば、同機は高度40～50メートルでエンジン音に変化がみられないまま、着陸進入のためのファイナル・アプローチ・レグへの旋回中、急激な機首下げ姿勢となったとのことであるが、当時風は静穏な状態であったことから、これが乱気流現象等の影響によるものとは考え難く、したがって、これは2.8項に前述したとおり、ピッチ・コントロールに適確な操作が要求される先尾翼式の同機で、ファイナル・アプローチ・レグへの操縦者の旋回操作が適切に行われなかったことによるものと推定される。
- 3.1.4 同機は、場周経路上でのエンジン出力を一定に保持したままでファイナル・アプローチ・レグへ旋回中、急激な機首下げ状態となったことにより、急速に速度が増大し、また、その直後に機首下げ状態からの回復操作が行われたため、その後急速に機首上げ状態となったものと推定される。
- 3.1.5 同機は、上記の機首下げ状態からの回復操作によって、機体引き起こしに伴う上向き荷重が両主翼に作用し、その力に主翼の前縁及び後縁の桁が抗しきれずに折損したため、両主翼が上方へ折れ曲がり、揚力を失って墜落したものと推定される。

本事故の原因は、同機が着陸進入中、操縦操作が適切でなかったことにより、増速された急降下の態勢となり、その後行われた修正のための機首上げ操作によって、過大な上向き荷重が主翼にかかったため同翼桁が折損し、揚力を失ったことによるものと推定される。

- ×印は、折損部位を示す。
- 折損部位の数字は、機軸線からの距離を示す。
