航空事故調査報告書
全日本空輸株式会社所属
ロッキード式L-1011-385-1型JA8508
千歳飛行場
昭和63年1月18日

昭和63年9月30日
航空事故調査委員会議決
委員長 武田 峻
委員 薄木 正明
委員 西村 淳
委員 東 明
委員 竹内 和之

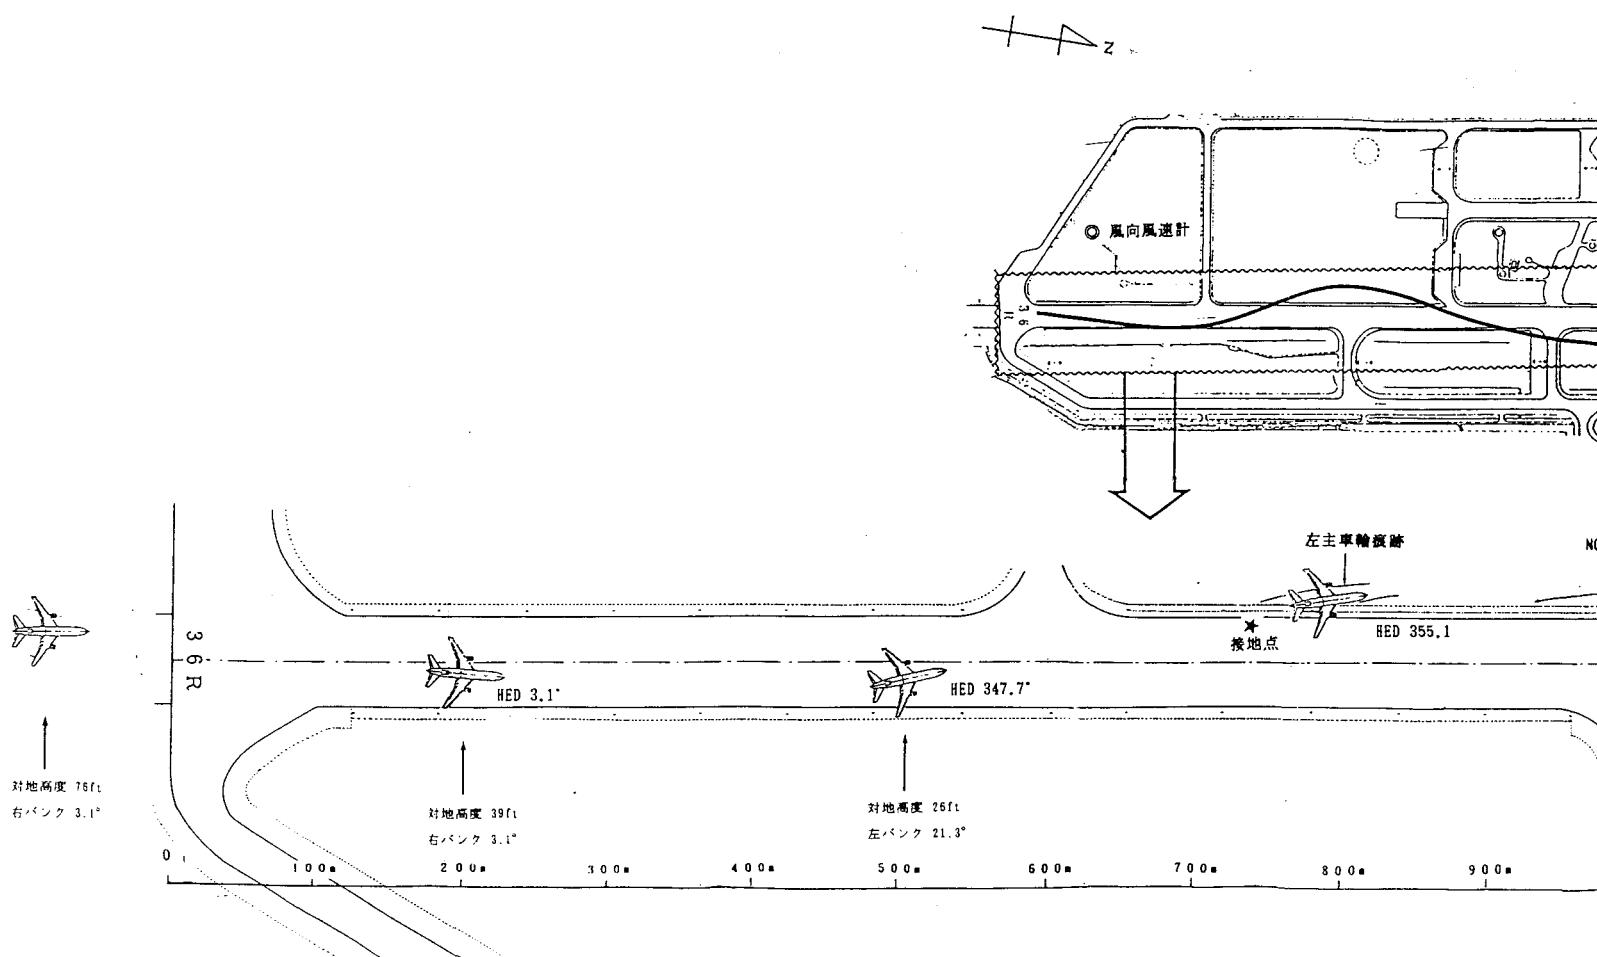
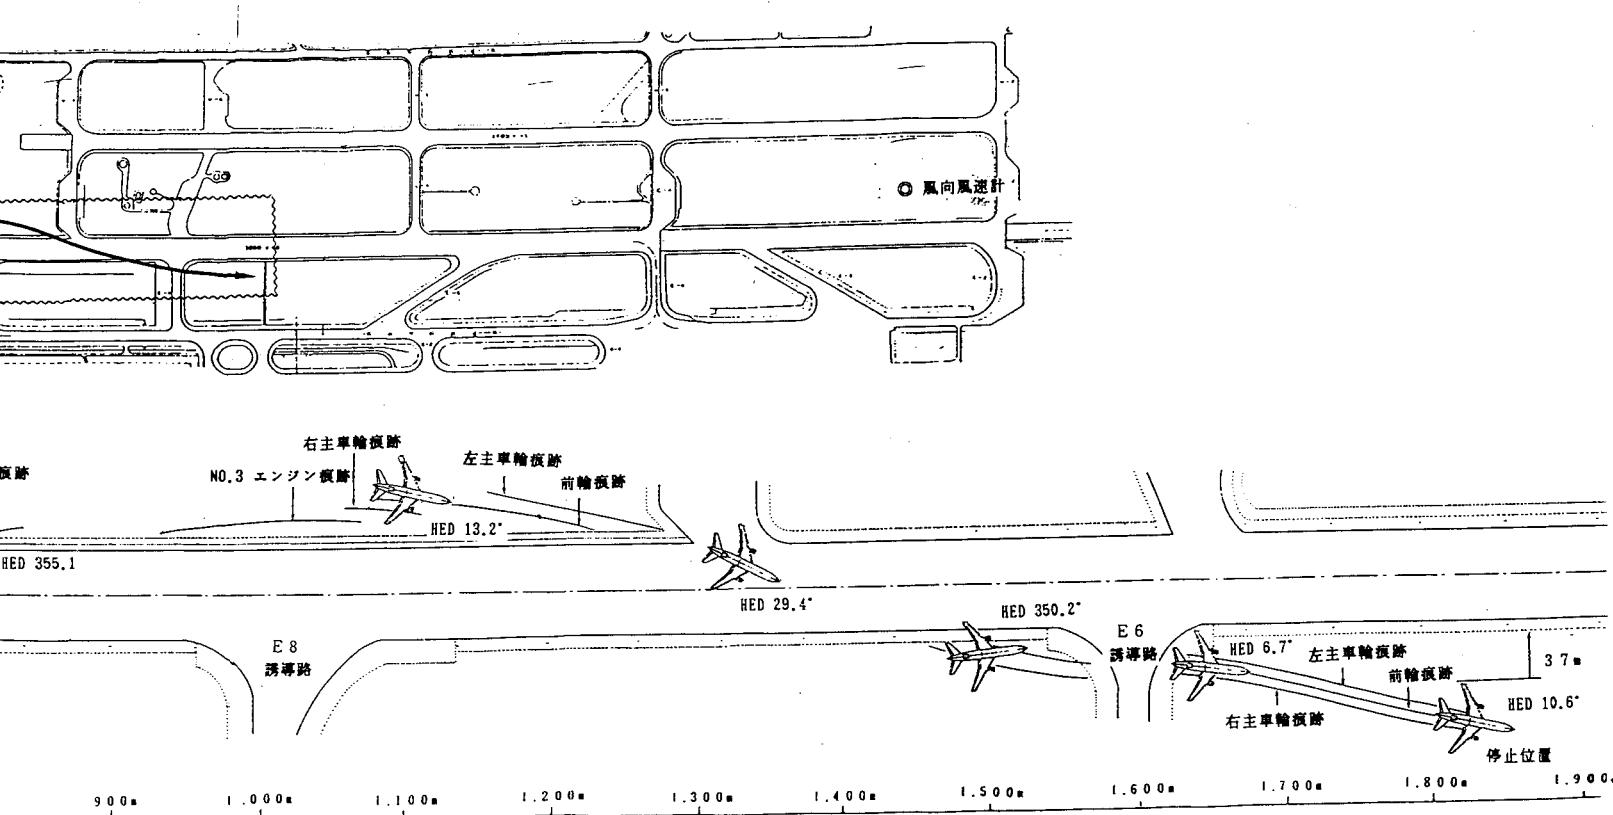
付図 1

(6) 同機は進入端から約 750 メートルの滑走路上に接地した後、滑走路左側の着陸帯上空をバルーニングし、再び滑走路左側端付近に接地し、滑走路を斜めに地上滑走し滑走路から右側に逸脱して、進入端から約 1,800 メートル、滑走路右側端から約 37 メートルの位置に停止した(付図 1 参照)。

2.14.1 D F D R の関係各パラメタの記録及び着陸帯に残された同機の痕跡から求めた同機の進入端付近から停止するまでの航跡は、付図 1 に示すとおりである。

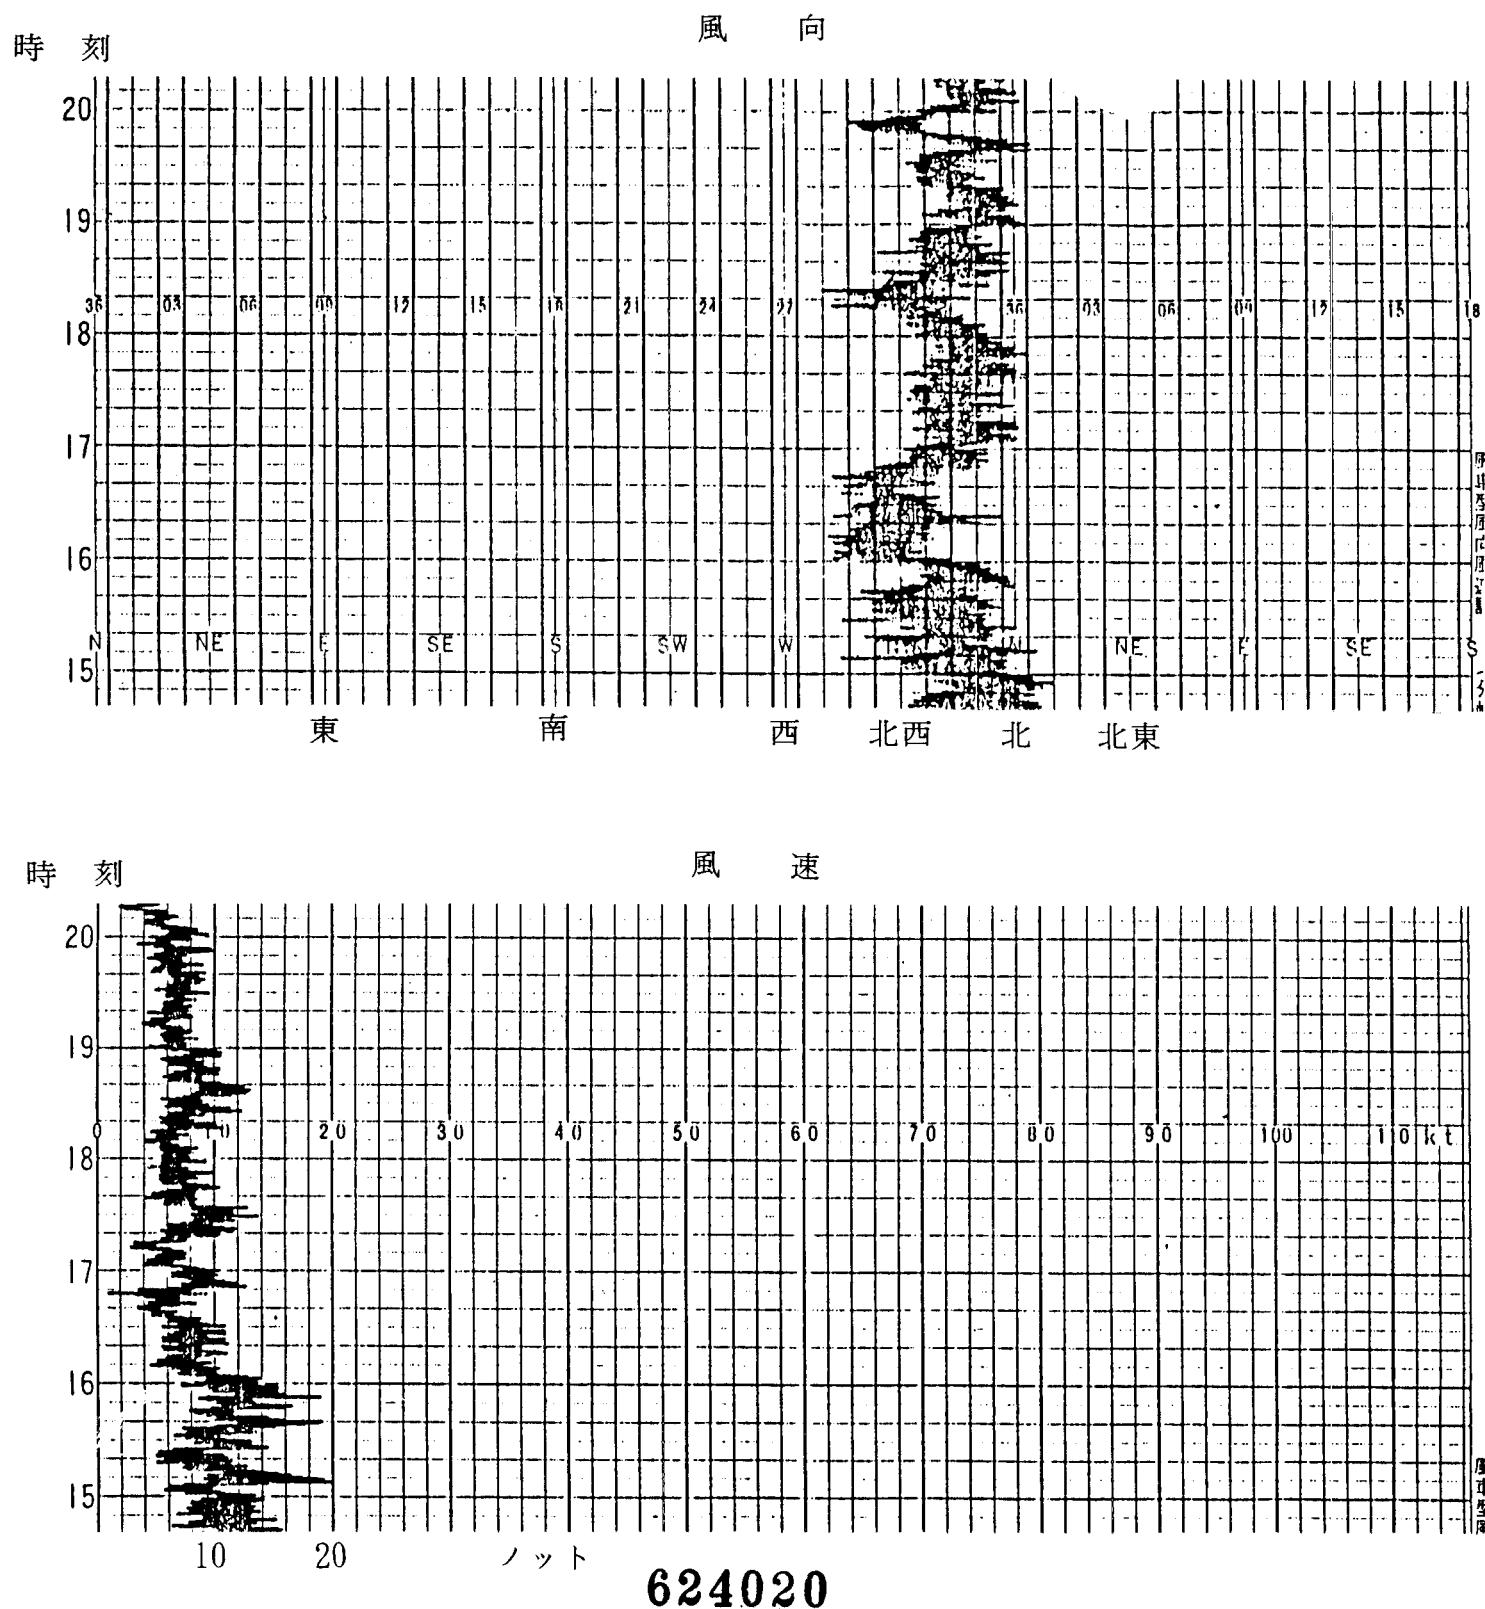
付図 4

3.1.8 事故当時、滑走路上空2,500フィートには積乱雲が存在しており、この積乱雲からの降雪を伴う下降気流が存在したことが推定される。また、自記風向風速計より、滑走路18の進入端側では17時28分には326度の10~11ノット、30分には003度の14ノット、32分には328度の12ノット、また、滑走

路36の進入端側では17時28分には323度の16ノット、30分には024度の13～14ノット、32分には008度の10～11ノットと記録されており風向風速の変動が認められる。

これらのことから、当時大気の状態が乱れていたことが考えられ、このことが3.1.7に前述した事象に関与したことが考えられる。

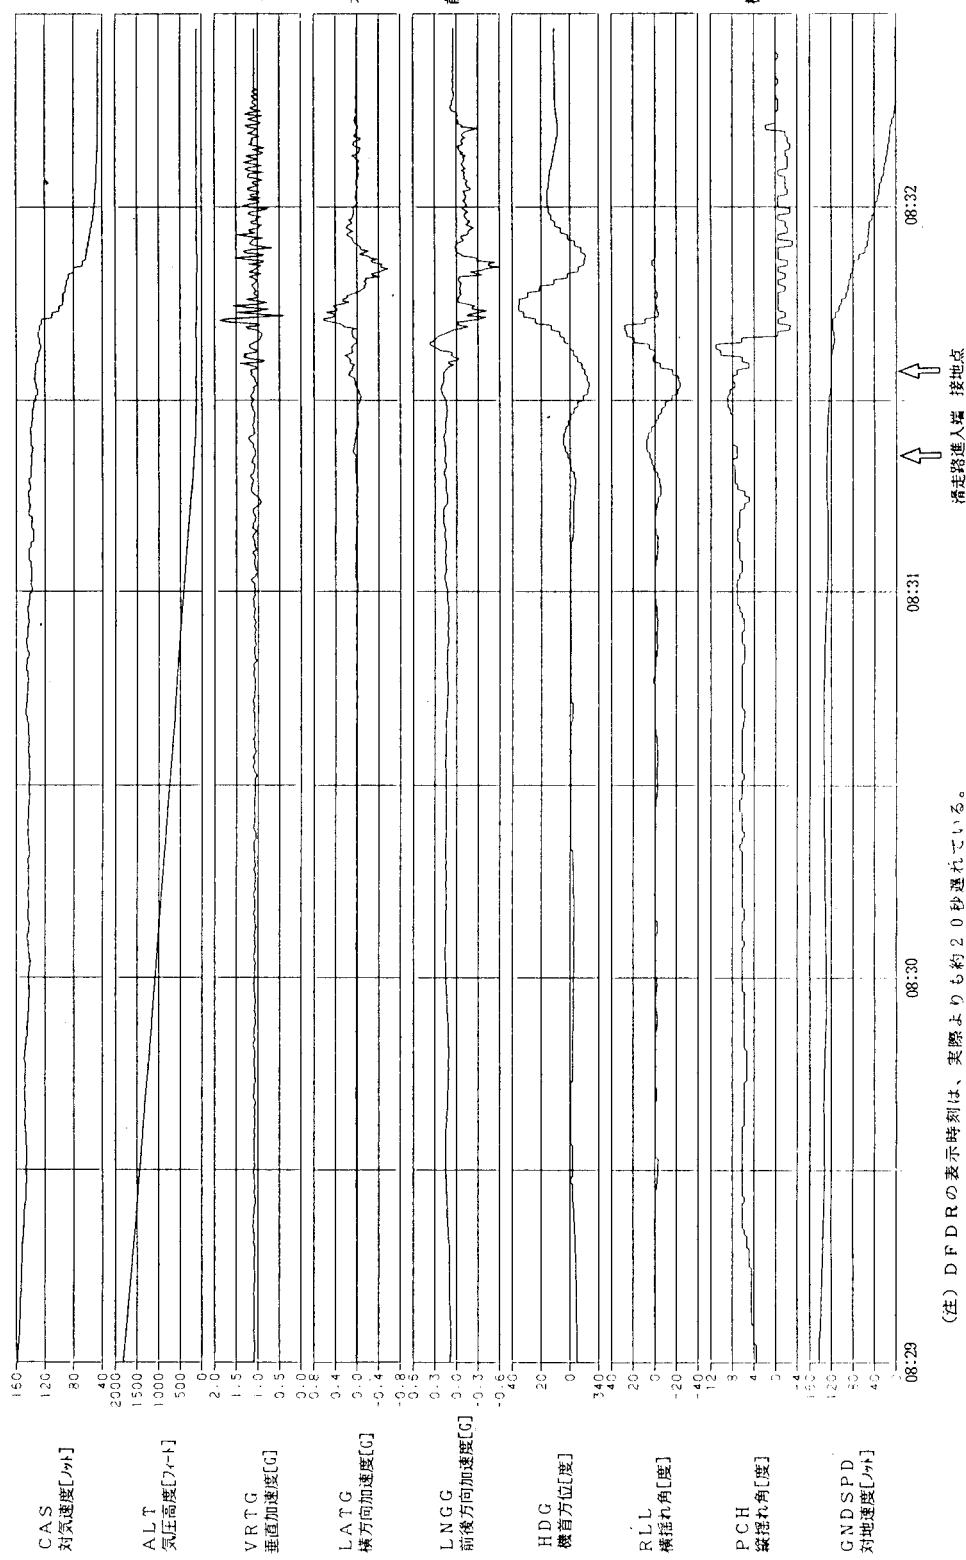
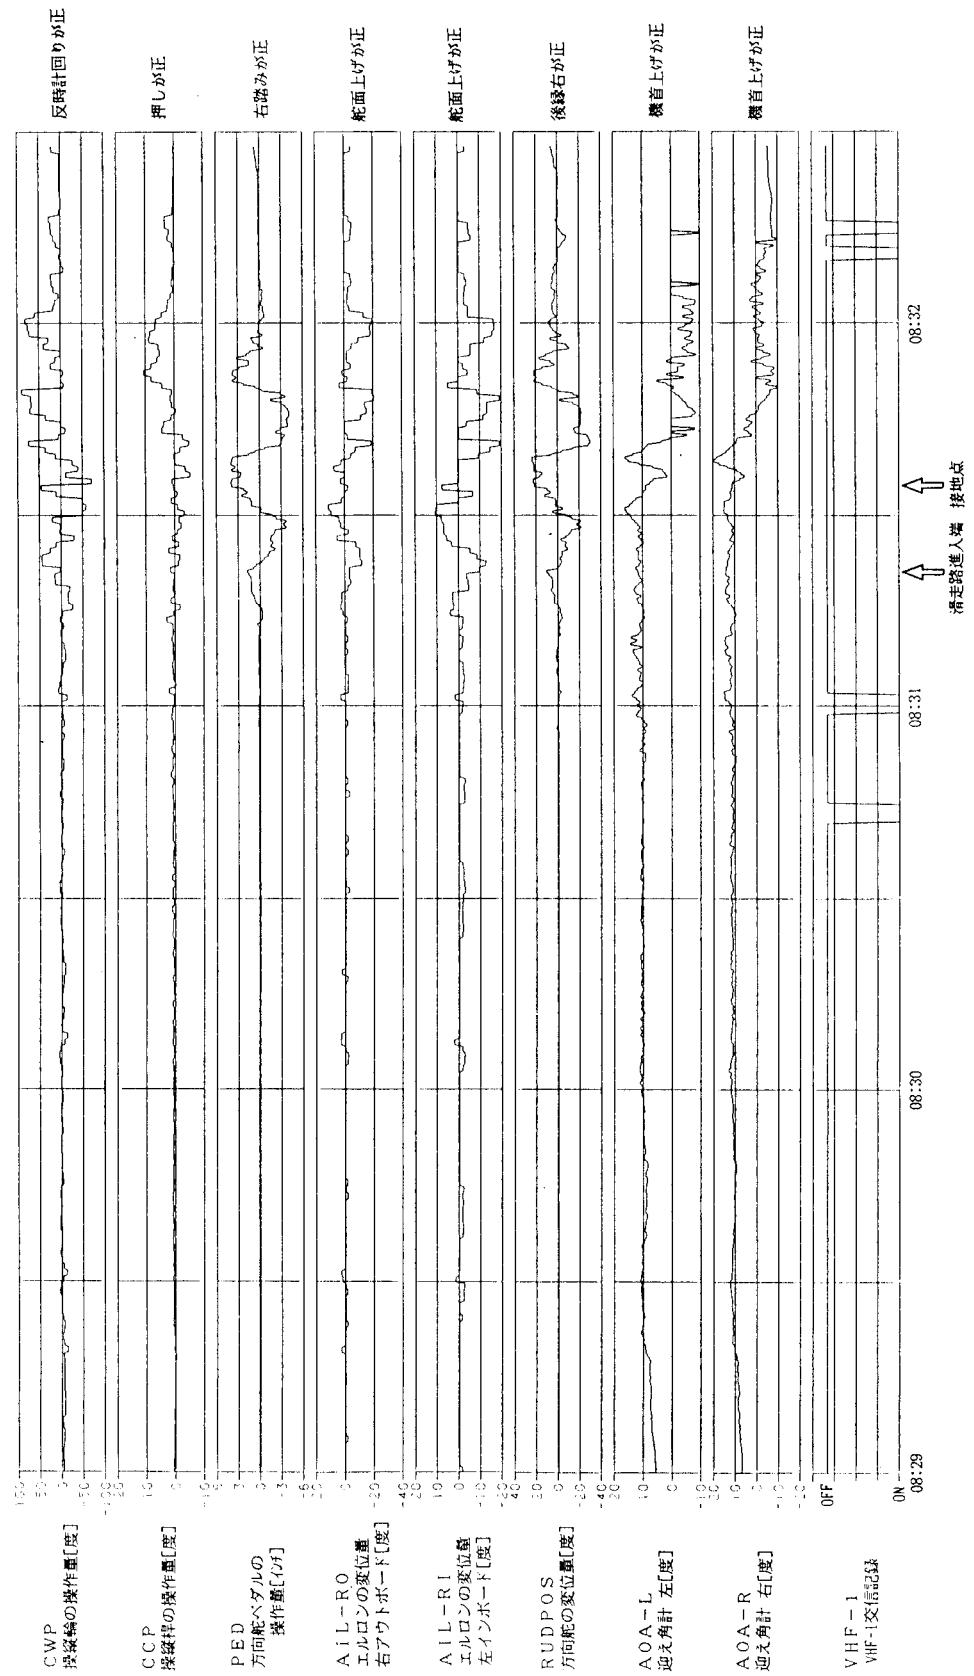
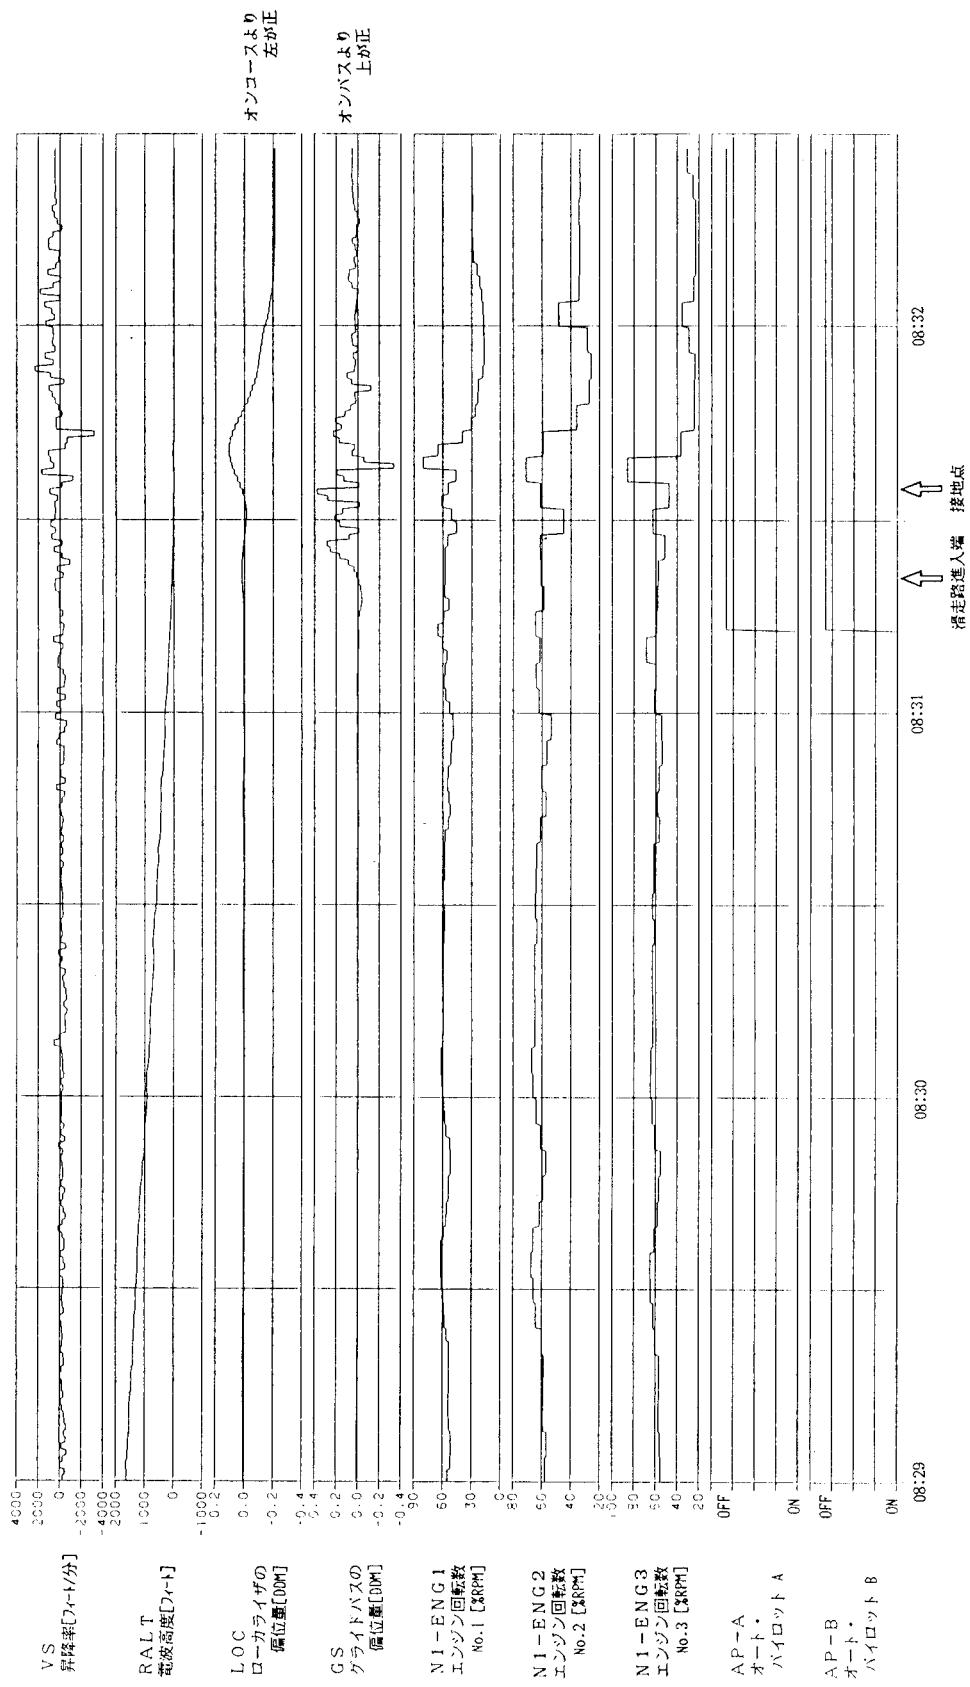
付図 6

DFDR記録のうち、同機が千歳NDBの真横を通過後の記録を付図6に添付する。DFDRに記録されていた表示時刻を航空交通管制機関との交信時に使用するスイッチのキーイング時刻と照合した結果、DFDRの記録は約20秒の遅れを生じていた。

3.1.7 D F D R の記録によると、同機は手動操縦に切り替えた後、滑走路中心線の延長の左に偏位し、次いで右、左、右と偏位した後停止している。この間のバンク角は右に約8度、次いで左に約23度、右に約28度となっている。このことは、機長が「点灯していた着陸灯の明かりが吹き付ける雪に反射してハレーションぎみであったが、滑走路進入端を通過したころ、前方視程が低下し一瞬着陸復行を考えた。しかし、また滑走路が見え機体の姿勢が安定していたので問題はない」と判断して、着陸を決心した。」と口述しているように視程が良好でない状態において、進入中に機長が自機と滑走路中心線との関係の把握に困難をきたし、修正操作中、姿勢判定のための外部の手掛かりを失いオーバー・コントロールになったことによるものと推定される。
