航空事故調査報告書
個人所有
セスナ式421C型JA5273
長野県小県郡和田村
昭和62年1月11日

昭和63年11月9日

航空事故調査委員会議決

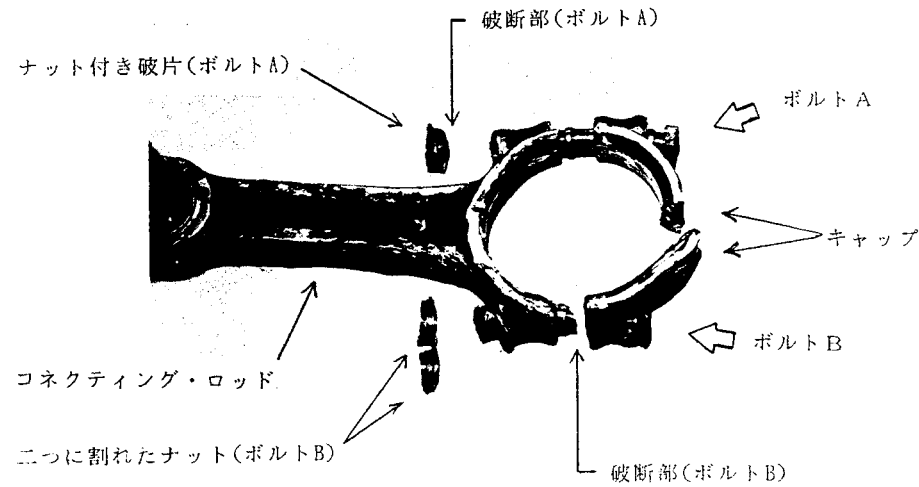
右エンジンのNo.2ピストン・アセンブリ
のキャップの取付部

(ア) No.2ピストン・アセンブリのキャップ(付図2 番号8及び写真参照)は、取付けボルトの破断により脱落しオイル・サンプルの中から回収された。

また、回収されたキャップは破断して二つに分離しており、これらには多数の擦傷が認められた。

(イ) No.2ピストン・アセンブリのキャップの上部取付けボルト(以下「ボルトA」という。付図2 番号9及び写真参照)は、ナットの締付け部付近(ボルトの先端から約11ミリメートルの位置)で破断し、ナット付き破片はオイル・サンプルの中から回収され、頭部側破片はキャップのボルト穴に保持された状態であった。

(ウ) No.2ピストン・アセンブリのキャップの下部取付けボルト(以下「ボルトB」という。付図2 番号10及び写真参照)は、ボルトの中央よりやや頭部側に近い位置で破断し、頭部側破片はキャップのボルト穴に、ナット側破片はNo.2ピストン・アセンブリのコネクティング・ロッド(付図2 番号6及び写真参照)のボルト穴に保持された状態であった。また、ナットは二つに割れた状態でオイル・サンプルの中から回収された。

(1) ボルトAは、巨視的観察の結果、軸方向に対しほぼ直角に破断しており、特に破断部近傍のねじには、ほとんど変形の跡が認められない。このような破壊形態は疲労破壊の特徴の一つであり、繰り返し荷重による疲労破壊の可能性が高いと考えられる。

(2) ボルトBは、巨視的観察の結果、軸方向に対し約45度傾いた面で破断しており、曲げ変形していた。また、破断部の直径は正常なボルトに比べ、約27パーセント細くなっており、これらのことから、ボルトBは過大な張力を受けて引っ張り破断したものと推定される。

(3) キャップの破断面は、損傷が著しく、詳細には観察できない状態であったが、下側の破片(ボルトB側)の破断部付近が外側に曲げ伸ばされていることから、キャップは過荷重により破断したものと認められる。

以上の観察結果から、ボルトAが破断したためボルトBが引っ張り破断したものと推定される。また、キャップは、ボルトA及びボルトBの破断により、クランクシャフトから脱落し、その後破断したものと推定される(写真参照)。

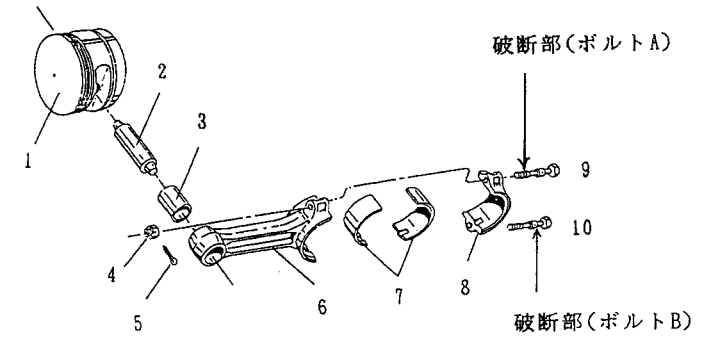
No. 2 シリンダのピストン・アセンブリの概略図

(エ) No.2ピストン・アセンブリのコネクティング・ロッドの根本部には、打痕及び擦傷が認められた。

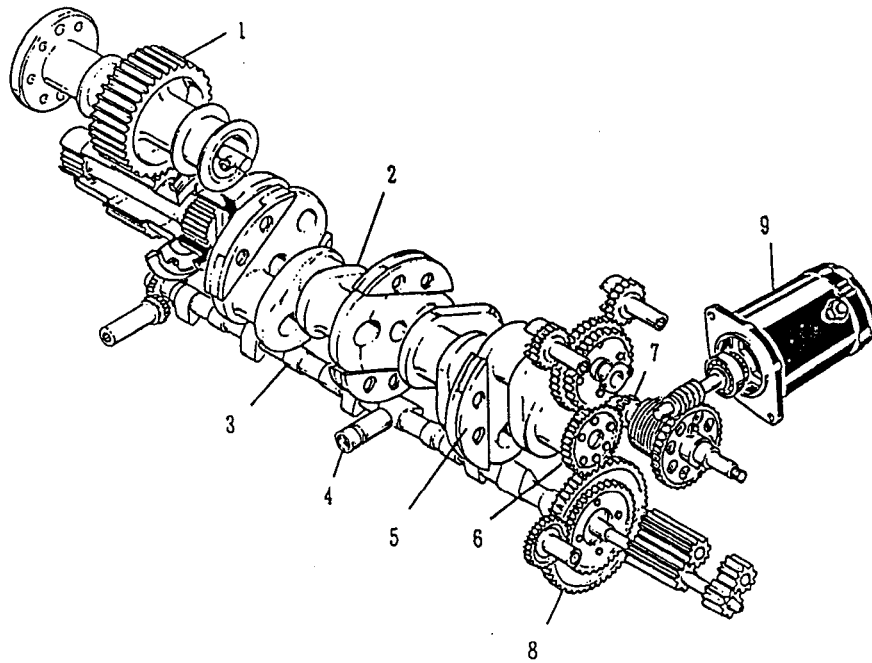
クランクシャフト及びカムシャフトの概略図

(オ) カウンタ・ウェイト(付図3 番号5参照)は、後方の2個がNo.2ピストン・アセンブリのコネクティング・ロッドとの接触により取付部が破損してクラン

クシャフトから脱落していた。

- (カ) すべてのピストンの頂部には、吸気バルブ及び排気バルブとの当たりによるものとみられる打痕が認められた。
- (キ) カムシャフト(付図3 番号3参照)のNo.2シリンダのカム山付近には、内部部品がかみ込んだことにより生じたものとみられる若干の曲がり及び擦傷が認められた。
- (ク) カムシャフト・クラスタ・ギア(付図3 番号8参照)の各歯面には、擦傷が認められた。
- (ケ) クランクシャフト・ギア(付図3 番号6参照)の各歯面には、擦傷が認められ、その一部が破損していた。
- (コ) スタータ・シャフト・ギア(付図3 番号7参照)の歯は、全周にわたって破損していた。

3.2.5 右エンジンは、前述の試験及び研究の結果から、ボルトAが破断したため、ボルトBが引っ張り破断してNo.2ピストン・アセンブリのキャップが脱落し、これがカムシャフトの回転部にかみ込んだものと考えられ、このことによりカムシャフト・クラスタ・ギアと連結しているクランクシャフト・ギアが破損してカム・タ

イミングが不整合となり、吸気及び排気バルブの開閉時期が狂い、不作動状態となったものと推定される。
