航空事故調査報告書
尾上商事所有
アエロスパシアル式AS350B型JA9755
八尾空港
昭和63年10月25日

平成元年1月11日

航空事故調査委員会議決

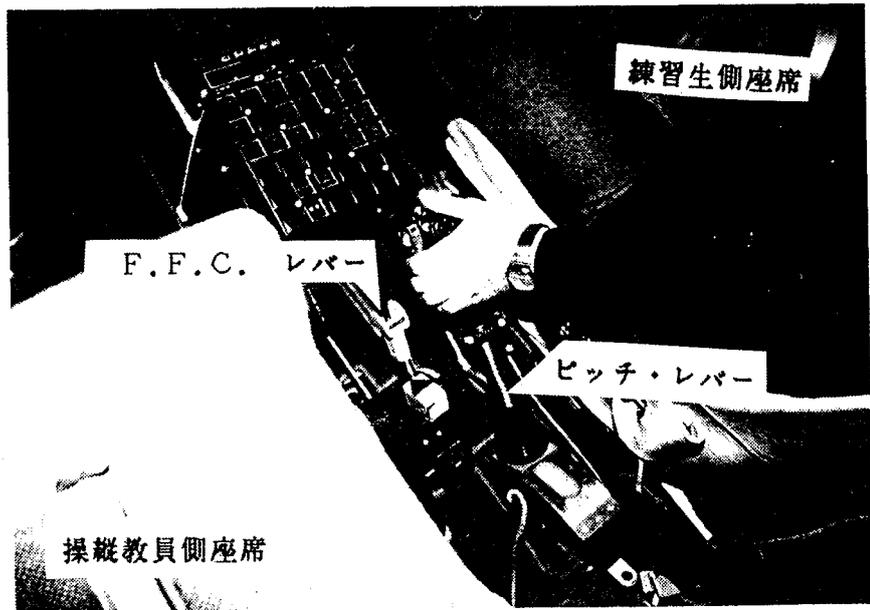
スクウェア・パターン等の訓練を実施した後、練習生にとっては同機で初めての訓練項目であるI.G.E.ホバリング(注1 参照)時のオートロテーション・ランディング(以下「ホバー・オートロテーション」という。)を実施したが、操縦教員がフューエル・フロー・コントロール・レバー(以下「F.F.C.レバー」という。)をアイドル側へ操作した際(写真1 参照)に、当該ホバリング高度においては、通常はエンジン出力の低下に応じて上方へ操作すべきコレクティブ・ピッチ・レバー(以下「ピッチ・レバー」という。)を練習生が下方へ押し下げたために、機体が沈下して草地にハード・ランディングし、機体を損傷した。このとき、操縦教員及び練習生は、機体に異常な振動はなく、各種計器指示も正常であり、また、各種注意灯等も点灯していなかったため、同機の損傷に気付かず、その後2回にわたりホバー・オートロテーションの訓練を実施した。第2回目は良好にランディングしたが、第3回目に再び練習生がピッチ・レバーの下げ操作を行おうとしたので、操縦教員は練習生に対して注意を促し、ランディングは良好に行われた。同機が訓練を実施していた地点の南約50メートルの同空港内エプロンで他社機の出発に立ち会っていた整備士が、最初のホバー・オートロテーション実

3.1.5 同機が、ホバー・オートロテーション訓練の際にハード・ランディングしたのは、操縦教員がF.F.C.レバーを絞った際、当該高度では練習生はエンジン出力

の低下に応じてピッチ・レバーを引き上げるべきところを押し下げたために同機は揚力を失い、落下したものと推定される。

本事故の原因は、I.G.E.ホバリング・オートロテーション・ランディングの訓練時に、フューエル・フロー・コントロール・レバーをアイドルに絞った際、当該ホバリング高度ではエンジン出力の低下に応じてピッチ・レバーを引き上げるべきところを、押し下げたことによるものと推定される。

写真1 ピッチ・レバー操作状況
