航空事故調査報告書
朝日航空株式会社所属
セスナ式172P型JA3887
北海道札幌市
昭和62年10月22日

航空事故調査委員会議決

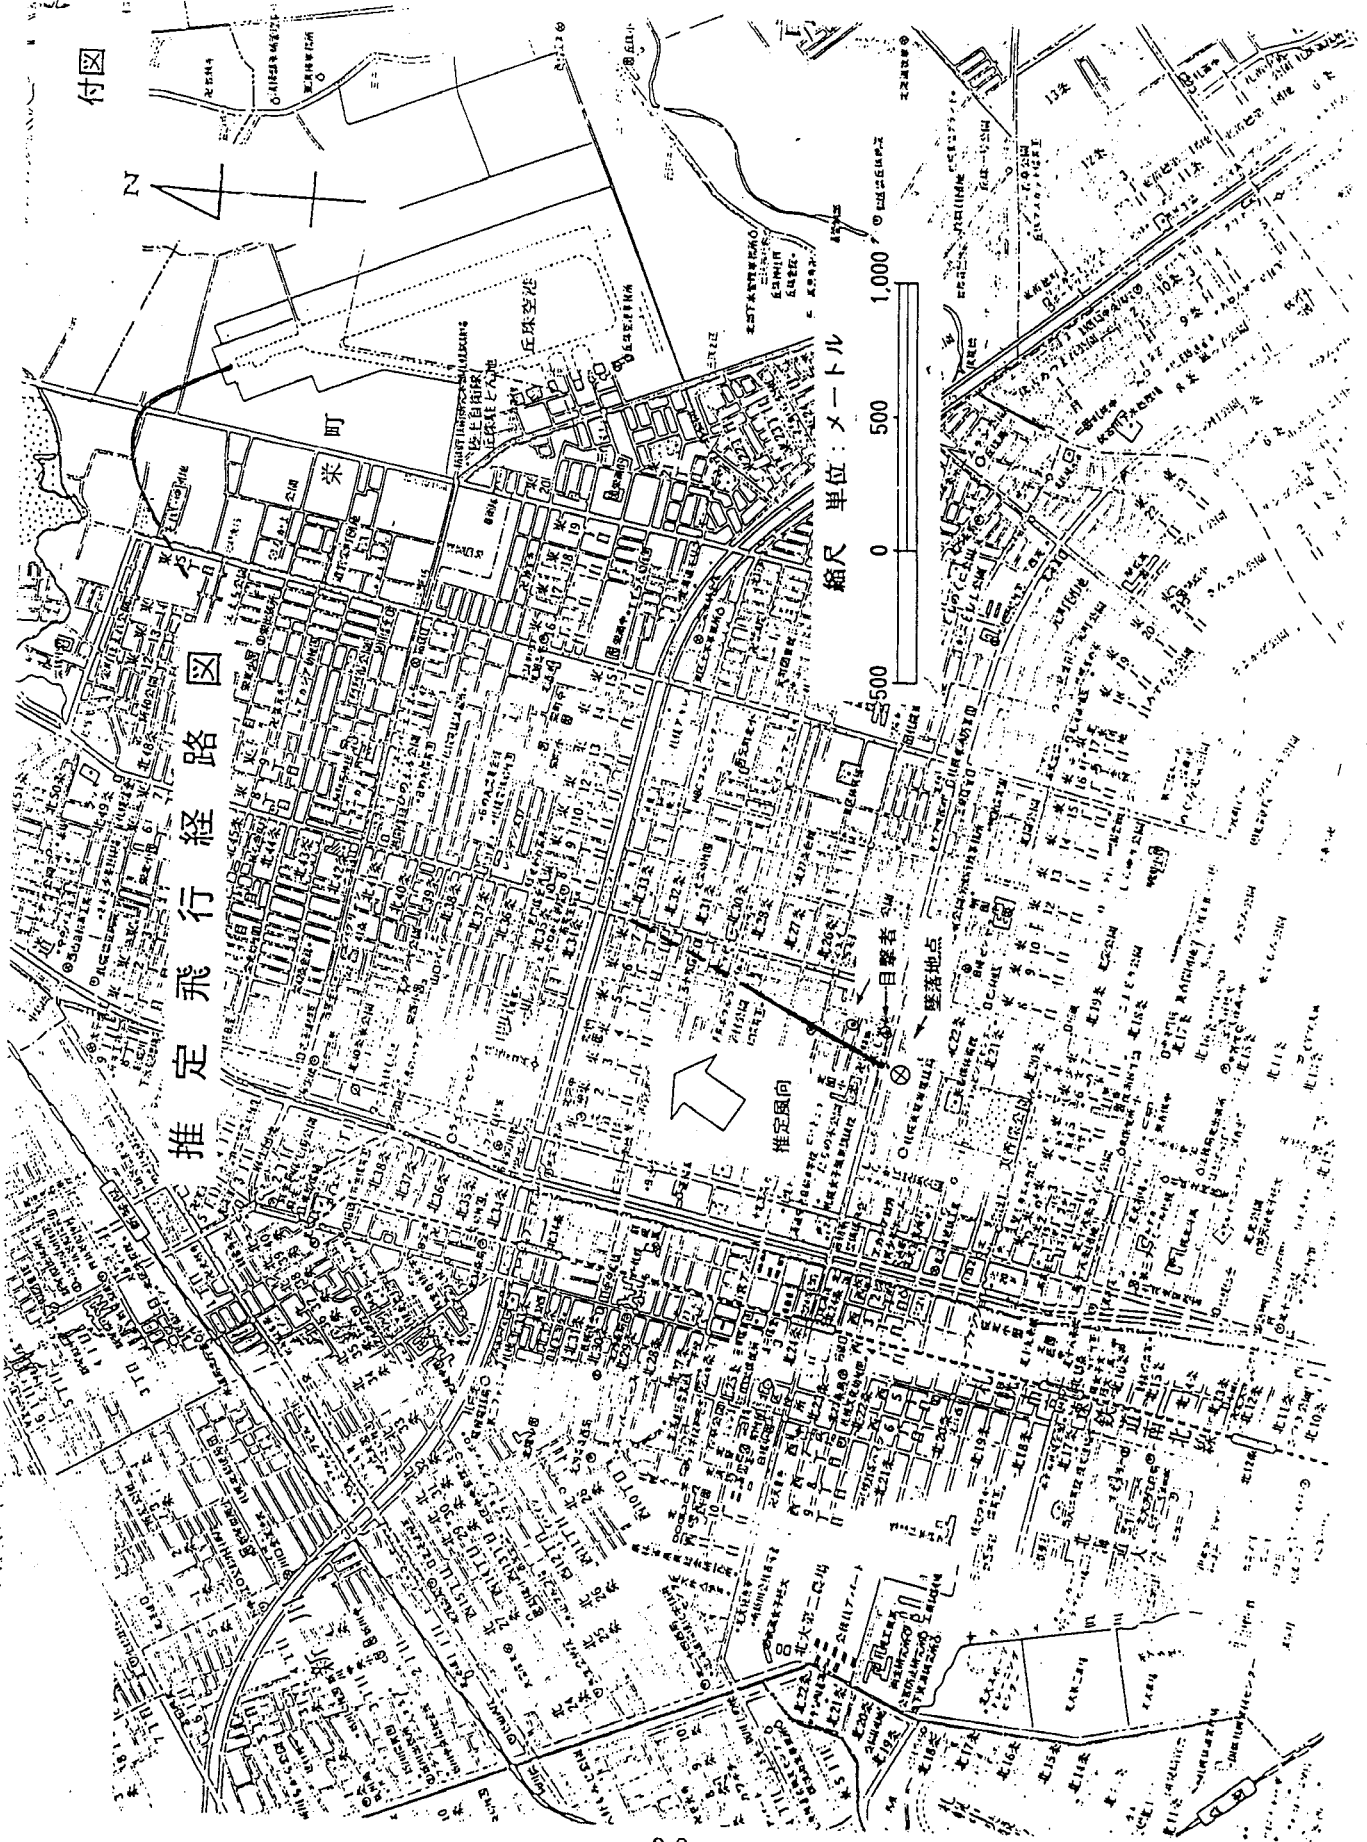
推定飛行経路図

墜落地点の北東約200メートルの地点にいた目撃者によれば、同機は、対地約100メートルぐらいの高度から南西に向かって降下し、建物の陰で見えなくなった。また、墜落地点の北東約100メートルの地点にいた目撃者によれば、同機は、低い高度で南西の方向に飛行していたが、急に右に回って墜落したとのことであり、さらに、墜落地点から約30メートルの地点にいた目撃者によれば、同機は、対地約30メートルぐらいの低い高度で飛行しており、そのとき、エンジンの音が不規則で、機首が若干上向きになった途端、機首を下にして垂直に落下した。

事故発生地点は、札幌市東区北23条東5丁目41番地（付図参照）で、事故発生時刻は、11時58分ごろであった。

3.1.4 同機が、降下しながら南西方向に飛行したことについては、その進行方向に公園（約250メートル×350メートル）があったことから、機長が水平飛行を維持できなくなった時点で、同公園への不時着を決意した可能性も考えられる。
