航空事故調査報告書
インペリアル航空株式会社所属
川崎ベル式47G3B-KH4型JA7425
宮城県志田郡鹿島台町
昭和63年8月27日

平成元年1月11日

航空事故調査委員会議決

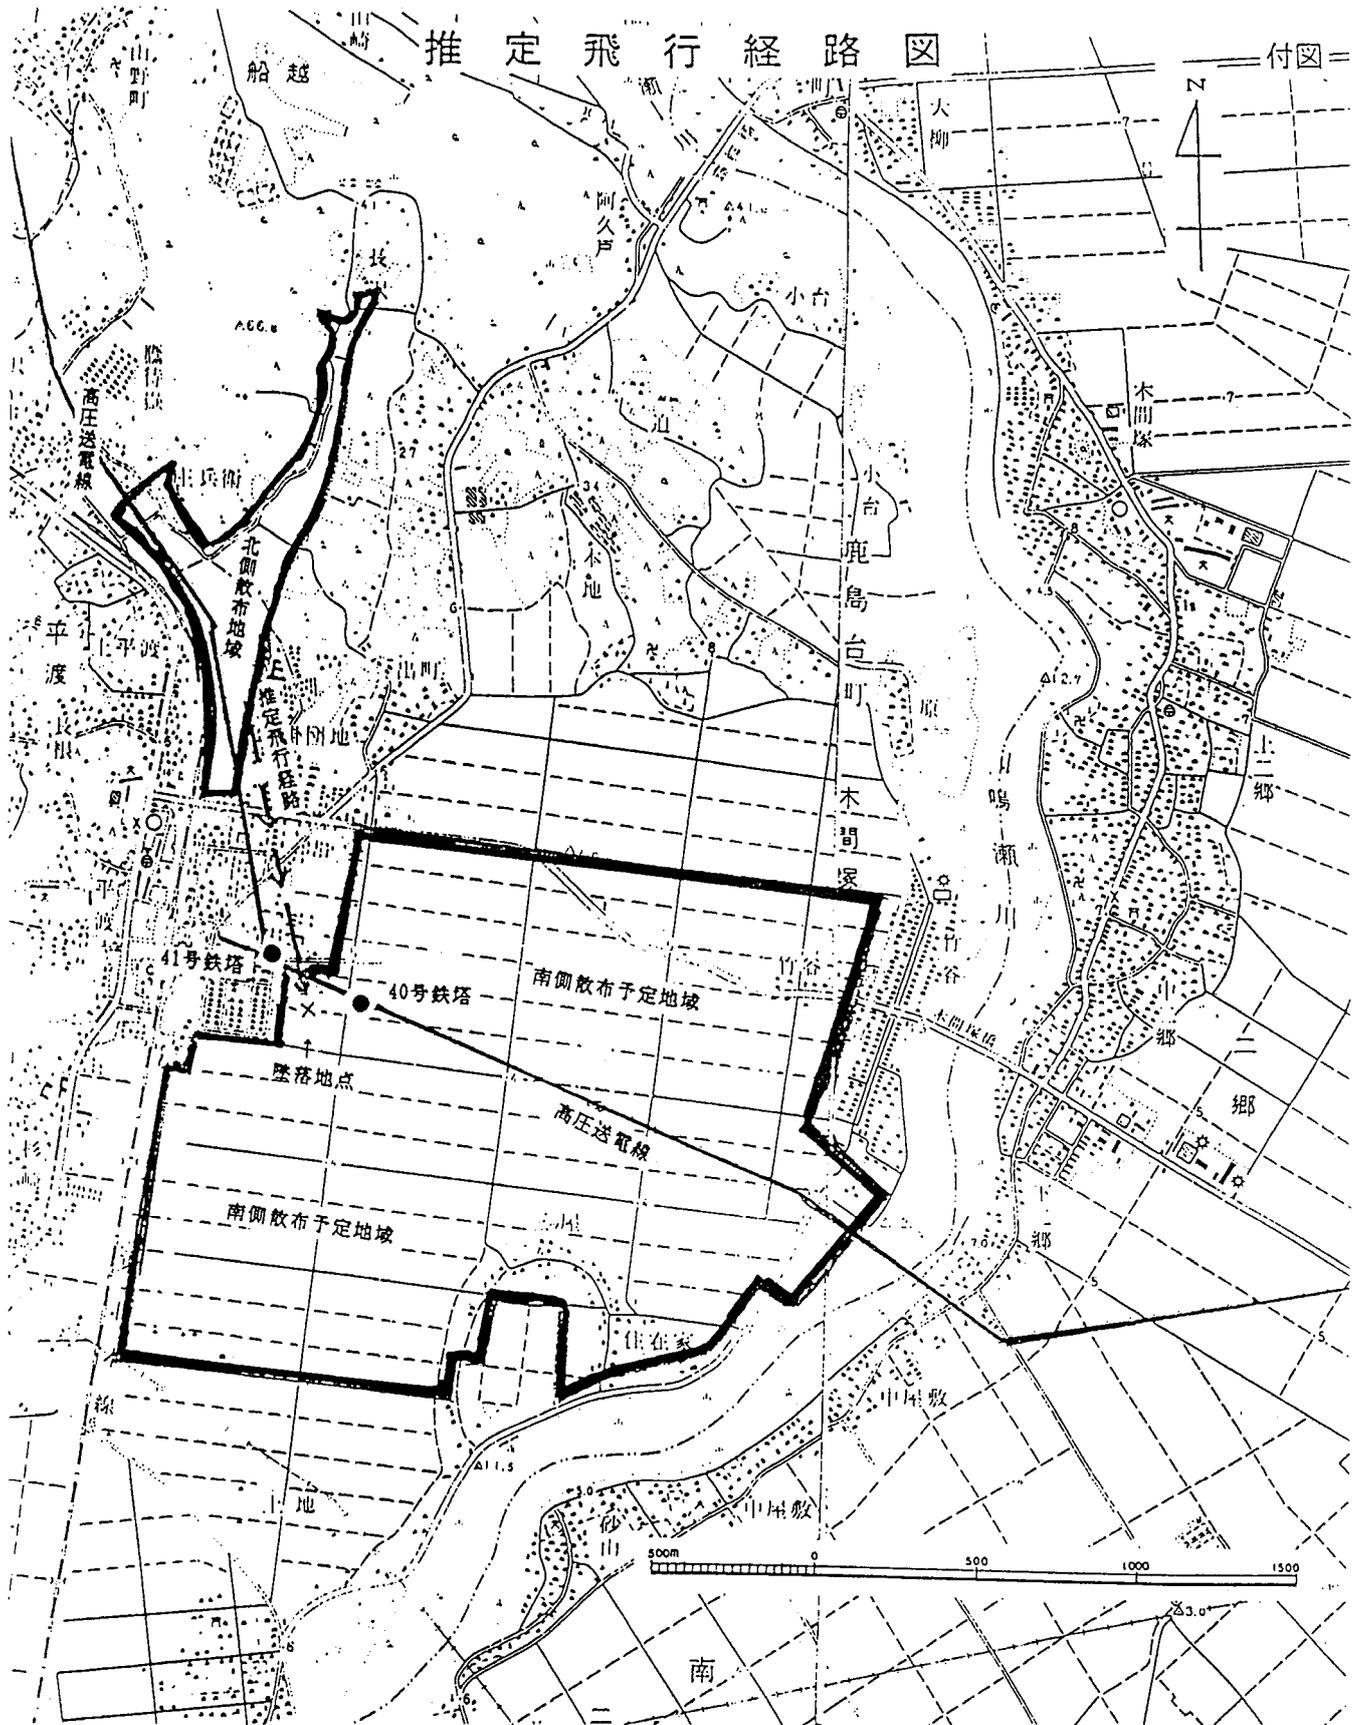
付図一

同機は、05時22分に第1回目の散布飛行のため臨時ヘリポートを離陸し、北側の地域の散布を終了した。次いで、同機は南に向けて移動中、散布予定地域上空にほぼ東西に展張されていた高圧送電線の架空地線（水田からの高さ約22メートル）に接触した。同機は架空地線によって風防を破損し、次いで同線がマストに巻きつき、約60メートル前方の水田に墜落した。同機を左斜め前方から見ていた地上の目撃者は、接触直前に同機は上昇に移ったようだと述べている。

同機の推定飛行経路は、複数の目撃者の口述から付図のとおりである。

推定飛行経路図
