航空事故調査報告書  
鹿児島国際航空株式会社所属  
ベル式206B型JA9354  
鹿児島県薩摩郡宮之城町  
昭和63年7月31日

平成元年2月8日

航空事故調査委員会議決

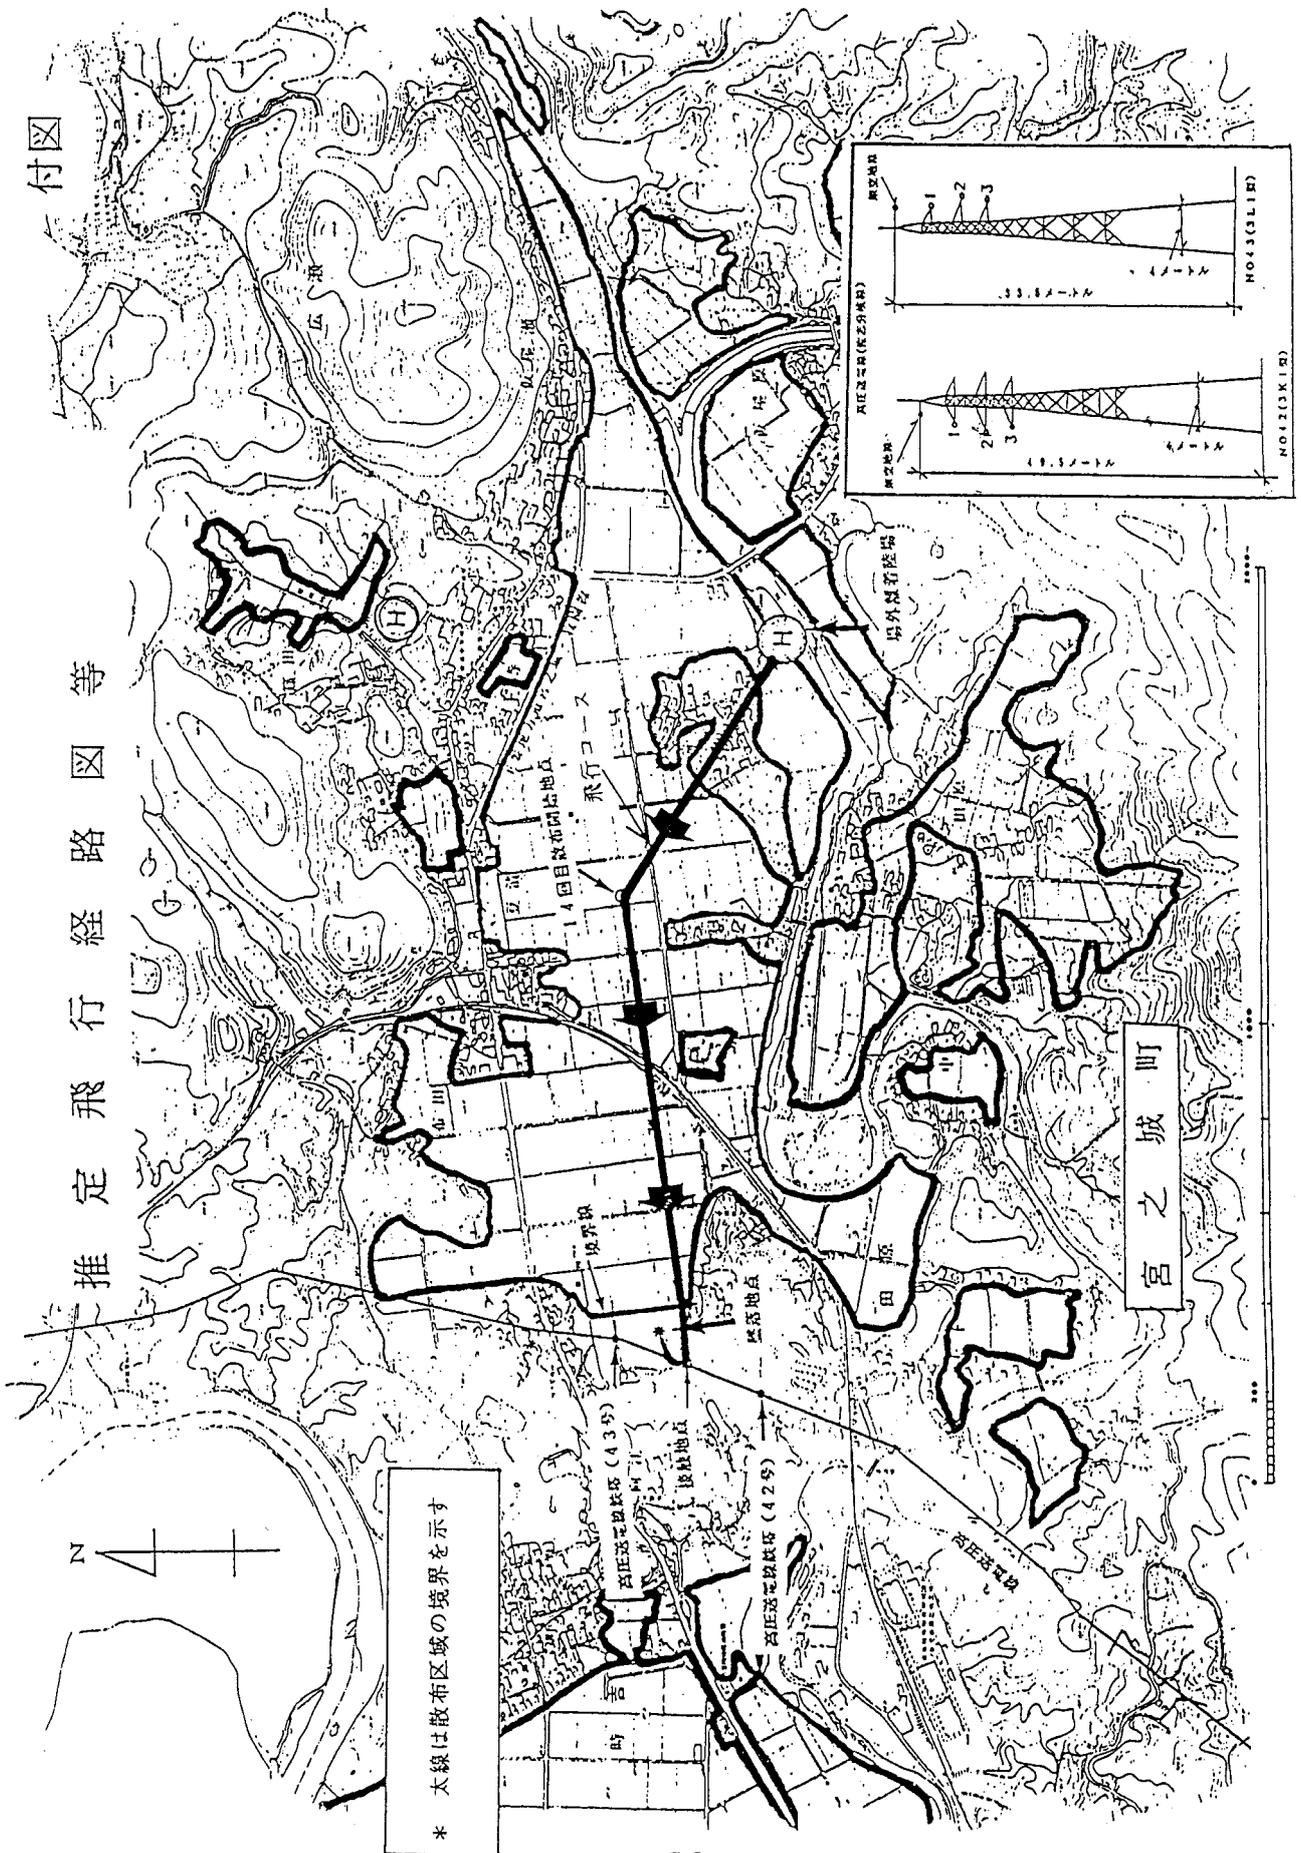
推定飛行経路図等

その後、同機は 3 0 0 リットルの薬剤を補給し 0 7 時 4 6 分ごろ付図に示すように 1 3 回目終了地点から高度約 1 2 メートル、速度約 4 0 ノットで西に向けて 1 4 回目の薬剤散布飛行を開始した。機長は散布境界線となっている農道上空に來ても境界を示す境界標識旗（白）を視認できなかったため、これを確認しようと下方の農道付近に注意を集中していたが、農道を通過した時点で高圧送電線への接近に気付き、直ちに右上昇旋回して高圧送電線への接触回避を図った。

同機が接触した66,000VAの高圧送電線の架空地線(送電線が雷の直撃を受けないように送電線の上方に架線した接地線でアルモウエルドより線AW3.2ミリ7本より)は、同機の薬剤散布予定区域西側の境界線から西へ約150メートルの水田上空にほぼ南北に展張されており、南側高地には42号鉄塔(49.5メートル)、水田内には43号鉄塔(33.5メートル)が設置され、鉄塔間の距離は321メートルであった。

同機が接触した付近の3本の高圧送電線の高さはそれぞれ19メートル、22メートル、24メートル、架空地線の高さは33メートルであった(付図参照)。

本事故は、機長が薬剤散布中、散布区域境界を確認するため下方に注意を集中している間に前方の高圧送電線に接近し、回避操作を行ったが、高圧送電線の架空地線に接触したことによるものと推定される。
