航空事故調査報告書
マックスエア-式ハマ-型超軽量動力機
岩手県一関市
昭和63年10月2日

航空事故調査委員会議決

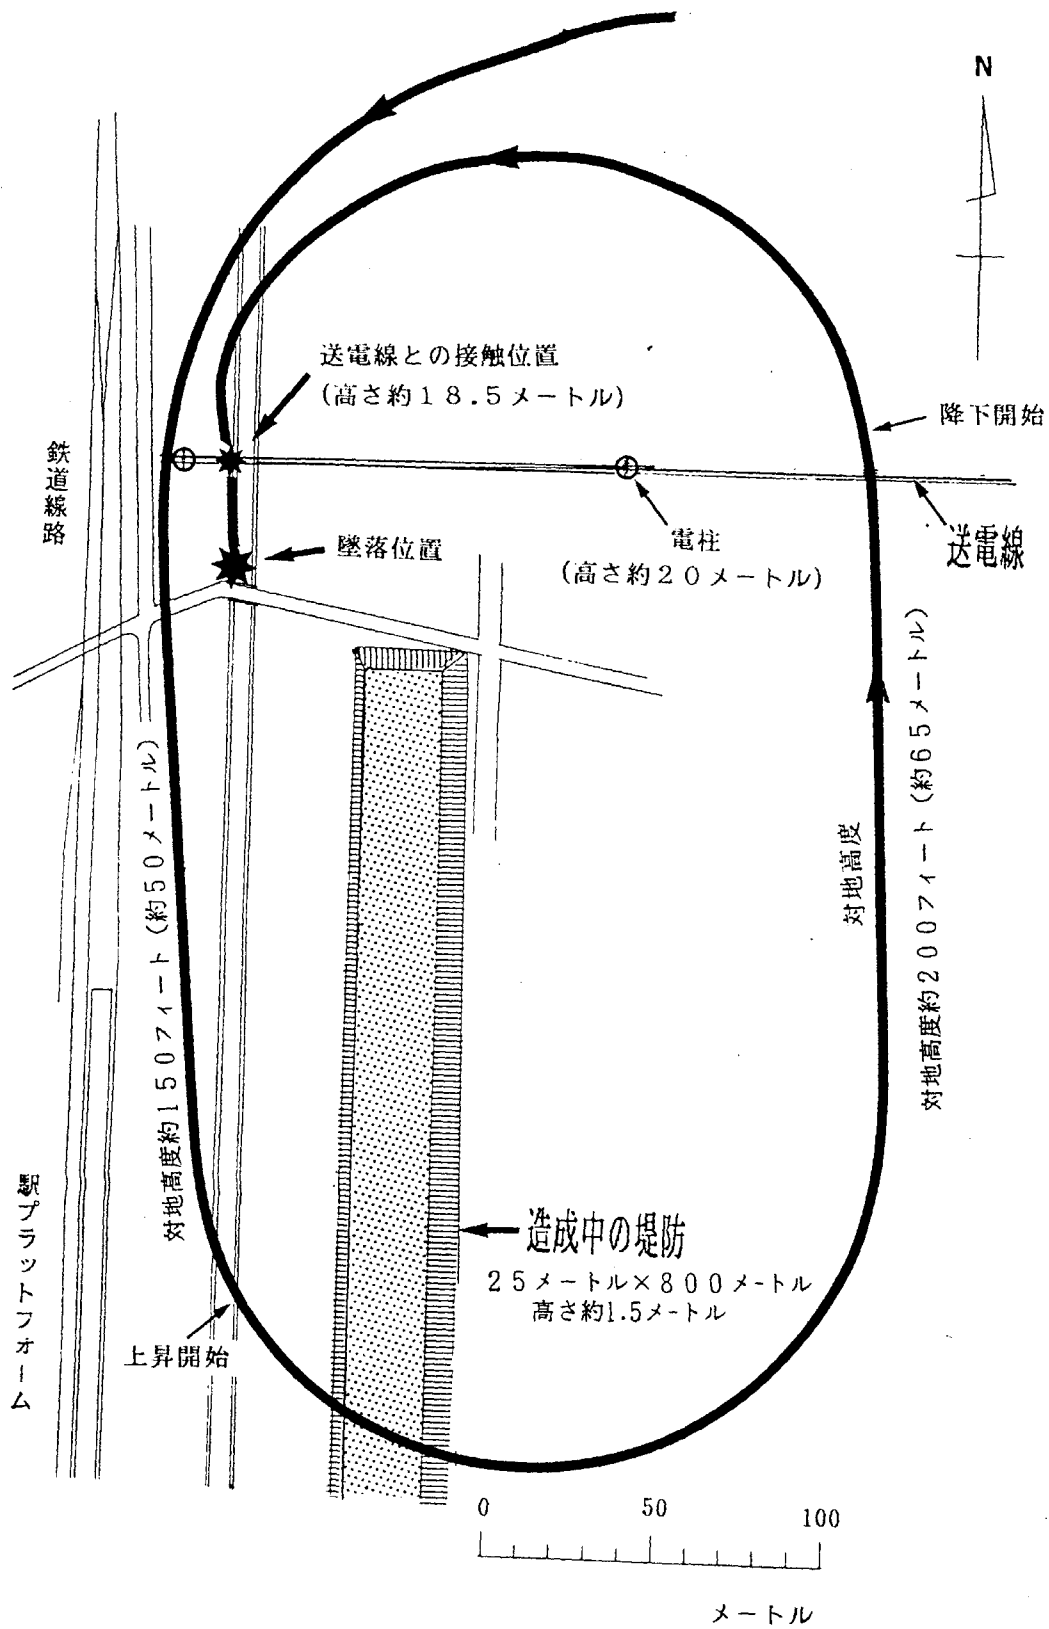
付図 推定飛行経路

同機は、先行の2機が着陸を完了するまで空中で待機した後、堤防へ着陸しようとしたが、飛行コースが着陸進入コースの右にそれ、しかも高度も高すぎたので、操縦者は、堤防の右側上空を対地高度約150フィートで飛行し、左場周経路を経て再び着陸を試みることにした。

同機は、ダウン・ウインド・レグを対地高度約200フィート、エンジン回転数約5,000回転/分、速度約35マイル/時で飛行した後、エンジン回転数を3,500回転/分まで減少させ、速度約35マイル/時で降下を開始するとともに、左旋回に入った。同機は、着陸進入コースに入るためそのまま旋回を続けたが、旋回半径が大きすぎたため進入コースの右側に逸脱した。操縦者はそれを修正しながら進入を継続したが、急に目の前に送電線が現れ、回避するいとまもなく、これに接触し墜落した。

同機は、同堤防北端から約50メートル北側に東西方向に架線された送電線（地上高約18.5メートル 電線の外径約14.5ミリメートル）にキング・ポスト上端を接触して墜落した。
