航空事故調査報告書
マックスエア-式ドリフター型超軽量動力機
茨城県北相馬郡守谷町
昭和63年11月23日

平成元年4月5日

航空事故調査委員会議決

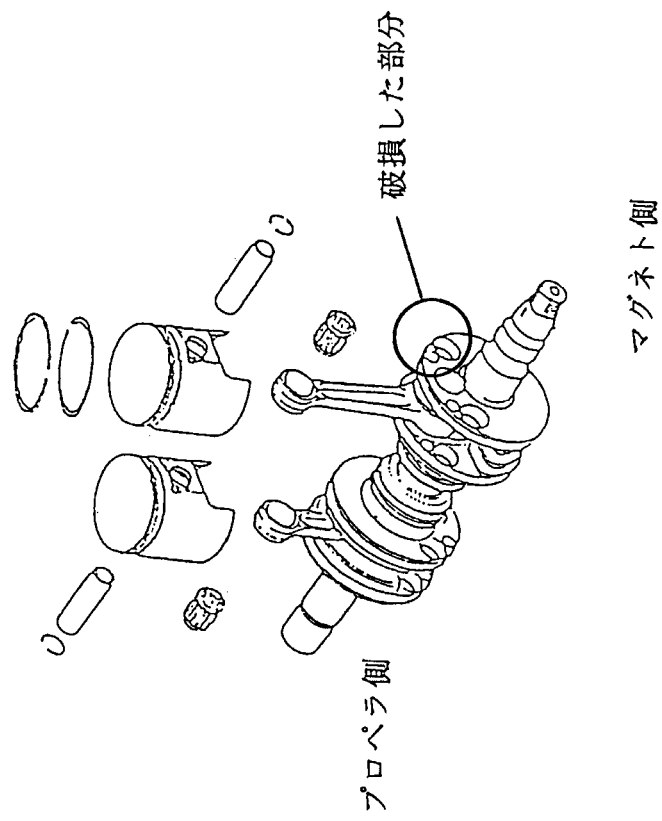
付図 2 クランクシャフトの概略図

同機のエンジンを分解した結果、クランクシャフトの一部(付図2及び写真1参照)が破損し、その破片が下部クランクケースに突き刺さっていた。また、クランクケースの一部(写真2参照)が破損、脱落し、その破片には内部部品がかみ込んだことにより生じたものとみられる打痕が認められた。

3.1.3 同機のエンジンは、2.8項に前述した分解調査の結果から、クランクシャフトの一部が破損し、その破片がクランクシャフトとクランクケースとの間にかみ込まれ、クランクケースが破損したことにより不調となったものと推定される。
