航空事故調査報告書
エアーニッポン株式会社所属
日本航空機製造式YS-11A型JA8755
札幌飛行場
昭和63年11月24日

平成元年5月17日

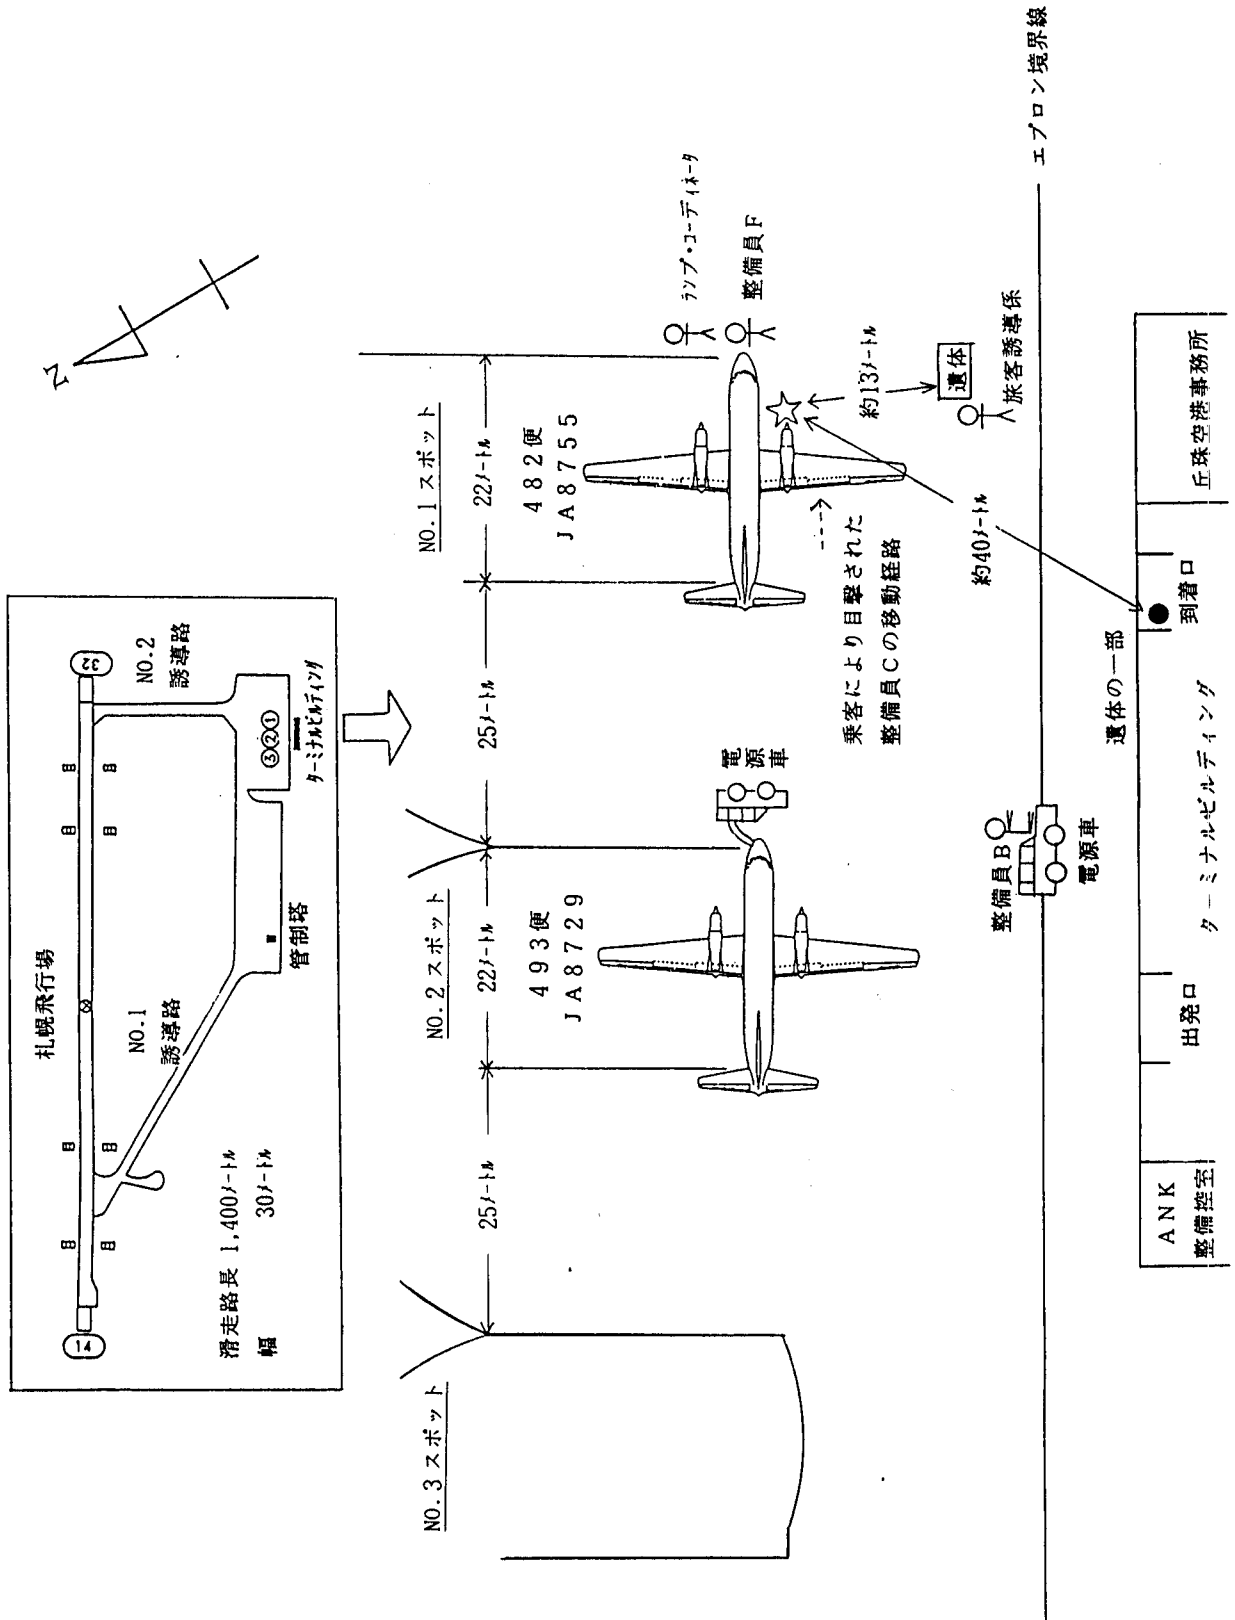
事故現場概況図

事故の発生状況を直接目撃した者はいなかったが、関係者の口述などによると、事故発生までの状況は、次のとおりであった(付図参照)。

3.1.4 後部寄り右側座席に着席していた乗客及び機長の口述から、整備員Cは、日没後の強いしゅう雨と強い向かい風の中を前傾になり、下向き姿勢で小走りに482便の右主翼下から機首方向へ向かおうとして、エンジンの停止操作の後に慣性で回転していた右プロペラに気付かないで接触し、死亡したものと推定される。

本事故は、JA8755がスポットに到着し、機長がエンジンを停止する操作を行った後、同機の翼端監視業務に従事していた整備員が機首方向に移動する際、慣性で回転中の右プロペラに気付かず接触したことによるものと推定される。

- (1) 昭和63年11月25日、次の基本的事項について関係者に対してTSI(Technical Service Information)を発行し、改めて注意喚起を行った。
 - (イ) プロペラが完全に停止するまで、エンジン及びプロペラ回りには決して接近してはならない。
 - (ロ) プロペラが静止中であっても、プロペラ回転面を通過してはならない。
- (2) 整備作業の安全確保の再徹底を図るため、社内整備関係者の安全教育を再実施した。
- (3) 作業指示命令システムの明確化を図るため、整備作業の実施についての総括作業責任者を置くこととし、平成元年1月10日にこれを業務細則に取りまとめている。
