**航空事故調査報告書**  
ソレル式ハイパーライトSNS－8型超軽量動力機  
千葉県印旛郡印西町  
昭和63年8月7日

平成元年5月17日

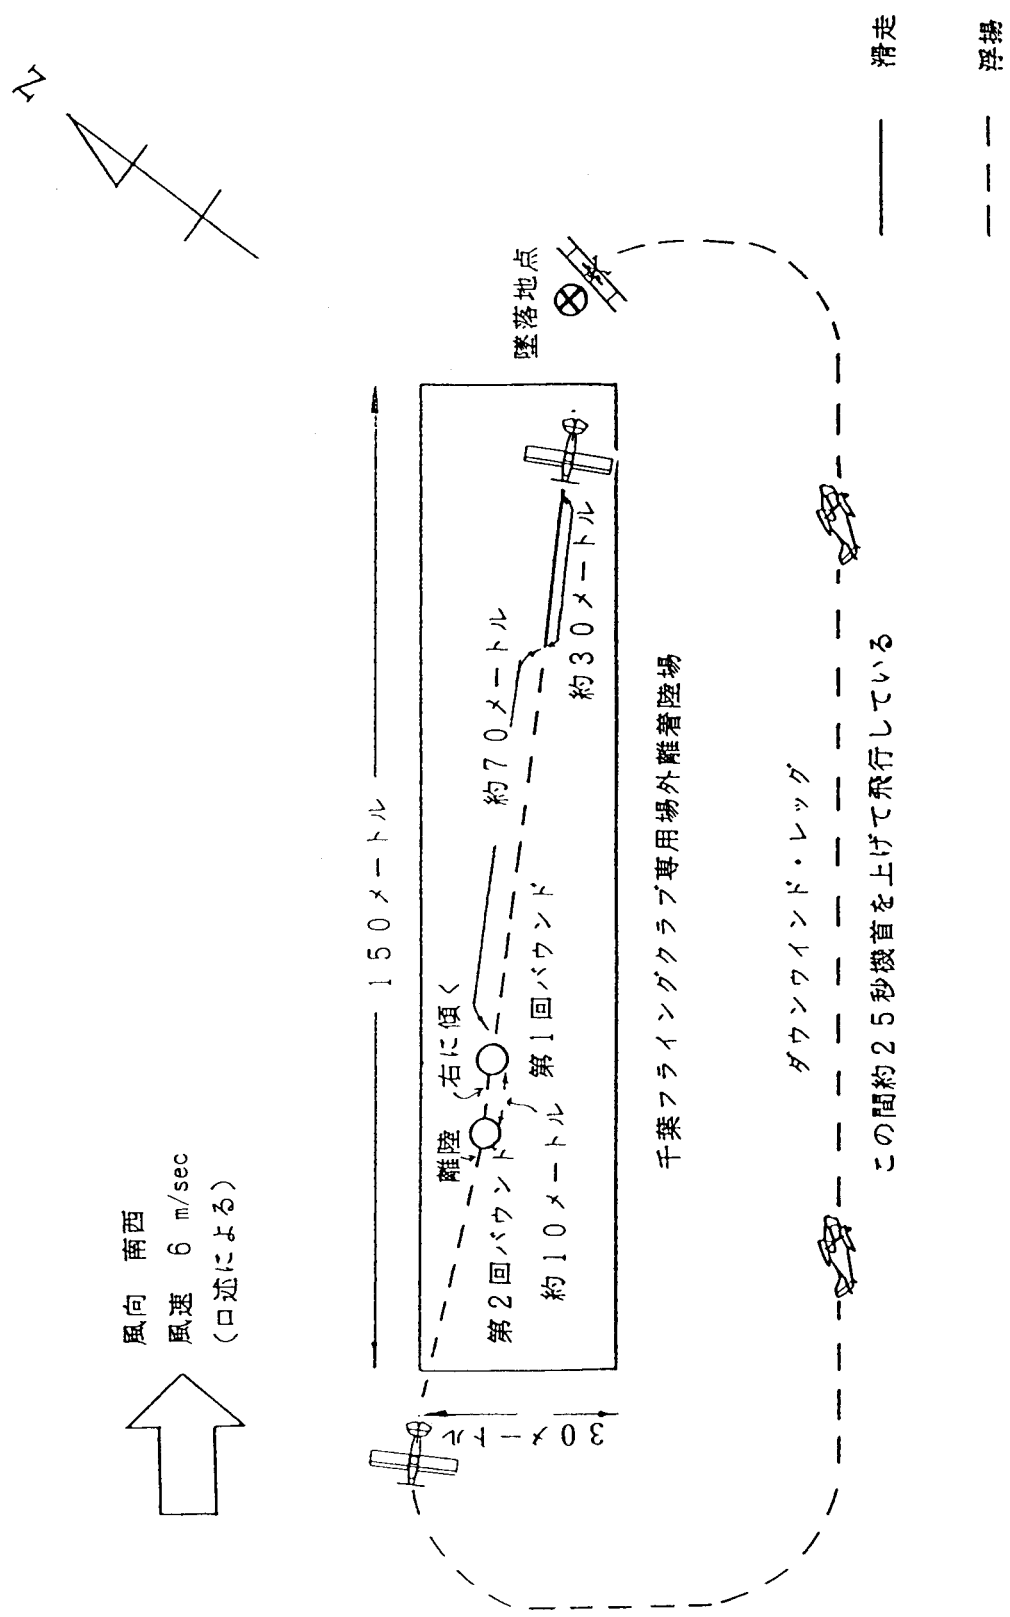
推定飛行経路図

その後、同機は、左へ旋回して場周経路に入り、ダウンウインド・レグを過度に機首を上げた姿勢で約25秒間飛行した後、ベース・レグ付近において、最終進入経路の方向へ左旋回に入った。この旋回中、突然大きく左傾するとともに機首が下がり、きりもみ状態となって墜落した(付図2参照)。なお、操縦者は、シート・ベルトをしていなかった。

3.1.5 同機は、最終進入経路の方向への左旋回中、突然大きく左傾するとともに機首が下がり、きりもみ状態となって墜落している。このことは操縦者が、過度に機首を上げた姿勢で、しかも速度が低下した状態のまま不適切な旋回操作を行ったことによるものと推定される。

本事故は、操縦者が、過度に機首を上げた姿勢で、しかも速度が低下した状態のまま、最終進入経路の方向へ不適切な旋回操作を行ったため、きりもみ状態に陥ったことによるものと推定される。
