航空事故調査報告書
紺碧ソアリング・クラブ所属
ロラデン・シュナイダー式LS3-a型 J A 2 2 9 1
埼玉県宝珠花滑空場
平成元年5月4日

平成元年8月9日

航空事故調査委員会議決
委員長 武田 峻
委員 宮内 恒幸
委員 東 昭
委員 竹内 和之

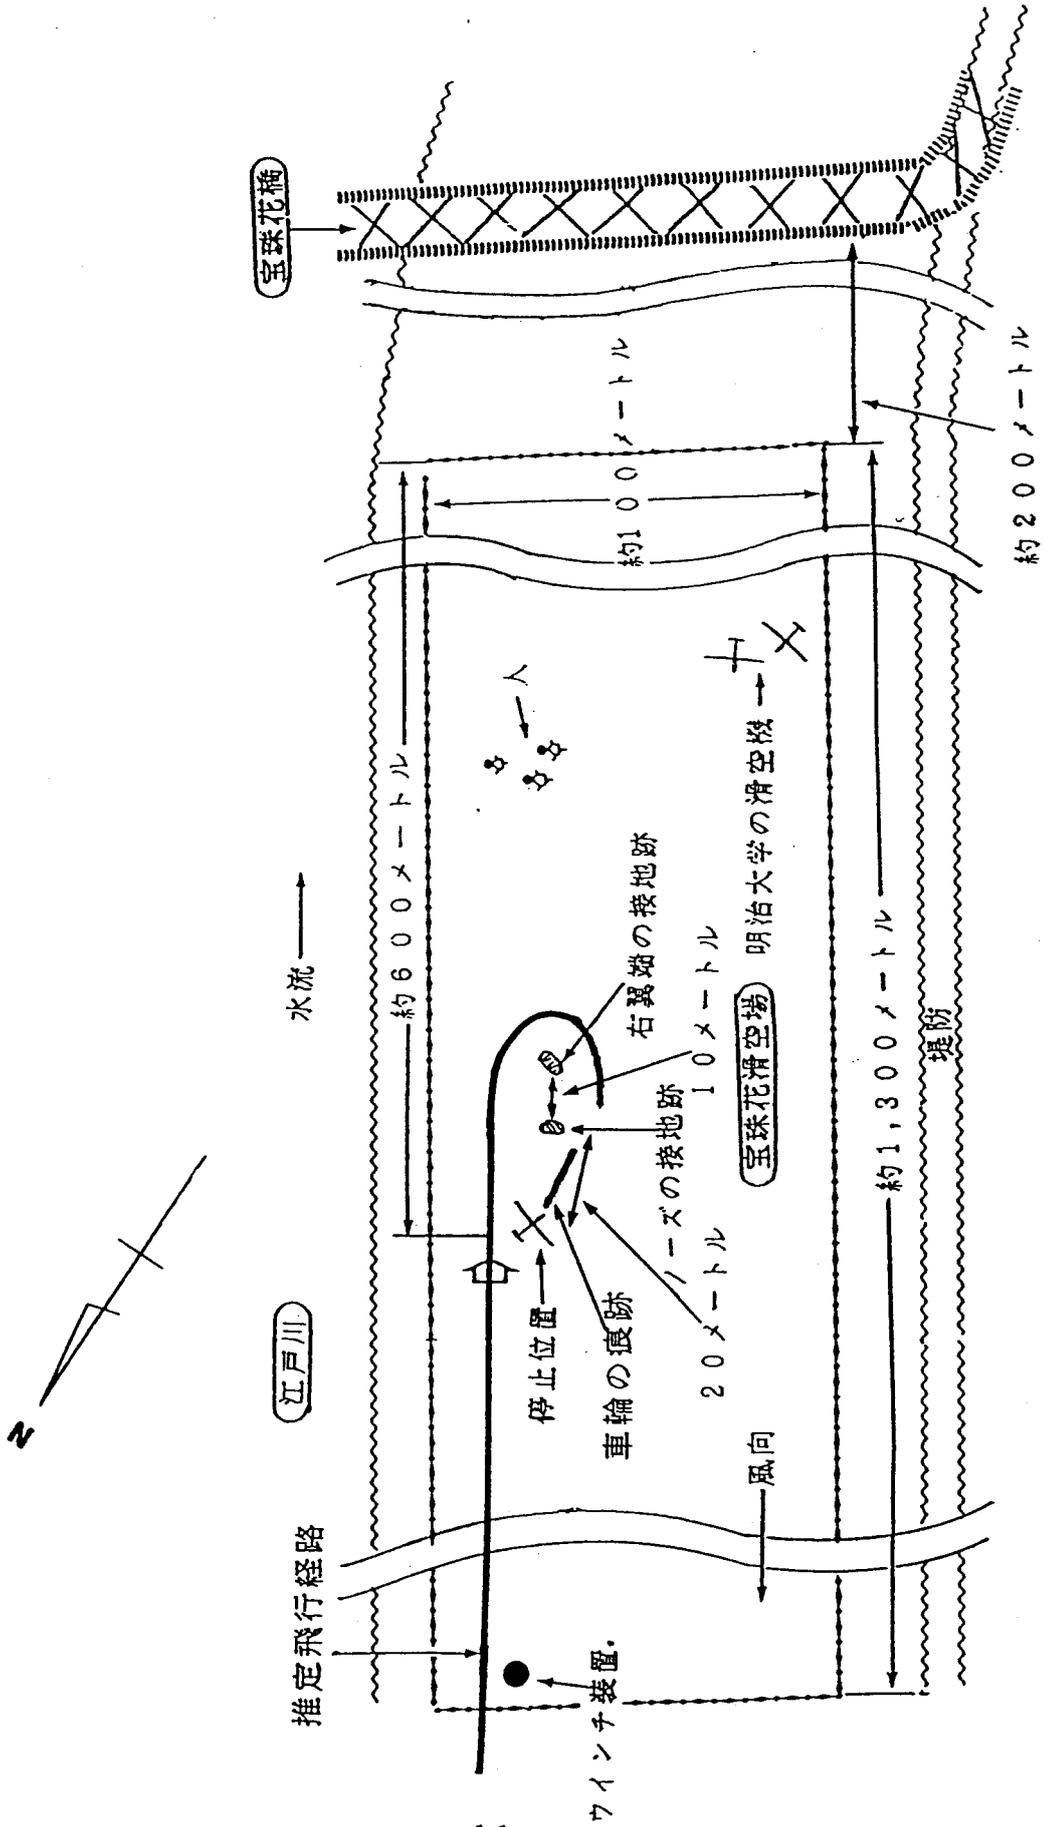
事故現場見取図(概略)

えい航から離脱後、当初計画した飛行経路に従って飛行したが、同滑空場の北約15キロメートルの地点を飛行している時点で、距離飛行に必要な高度が不足していると判断し、距離飛行を断念して同地域で滞空飛行訓練を行い、同訓練を終了して関宿滑空場に引き返す途中、高度が低くなったので、この状態では関宿滑空場の手前にある宝珠花橋を越えることは困難であると判断し、同橋の手前にある明治大学体育会航空部の宝珠花滑空場に不時着することを決心した。当時、同滑空場南端の西側にグライダーが2機駐機していたので、これを避けて滑空場の場内の東側に着陸しようとして進入していったところ、高度6～7メートルのところ、滑空場内の予定した着陸地帯前方に子供連れの人がいるのを認め、これを避けて着陸しようとして右に45度程度のバンクをとり旋回を行ったところ、機体が右に滑ったような感じで約90度旋回した時点で、右翼端が接地して墜落、横滑りして同滑空場内の中央付近に停止した。

3.1.4 機長は着陸進入中、高度6～7メートルで滑空場内の予定着陸地帯前方に子供連れの人を認め、これを避けようとして右に旋回したが、この方向には約70～80メートルのところにて防壁が迫っていたため、同機の行った旋回は45度程度の急旋回となり、高度に余裕がなかったことから、右翼端が接地して墜落し、機体が損傷したものと推定される。
