航空事故調査報告書
ランズ式チャオスS-9型超軽量動力機
秋田県仙北郡協和町
平成元年4月30日

平成元年8月9日

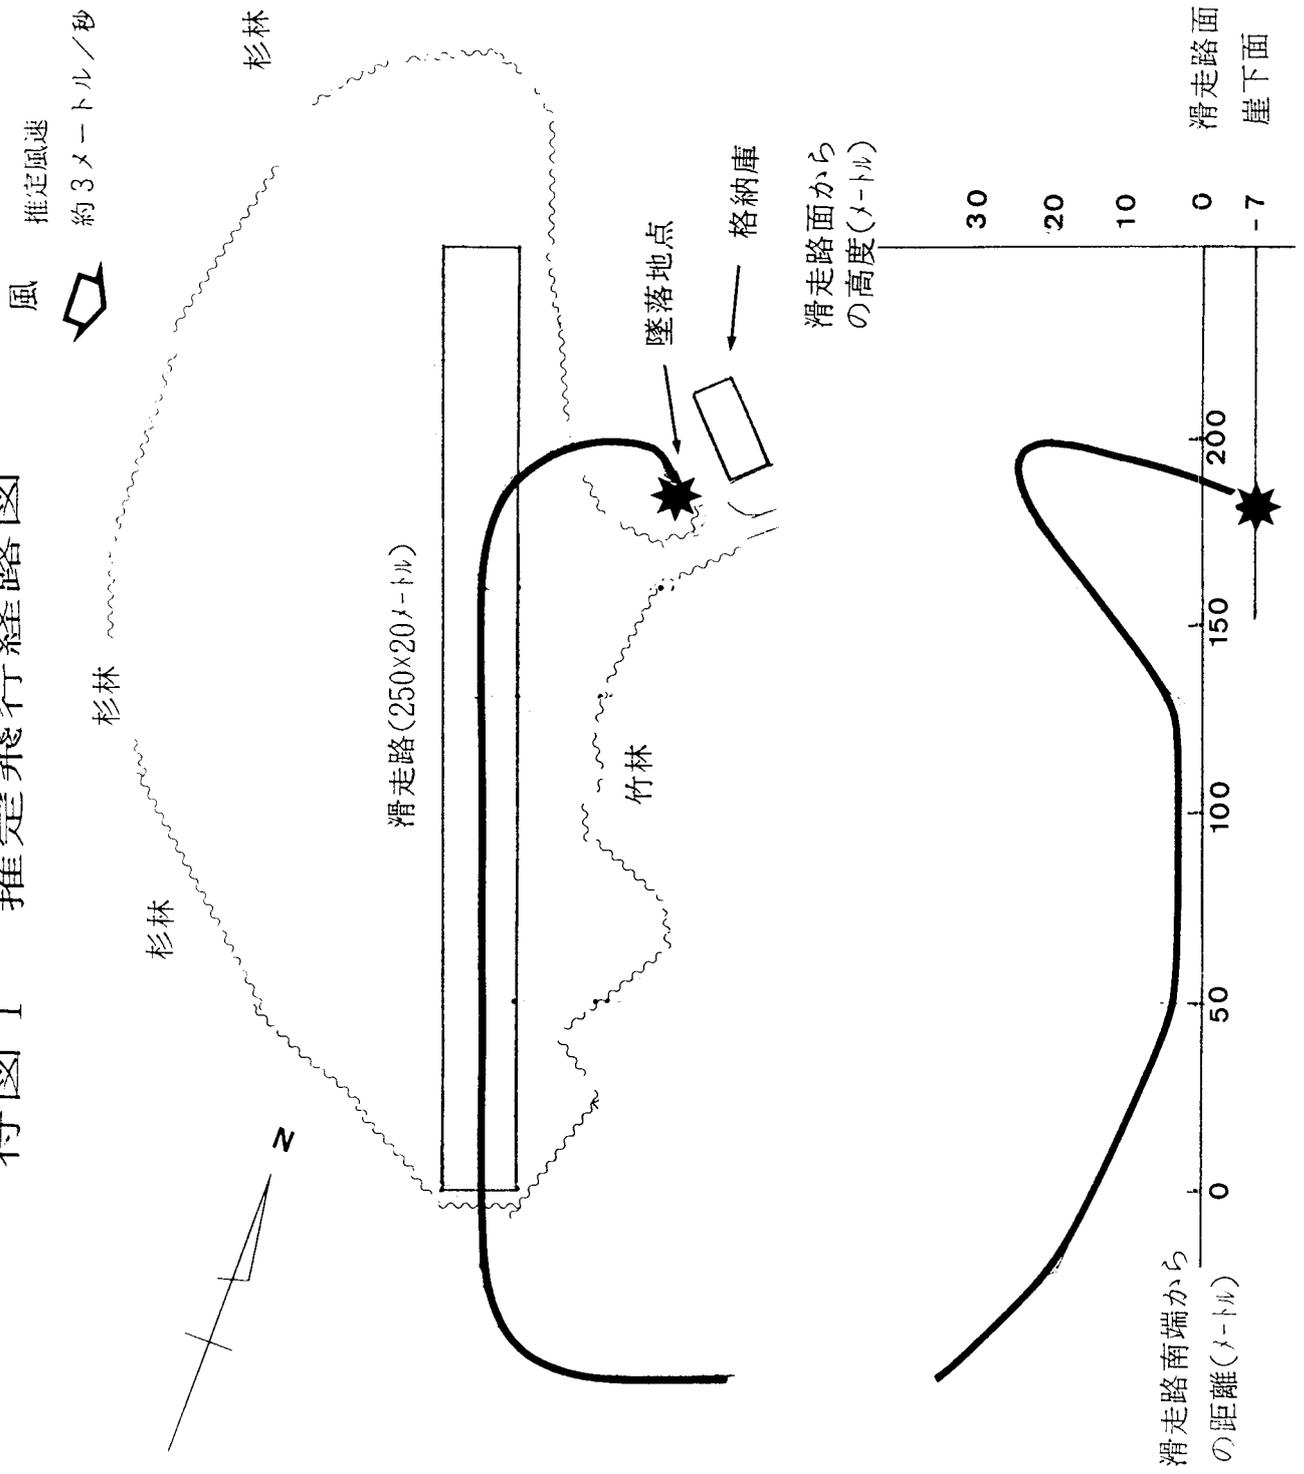
付図1 推定飛行経路図

同機は、滑走路の中間付近でエンジン音が大きくなるとともに、直線上昇し、高度10～15メートルに達した際、機首上げ姿勢のまま右に40～50度のバンク角をとって旋回を開始した。機首が東に向かい高度が約25メートルになったところに、同機は、バンク角が更に深くなるとともに急激に機首が下向きになって、そのまま滑走路東側の空き地に墜落した(付図1参照)。
