航空事故調査報告書
日本グライダークラブ所属
レット・ナドニー・ポドニク・クノビーチェ式L-13型JA2183
栃木県下都賀郡藤岡町
平成元年5月14日

1.1 航空事故の概要

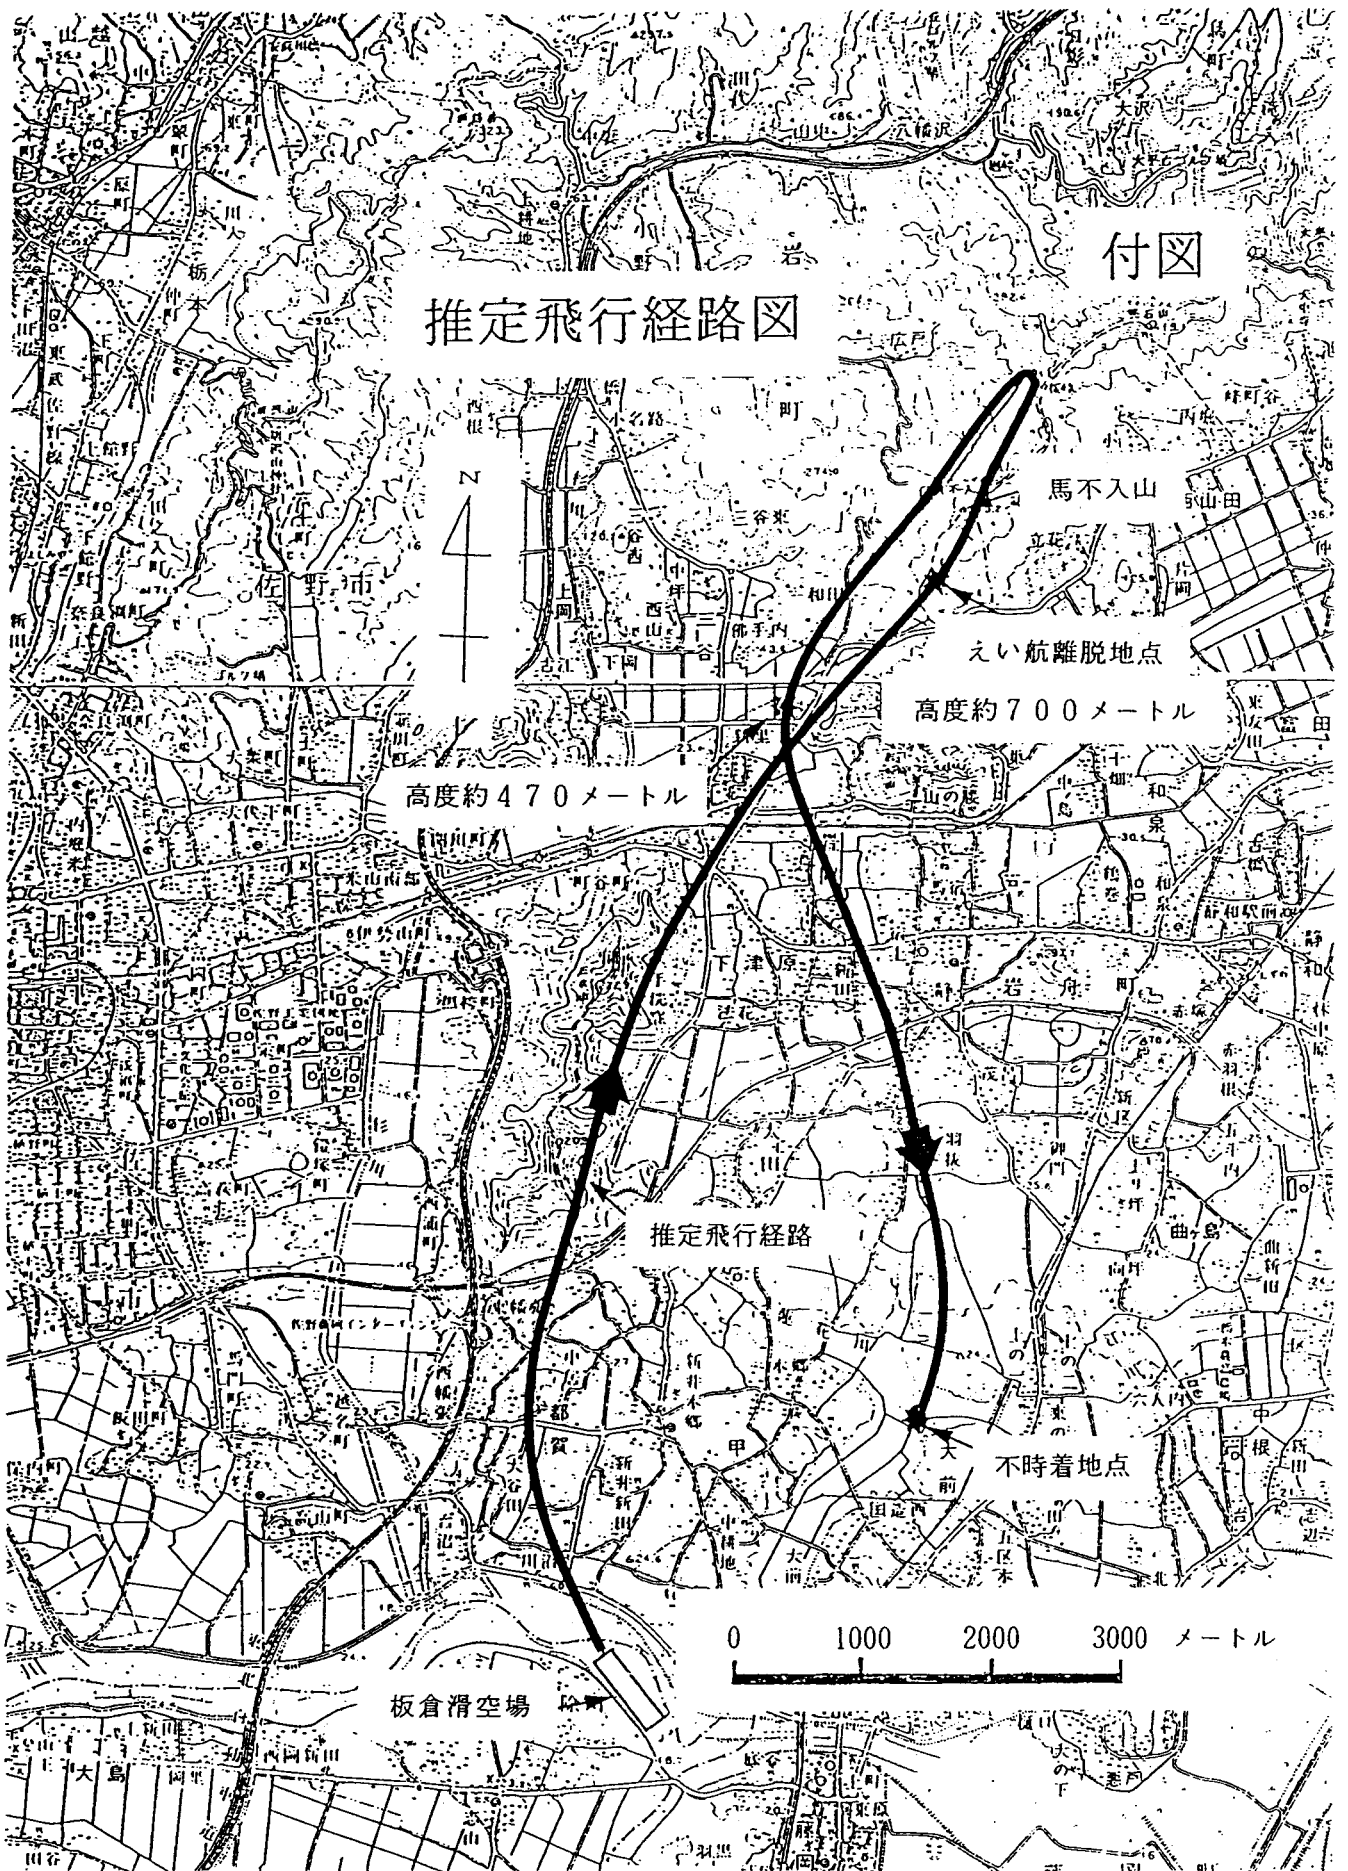
機長は、前方に平坦な畑を視認し、同地点への不時着を決心して着陸を実施したが、その際機体を大破した(付図参照)。

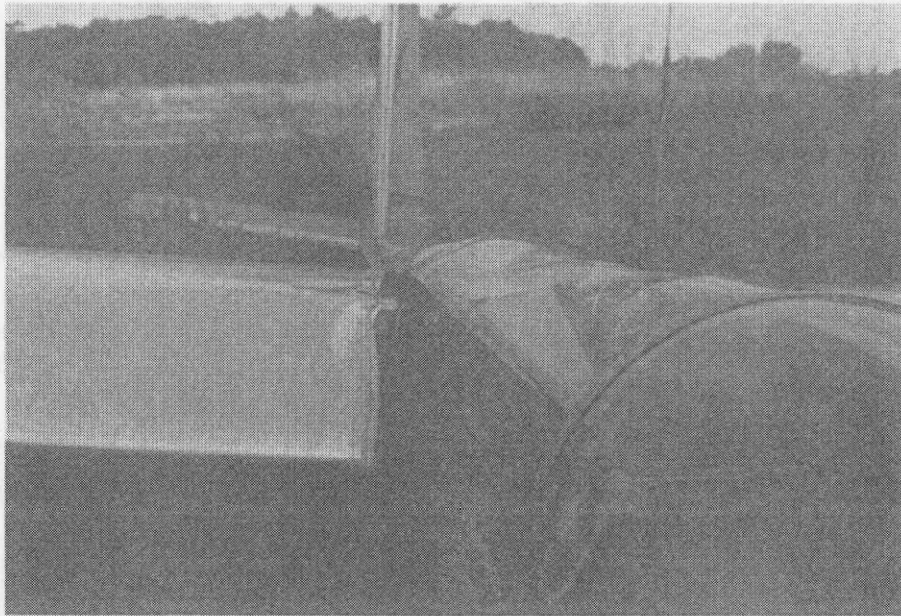
写真

左右主翼付根

破 損

| 右主翼先端部 | 折 損 |
| 胴体中央部 | 破 損 |

3.1.4 機長は、前方に平坦な畑を視認し、不時着場として適当な場所であると判断して、その地点への不時着を実施したが、その際、穂をつけるまでに成長した麦の抵抗により、機体が破損したものと推定される。

機体の破損状況
