航空事故調査報告書
エアコマンド式532-2座型ジャイロプレーン
栃木県塩谷郡塩谷町
平成元年 6 月 1 1 日

平成2年1月24日

航空事故調査委員会議決

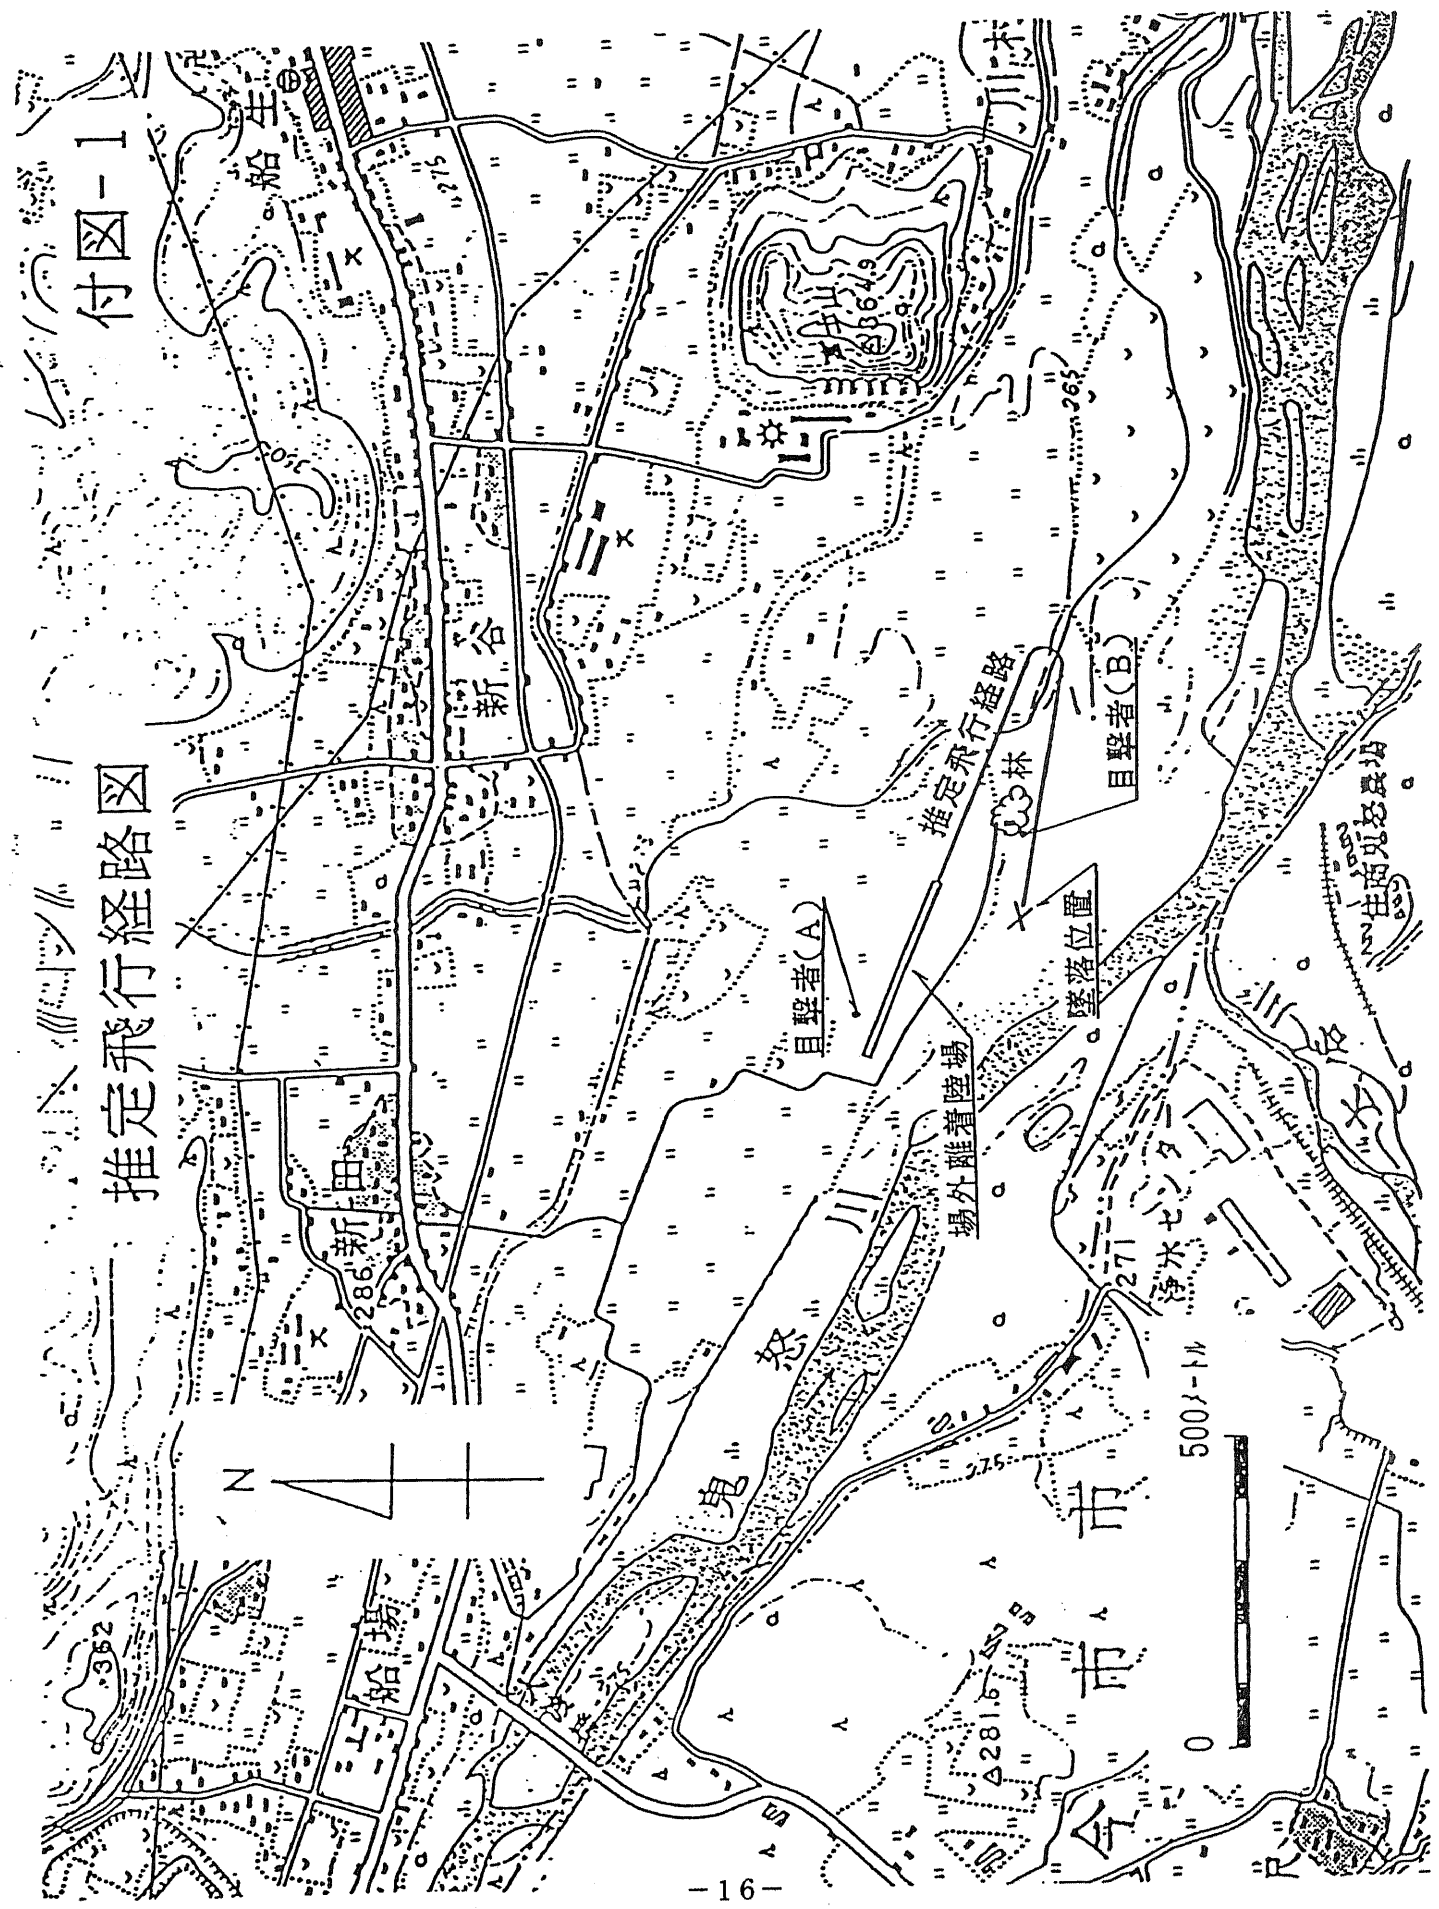
付図-1

事故当日、超軽量動力機の操縦訓練のため同離着陸場にいた目撃者(A)によれば、事故に至るまでの経過は、次のとおりであった(付図-1参照)。

東の方向に約400メートル飛行したところで、右に急旋回した後、林の陰に隠れてしまった。

南の方向で「ドン」という音が聞こえ、エンジン音が聞こえなくなった直後、爆発音とともに真っ赤な炎が河川敷の方から上がった。

推定飛行経路図
