# 航空事故調査報告書

## 旭川航空協会所属

アレキサンダー・シュライハー式Ka6E型 J A 2 3 4 1

平成元年5月3日

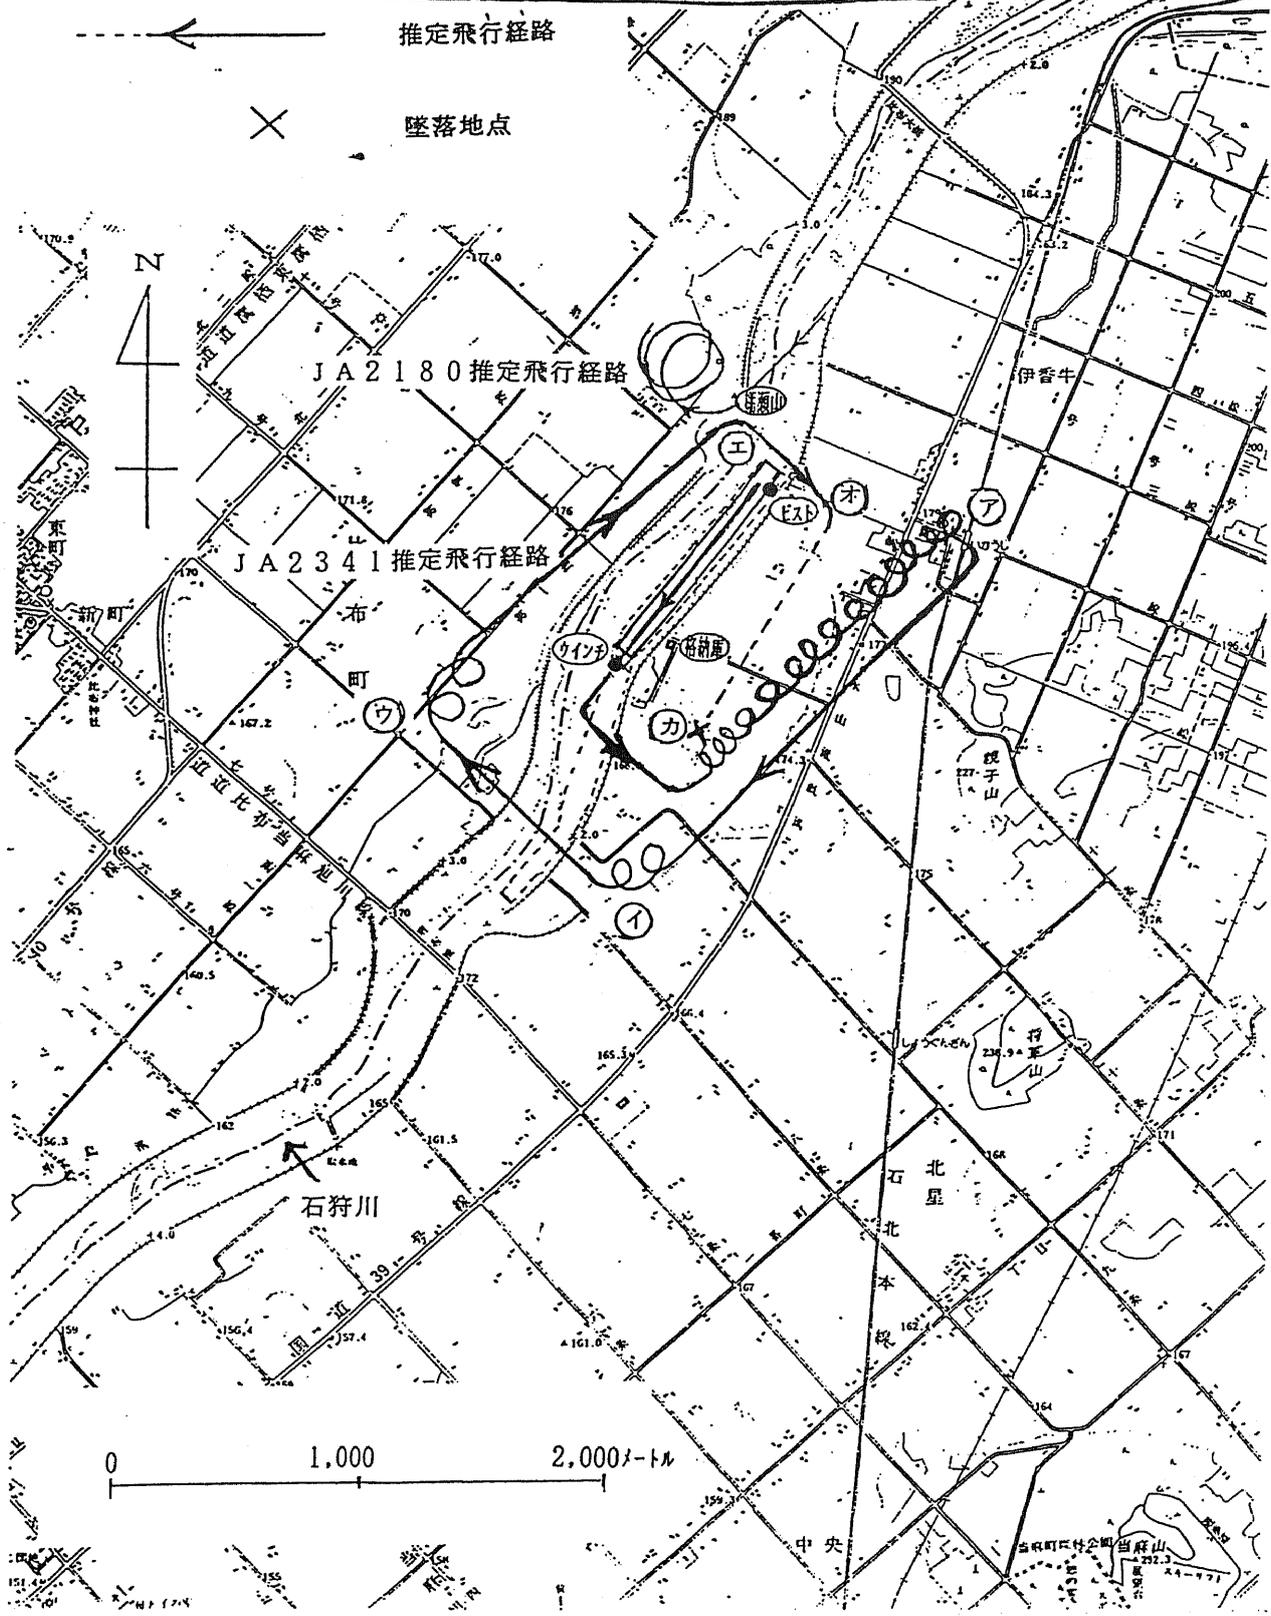
# 付図 推定飛行経路等

同機は、対地高度(以下「高度」という。)約280メートルでえい航から離脱後、左場周経路を飛行し、ダウンウインド・レグに進入した時点で上昇気流に入ったので旋回しながら高度を獲得し、約30分かけて北東方向のA点に達し、高度約700メートルまで上昇できた。しかし、その後、上昇気流がなくなってきたので、上昇気流を求めイ点を經由、ウ点に至ったが、その間、上昇気流をつかむことができなかった。このとき、約100メートル高い高度を飛行しているJ A 2 1 8 0 (滑空機)を北東方向に認めたので、互いに無線で高度等を連絡しながらその方向へ飛行し、エ点で右90度旋回を行いオ点付近に至った。

その後、カ点に墜落するまでの飛行経過については記憶がほとんどないが、高度約600メートルで旋回中に突然失速したのではないかと考えている。異常な飛行姿勢となった際「フワッ」と浮き上がり、無我夢中になってしまった。真逆さまになり地面が眼前に迫ってきたので、これはまずいなと思っていたら「引き起こせ。」とのピストにいる操縦教員からの無線による指示があったので、そのと

同機の異常に気付いたとき、同機は既にきりもみに入っていた。同機は、きりもみから回復したものの高度約 3 0 0 メートルから上昇に移り、ループを描きながら高度約 4 0 0 メートルから降下して約 2 0 0 メートルから再度上昇し、高度約 4 0 0 メートルで反転して急降下した。

同機は滑空場の南約 7 0 0 メートルの耕したばかりの軟らかい乾田に機首方位約 1 2 0 度、機首下げの姿勢で突っ込み、バウンドした後約 1 7 メートル先の地点に左主翼端が接地し、その後約 1 5 メートル先に背面となった状態で停止した。事故発生時刻は 1 2 時 0 3 分ごろであった。

3.1.4 同機は上昇気流を求めて飛行中、旋回時に失速に陥り更に機長が不適切な操作を行ったため、きりもみに入ったものと推定される。

3.1.5 同機が、きりもみから回復したものの、その後異常な飛行をした後墜落したことは、予期していないときに失速に陥ったため、機長がろうばいして自機の姿勢の判断ができない状態になったことによるものと推定される。

本事故は、同機が失速に陥り、その際、機長が適切な回復操作を行うことができなかったことによるものと推定される。
