航空事故調査報告書
ロイヤル航空株式会社所属
ベル式206B型 J A 9 7 3 6
兵庫県三原郡西淡町
平成元年6月27日

平成2年2月21日

航空事故調査委員会議決

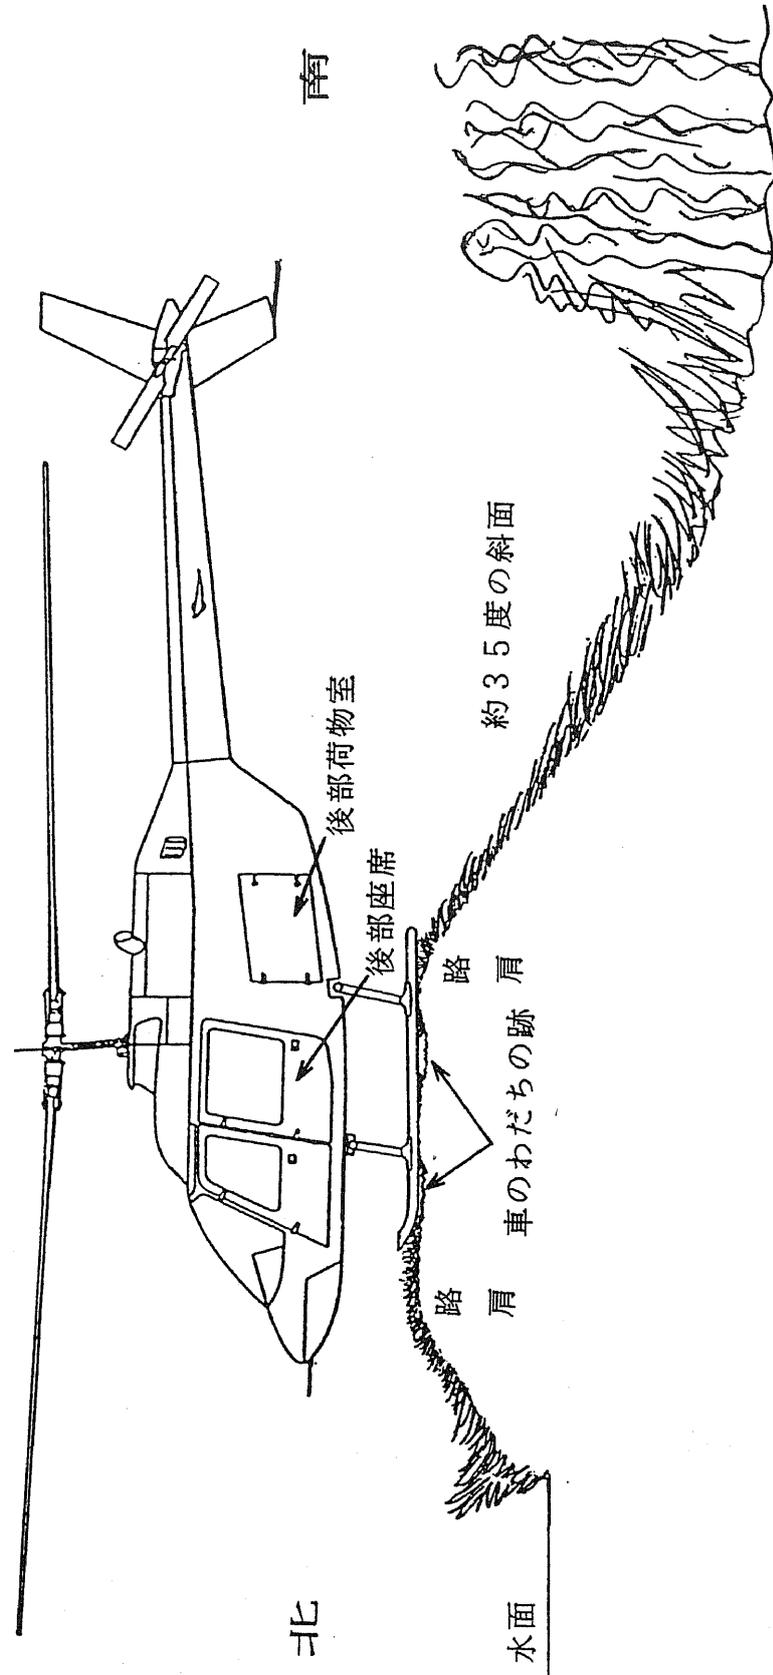
付図-2 散布終了後の着陸状況

なお、同機が散布作業を終了して、場外離着陸場に着陸したとき、同機のスキッド後部のクロス・チューブ取付部付近が農道の南側路肩付近にあり、同取付部付近からは路肩からはみ出し、宙に浮いた状態であった(付図-2参照)。

機長及び整備士の口述から、同機は薬剤散布を終了後、この農道上にスキッドの後部を一部はみ出す状態で着陸、停止したものと推定される(付図－2参照)。

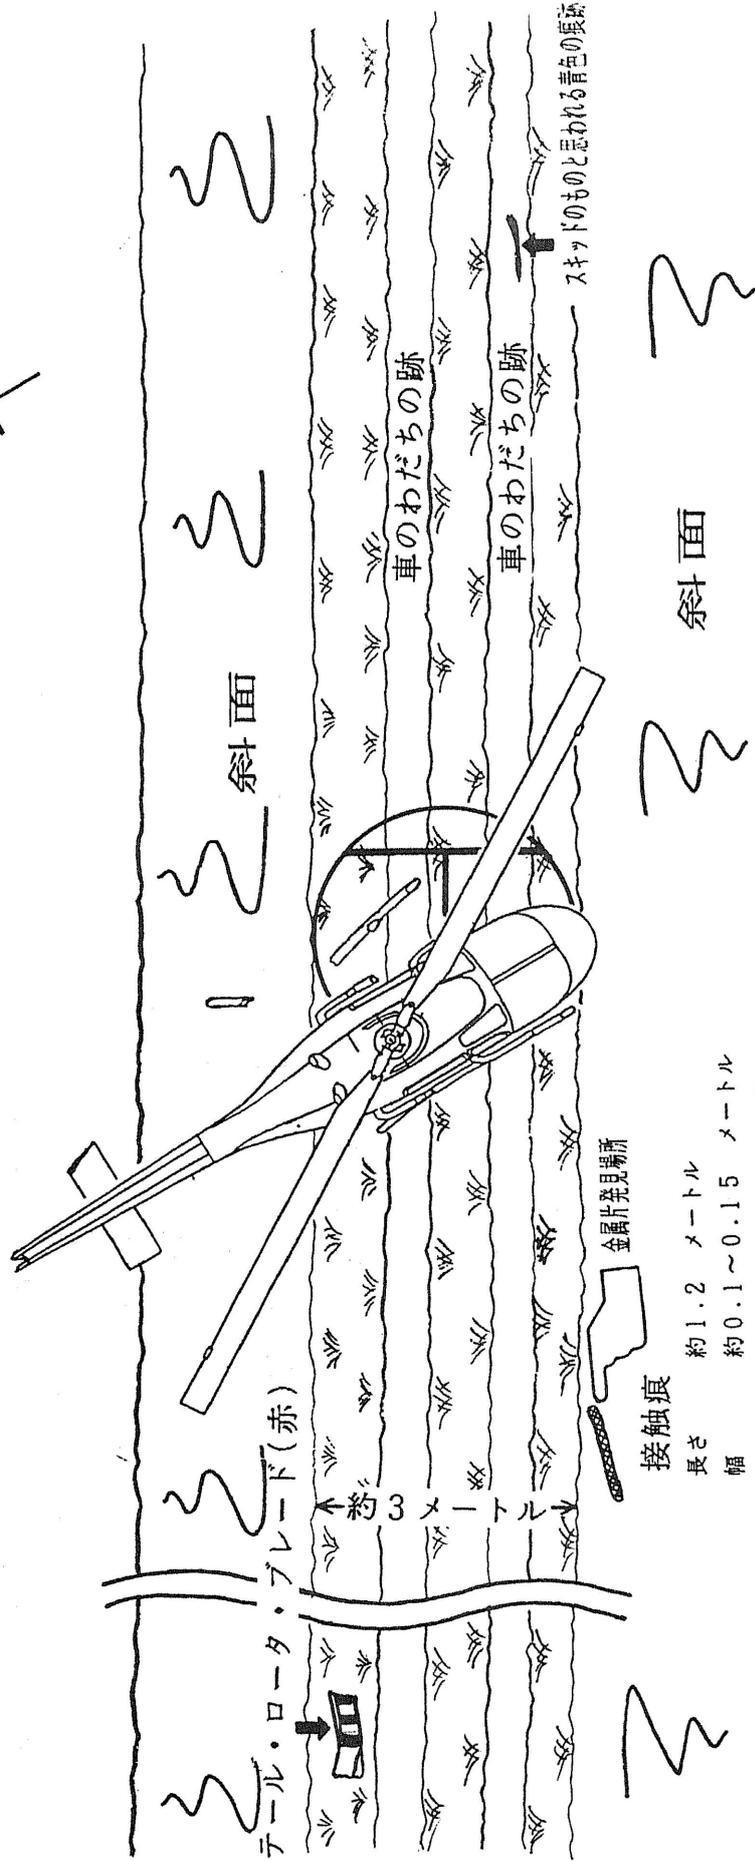
付図-3

回転を止めようとしてラダーを踏み込んでみたが、左右とも全く反応がなかった。回転中、正面に農道、左側に下池が見えたとき、下池に着水するつもりでスティックを左後方に操作したところ、その直後に、同機は農道上にほぼ南向きに着地した(付図-3参照)。着地後、エンジンの停止操作を行ってから機外に出た。機体後方からの異音及び振動は着地するまで続いていた。

2.3.2(14)項に示した土手南斜面の接触痕跡(付図-3参照)から発見された金属片と同機のテール・ロータの赤ブレード前縁から切り取ったサンプルの成分をX線エネルギー分析装置によりそれぞれ分析した結果、両者の成分は下表に示すとおり、ほぼ同一であった。

2.3.2(10)項に示したとおり、赤ブレードの先端には草や泥が付着しており、また、同ブレード先端の一部が欠けていることから、発見された金属片は、同ブレードの一部であり、接触痕跡は、テール・ロータ・ブレードが接触したことによるものと推定される。

3.1.11 同機が水平状態に復元した後、機長はスティックを中立位置に戻そうとして、後方に過大な操作をしたことが考えられる。加えて、この操作のころ、メイン・ロータの回転が通常運用範囲となって、同機は急浮揚するとともに再度後傾の姿勢となり、また、浮揚時のラダー操作の遅れから右回転を生じ、テール・ロータ・ブレードが土手の南側斜面に接触したものと考えられる。

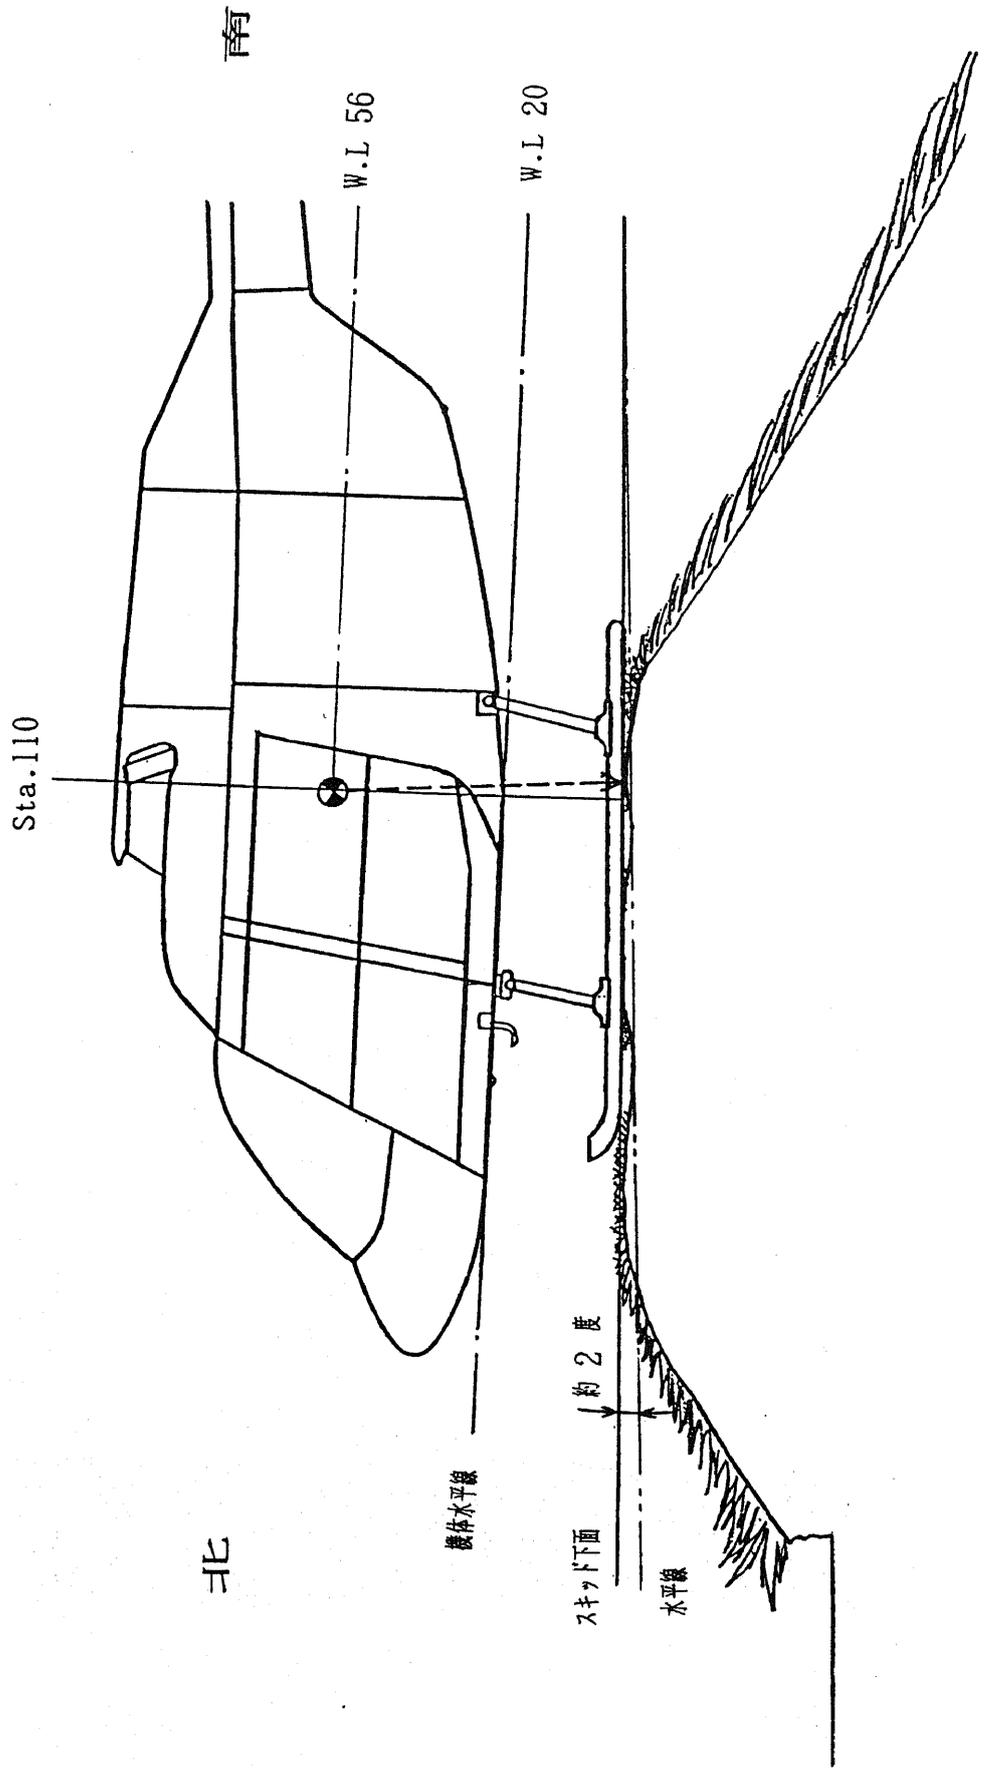
付図-4 機体の停止位置と重心位置との関係
 (整備機材等の積み込み前)

場外離着陸場は下池の土手を兼ねた農道上に⓪と表示されていたが、農道の幅は約3メートルで、その北側は土手下約1メートルから下池になっており、南側は約5メートル下方の田に向かう約35度の急斜面になっていた。また、表面は車のわだちや雑草で凹凸状態となっており、約2度南下がり傾斜していた(付図-4及び写真

また、このとき、同機の重心は、2.9項に示したように接地面が約2度南下がり傾斜していたこともあって、付図－4に示すとおり、ほぼ路肩の上にあったものと推定される。

3.1.6 移動のための整備機材等の積み込みによる重心の後方移動は2.8.2項に示すとおり約0.3インチ程度と推算されるが、整備機材等の積み込みは同時にスキッドのクロス・チューブの変形及び同変形に伴う機体の姿勢変化(後傾角度の増大)を伴うので、重心位置とスキッドとの相対位置関係では、この値以上に後方への移動を生じ、その結果、同機の重心位置は路肩の機体支持中心を通る鉛直線より後方となり、機首が浮き上がったものと推定される。

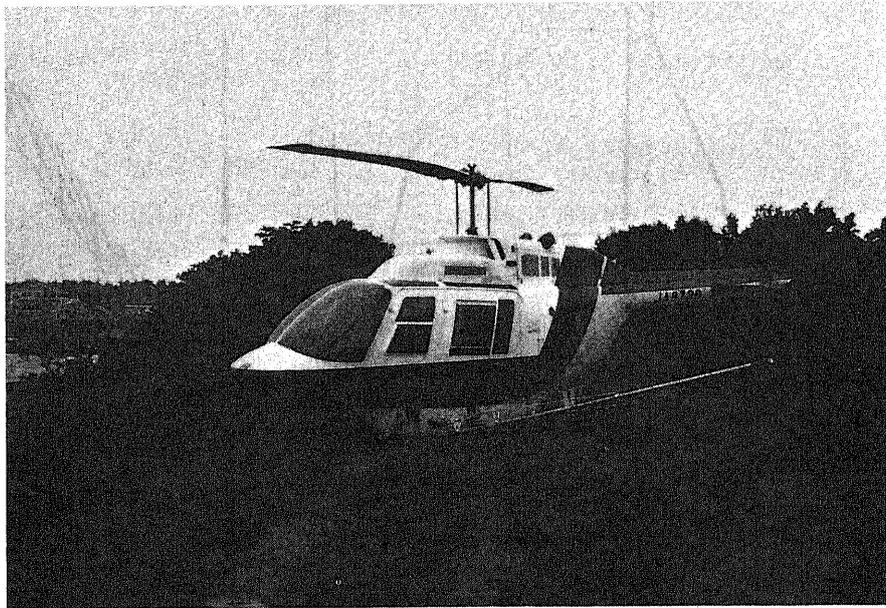
写真-1 かく座状況

そこで、機長がこの事態を回避するためホバリングに移行しようとしたが、同機は浮揚した途端に急回転し、2～3回右に回転後、場外離着陸場付近にかく座した(写真-1参照)。

3.1.15 機長は、回転中、同機の左側に下池が見えた際、同機を下池に不時着させようとしてスティックを左後方に倒したが、この操作により、右回転中の同機は尾部下げの左傾姿勢となり、左側の水平安定板、薬剤散布用ブーム及びスキッドを土手の斜面や農道に接触させて回転が止まり、農道上にかく座したものと推定される。

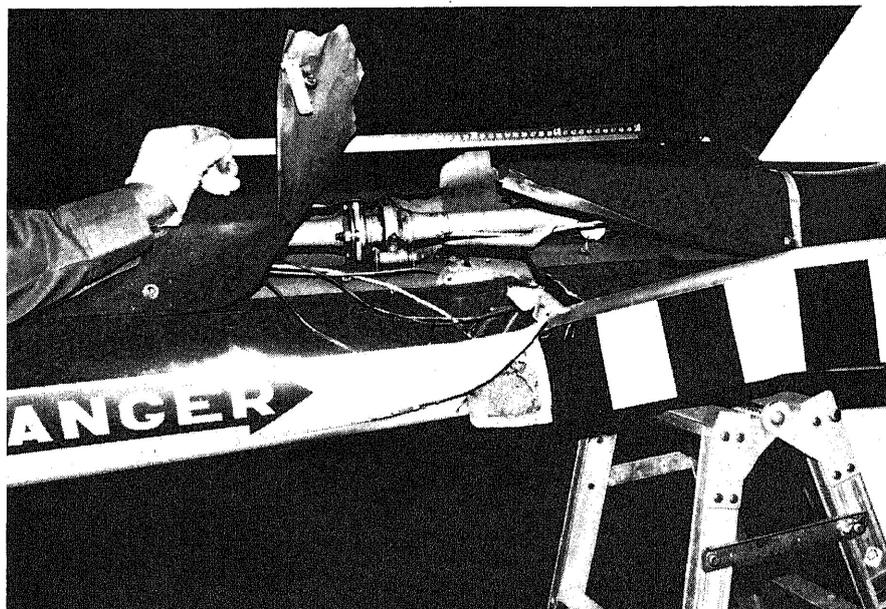
写真-2 復元したテール・ブーム

- (13) テール・ブームを復元したところ、ブーム切断部の位置はテール・ロータ・ブレードの先端と一致した(写真-2 参照)。
- (14) 同機がかく座した位置から西側約 5.5 メートル離れた場所の土手の南斜面に残された機体接触痕跡から金属の小片が発見された。

3.1.12 テール・ロータの両ブレードは土手の南側斜面に接触したことにより、テール・ブーム側に変形してテール・ブームに当たり、同ブームの断面の半分近くを切断したものと推定される。

3.1.14 テール・ロータ・ブレードにより、断面の半分近くを切断されたテール・ブームの後方部分は、機体の回転によって生じた慣性力で破断し、下池に落下したものと推定される。
