航空事故調査報告書
朝日航洋株式会社所属
ベル式214B型JA9325
福井県小浜市鯉川沖合
平成元年9月5日

平成2年3月7日

航空事故調査委員会議決

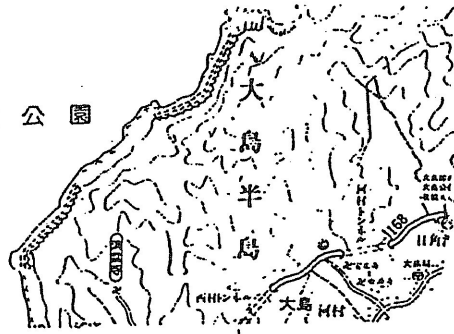
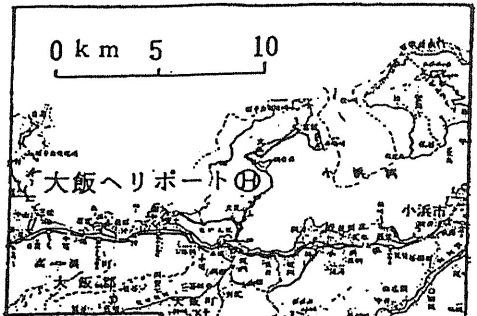
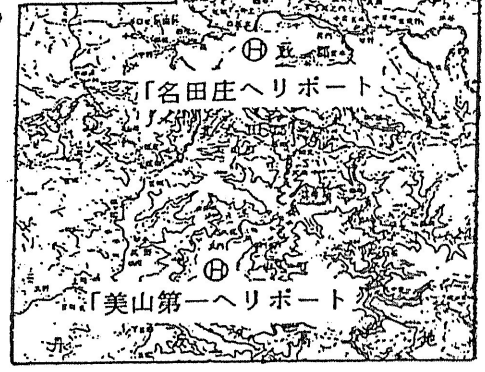
付図1 推定飛行経路図

事故発生地点は、福井県小浜市鯉川沖合北方約1キロメートルの小浜湾海上(水深約9メートル)で、事故発生時刻は14時08分ごろであった(付図1参照)。

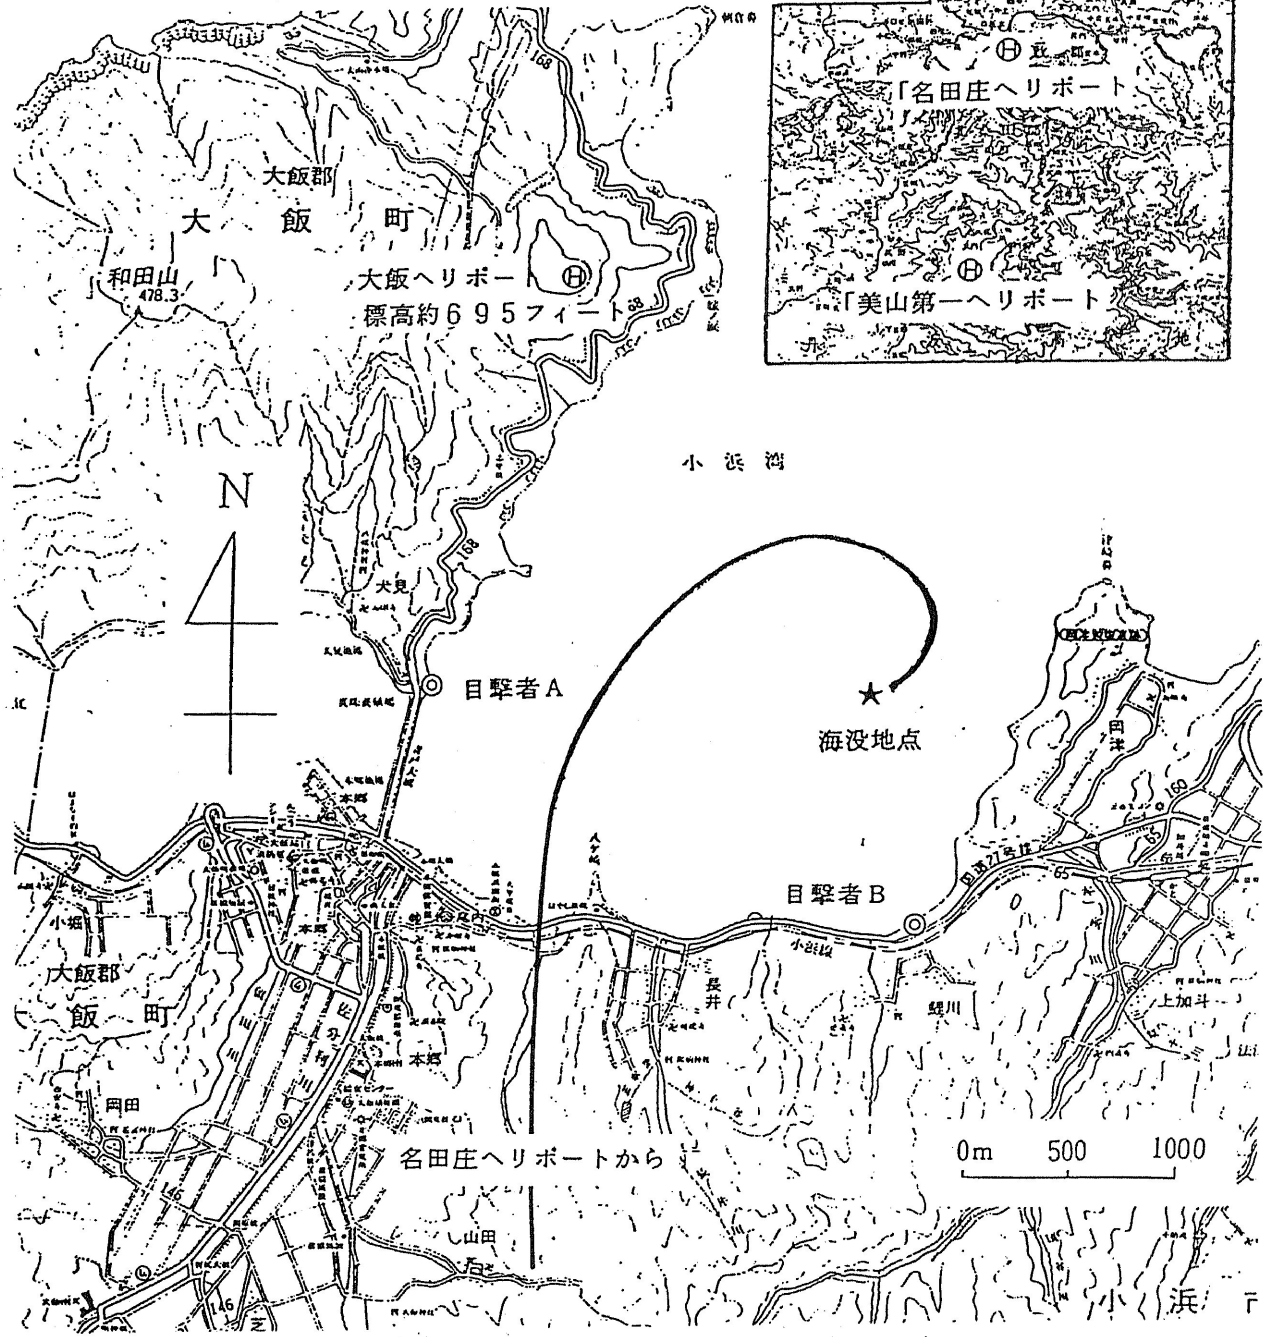
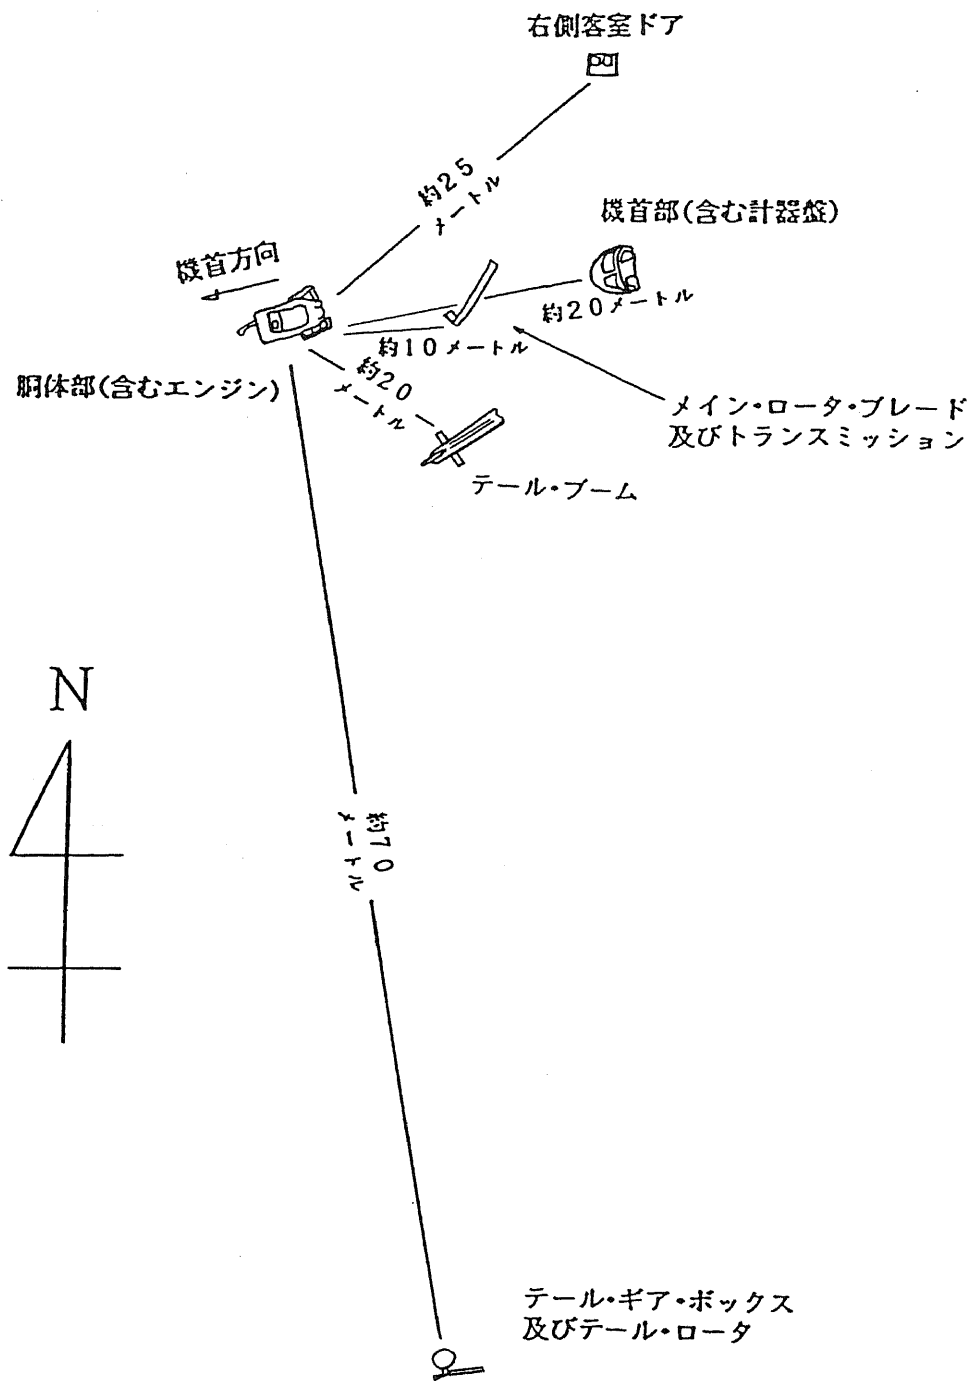
付図2 海底での機体散乱状況図

海底における機体の散乱状況は、付図2のとおりであった。

機体は、大別して機首部、エンジンの付いた胴体部、メイン・ロータ及びトランスミッション、テール・ブーム、テール・ロータ及びテール・ロータ・ギア・ボックスの五つの部分に、それぞれが引きちぎられたように分離していた。
