航空事故調査報告書
マックスエア-式ドリフターXP503型超軽量動力機
熊本県阿蘇郡白水村
平成元年8月29日

平成2年2月21日

航空事故調査委員会議決

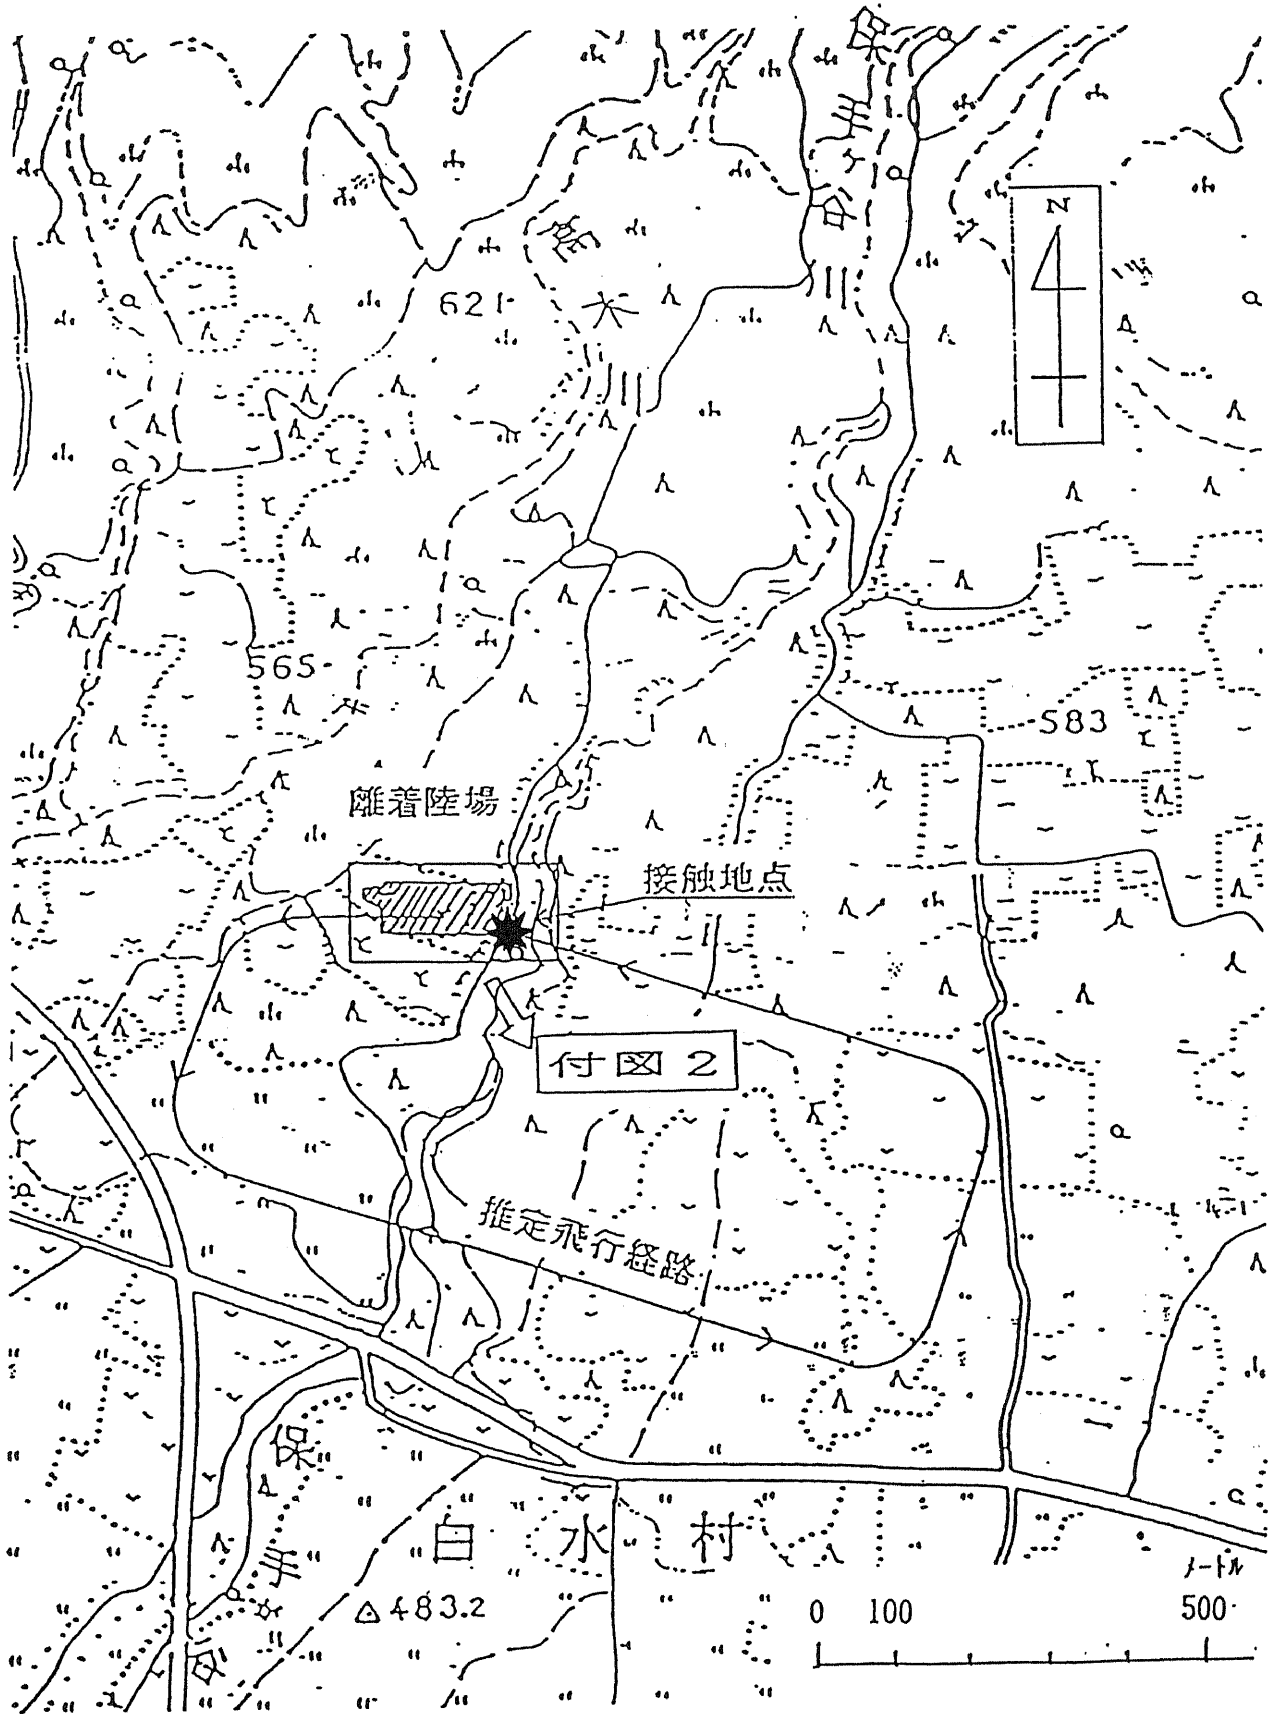
付図 1 推定飛行経路図

同機は、進入端の斜面の草地の離着陸場表面から約1メートル低い位置(傾斜角約40度の部分)に、両主脚及び胴体下面を接触した後バウンドして、接触地点から前方約8メートル、左約9メートルの離着陸場内に墜落し、機首を左に約90度偏向して停止した(付図1及び付図2参照)。

着陸帯には、進入端から約20メートルの地点から約8メートル間隔に、約6メートル幅で左右それぞれ5個の白板が設置されており、最も内側の白板の線（進入端から約50メートル内側）を接地の目標地点としている。東側からの着陸進入経路下の地形は、険しい峰と谷が連続している。進入端の東側は崖となっており、約7メートル下に幅約4メートルの舗装道路があり、その先は深さ約70メートルの谷底へと下っている。谷底は進入端から約100メートル東に位置し、更に約100メートル東は杉の木の小高い峰となっている。それ以東の最終進入経路下も谷及び峰が起伏している。

3.1.3 離着陸場の進入端から約100メートルの地点において、同機の最終進入経
路が操縦者が意図したよりも低くなった際、速度が少なかったにもかかわらず、操
縦者はパワーを加えることをせず、機首を上げることのみによって、これを修正し
ようとした。このため、同機は降下率が增大して、操縦者が口述する「機首上げ姿勢
のままの急速な沈下」を生じたものと推定される。

3.1.4 同機の急激な沈下が発生した進入経路下の地形は、進入端から深い谷に下る
崖となっている。関係者によれば、事故当時の地上風は、風速約3～4メートル/
秒と比較的弱かったものの、西の風であったので、進入経路の離着陸場に近い所は
下降気流が存在した可能性があり、このことが、操縦者が口述する急速な沈下に一
部関与したことも考えられる。

その後わずかに上昇したが、正常な最終進入経路に回復しきれないまま、離着陸場手前の斜面(離着陸場表面より約1メートル低い位置)に胴体と主脚を接触し、バウンド後離着陸場内に墜落したものと推定される。
