航空事故調査報告書
菱和式つばさW1-1型超軽量動力機
福島県伊達郡梁川町
平成元年10月1日

平成2年3月7日

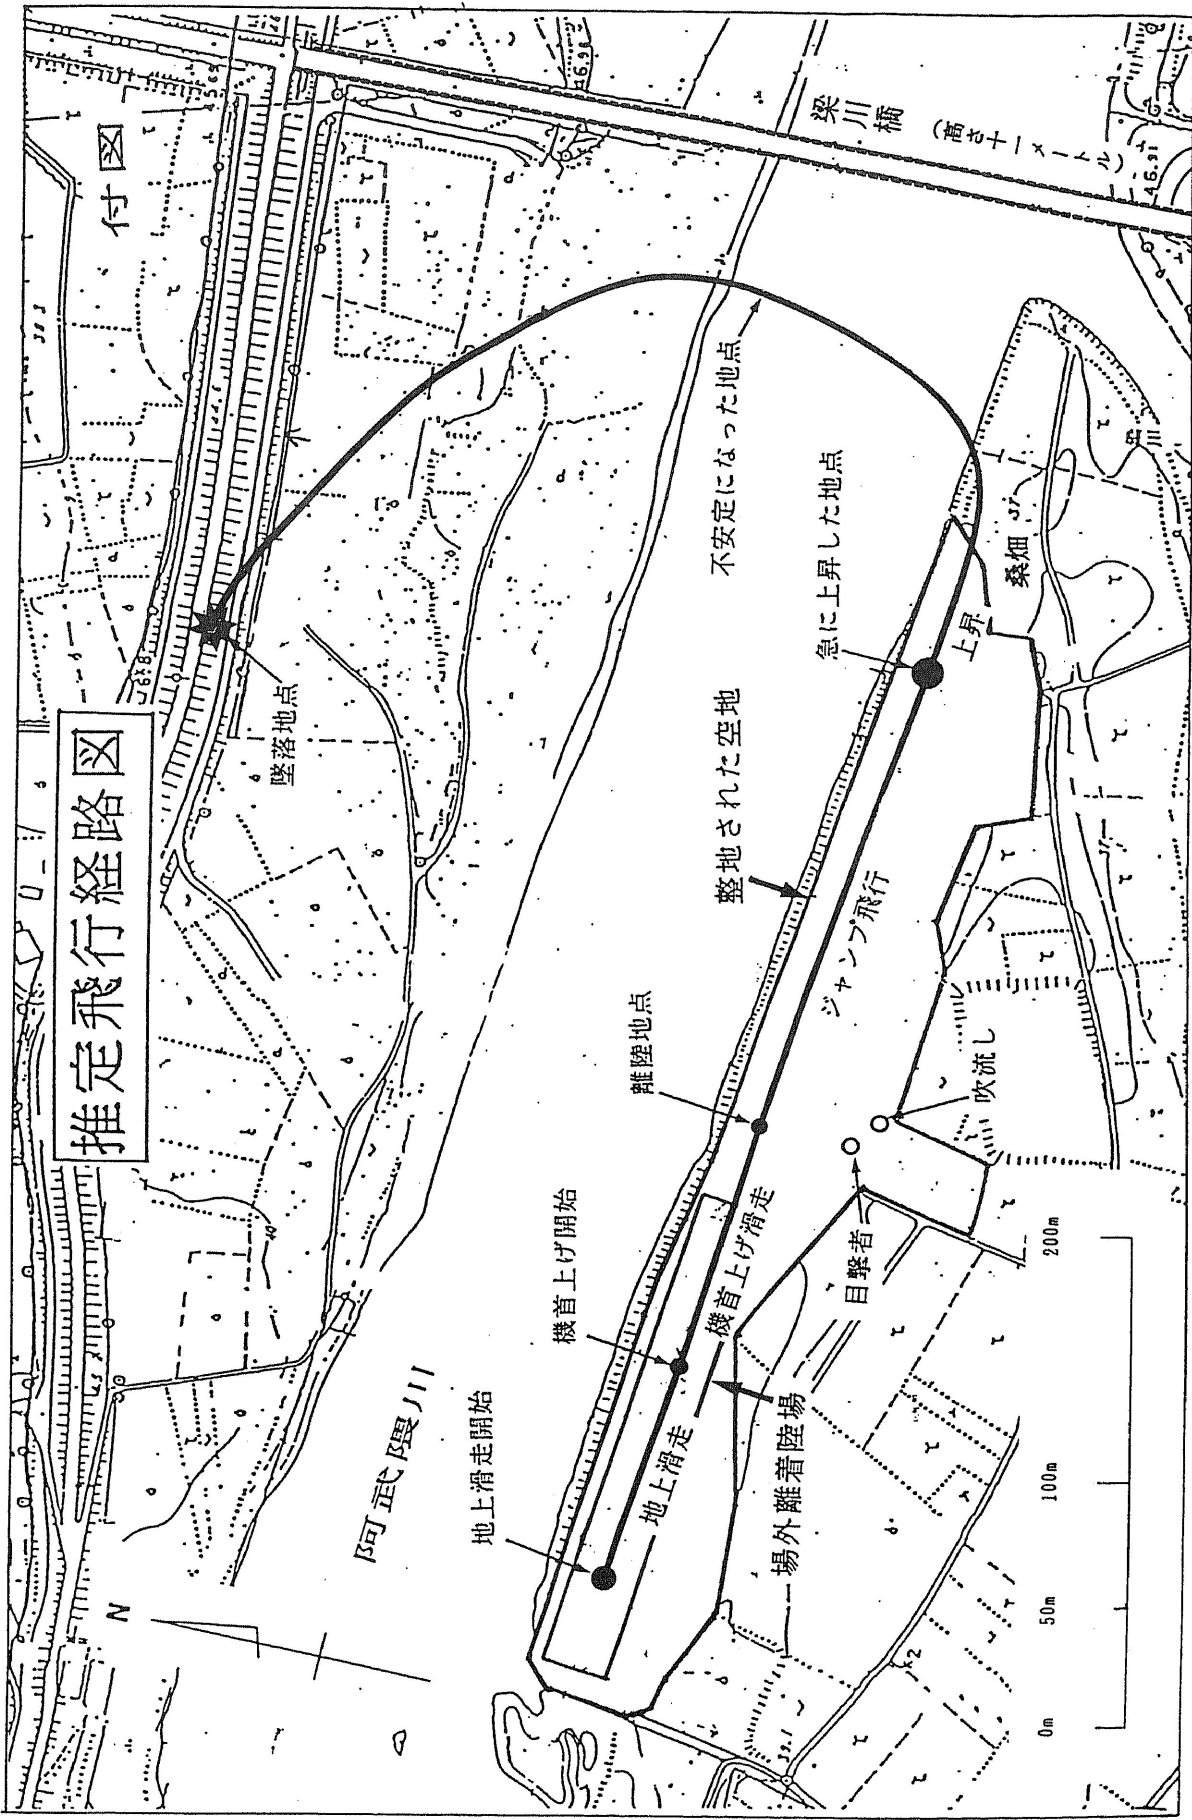
推定飛行経路図

操縦者は、滑走路に09時00分ごろ到着し、同好者と交代で同機に搭乗し、地上滑走及びジャンプ飛行訓練を約2時間行った。休憩後、操縦者は、再び地上滑走及びジャンプ飛行を行うため同機に搭乗し、12時15分ごろ滑走路西側末端の約40メートル内側の地点から、東に向かって地上滑走を開始した。同機は、約100メートルの距離を前輪接地の状態地上滑走し、その後やや前輪を浮かした状態で約100メートル滑走した後、ジャンプ飛行を行うため離陸し、対地高度約3メートルで約200メートルの距離を飛行した。その地点で同機が急に上昇し始めたので、操縦者は、空き地の残距離が約60メートルと少ないため、着地を断念し、左場周経路を経て帰投する意図で上昇の操作を行った。引き続き、前方の高さ約11メートルの橋を避けるため、上昇を継続しながら左旋回したところ、同機の高度が思うように上がらず、また、機首が北に向かったころから、同機の飛行姿勢が不安定となったのでそれを修正しようとしたが、有効な修正操作ができないままに高さ約10メートルの堤防に墜落した。

飛行を開始した後の同機は、滑走路面からの対地高度約60メートルまで上昇したが、その後、極端な機首下げと機首上げを数回繰り返すなど飛行状態が不安定となり、その間徐々に高度も低下し、最後の機首上げの直後、急激な機首下げ姿勢となって墜落した。

同機は、地上滑走開始地点の北東約400メートルの地点の同川左岸堤防内側斜面の上部に墜落した。
