航空事故調査報告書
パラプレーン式PM-2型超軽量動力機
山梨県韭崎市
平成元年 8 月 1 3 日

平成2年4月5日

1.1 航空事故の概要

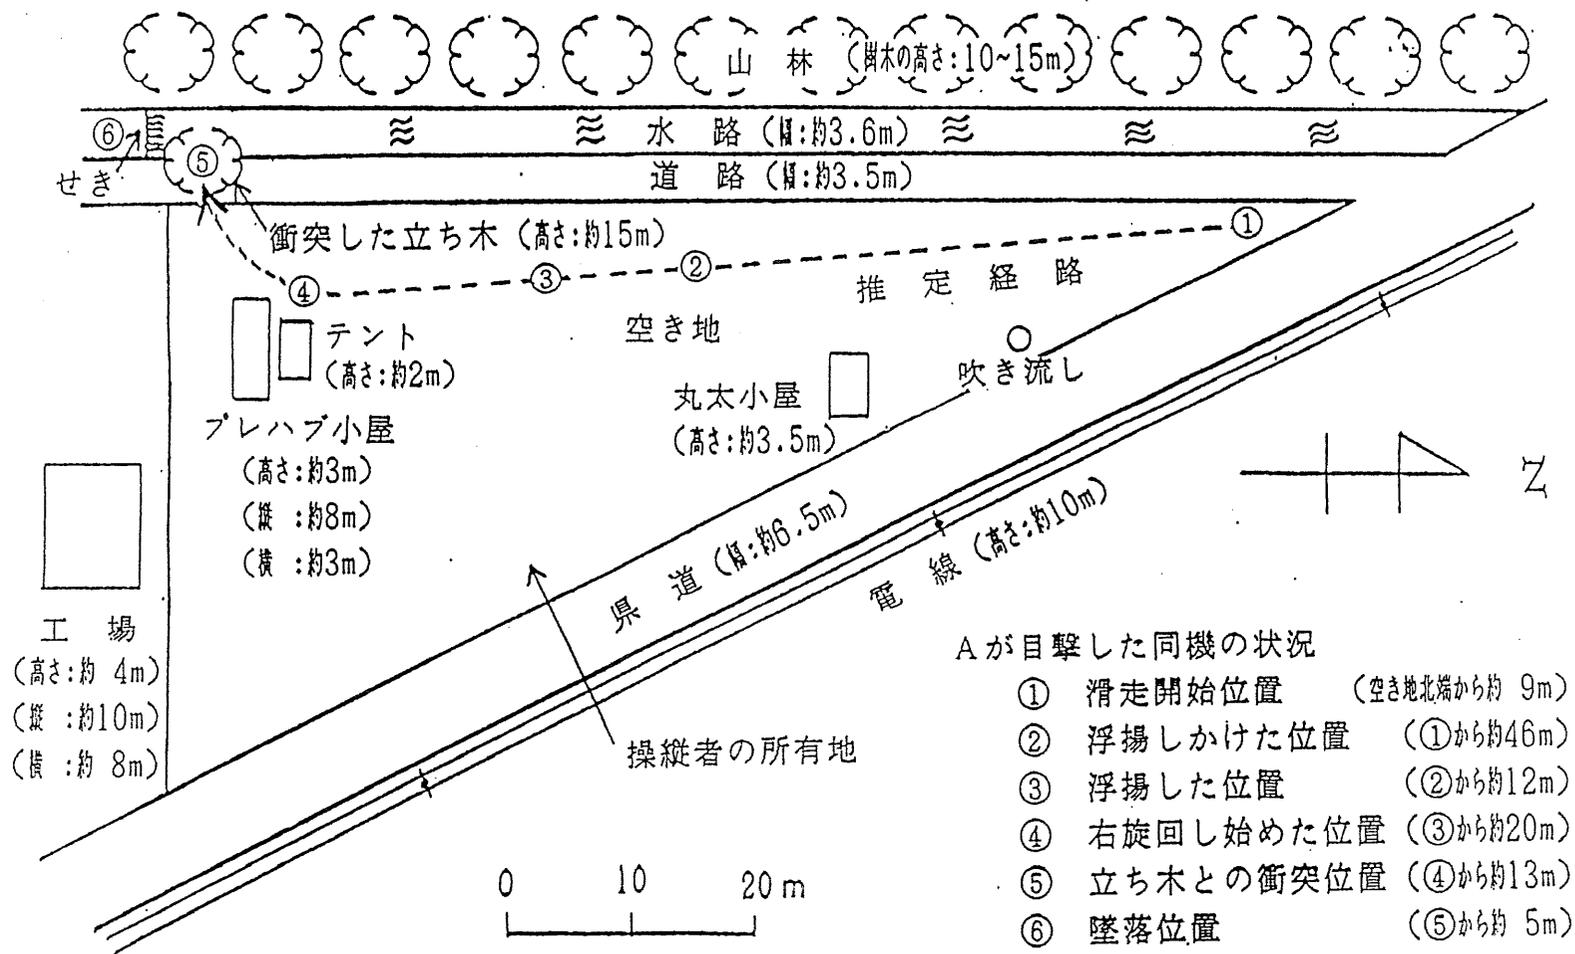
付図 1 事故現場見取図

操縦者が飛行しようとした場所は同人の所有地で、付図1に示すように、ほぼ三角形の地形をしており、南北方向の長さが約97メートル、南側境界線の長さが約48メートルであった。

その所有地には、東側中程に丸太小屋（高さ約3.5メートル）、南側境界線の北約5メートルにプレハブ小屋（高さ約3メートル）があり、更に、プレハブ小屋の直ぐ北側にキャンプ用のテント（高さ約2メートル）が張つてあつた。所有地北端とこのテントの約85メートルの間が空き地となつており、空き地の地面には一面雑草が生え、凹凸が認められた。

3.1.2 離陸に使用された場所は、2.8.1項に示すとおり、狭あいでは整地されていないうえに周辺に障害物が多く、飛行するには不適切な場所であったものと認められる。

なお、本事故には、離陸に使用された空き地が、狭あいでは整地されていないうえに、周辺に障害物の多い場所であったことが関与しているものと考えられる。

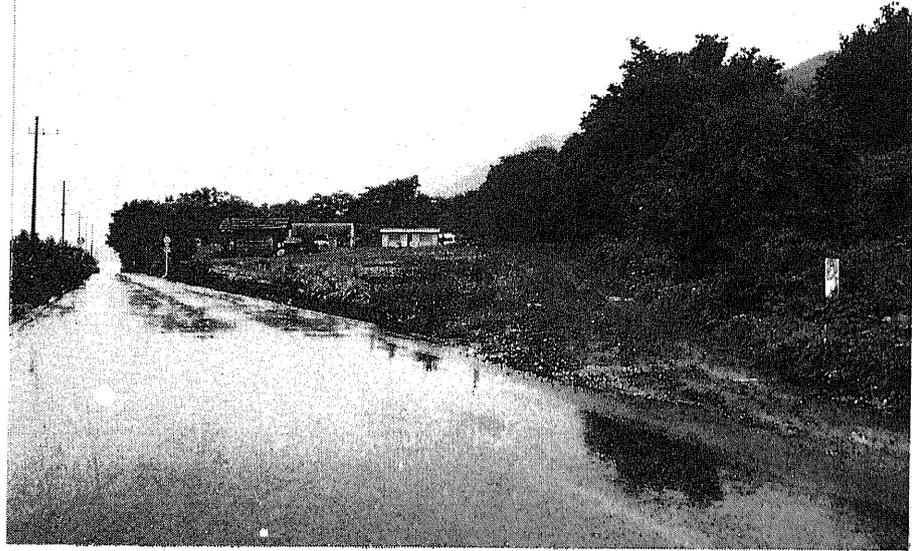
写真 1 空き地全景

また、所有地の西側には樹木の高さ10～15メートルの森、東側には県道を挟んで高さ約10メートルの電線、南側には高さ約4メートルの工場が隣接していた（写真1及び2参照）。

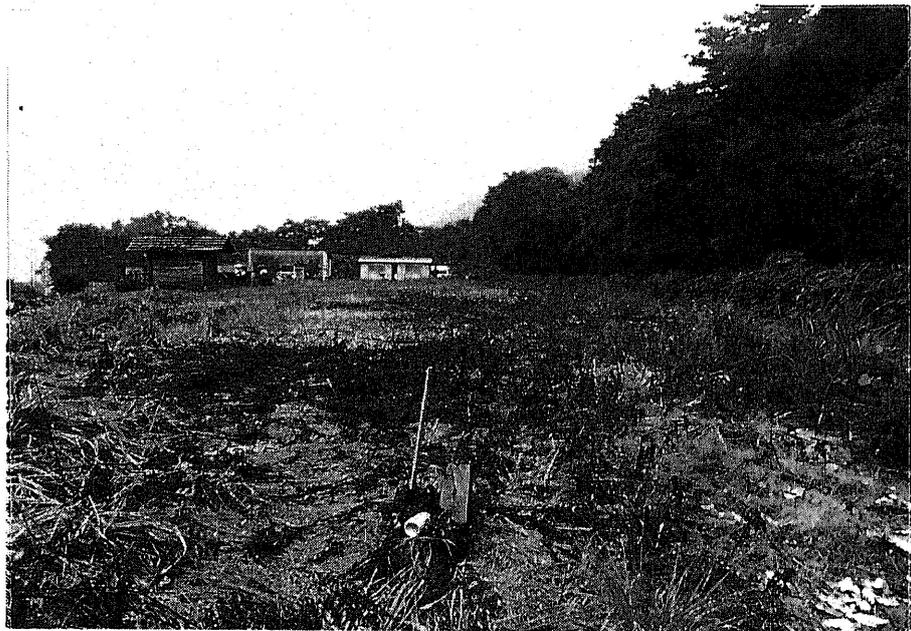
写真 2 地面の状況

(1) 同機はエンジン出力を増して地上滑走を始めたが、地面の雑草や凹凸による走行抵抗が大きく、操縦者が予想したより滑走距離が長くなった。
