# 航空事故調査報告書

ウルトラライト・エアクラフト式チャレンジャーⅡ型超軽量動力機

長野県大町市

平成元年10月21日

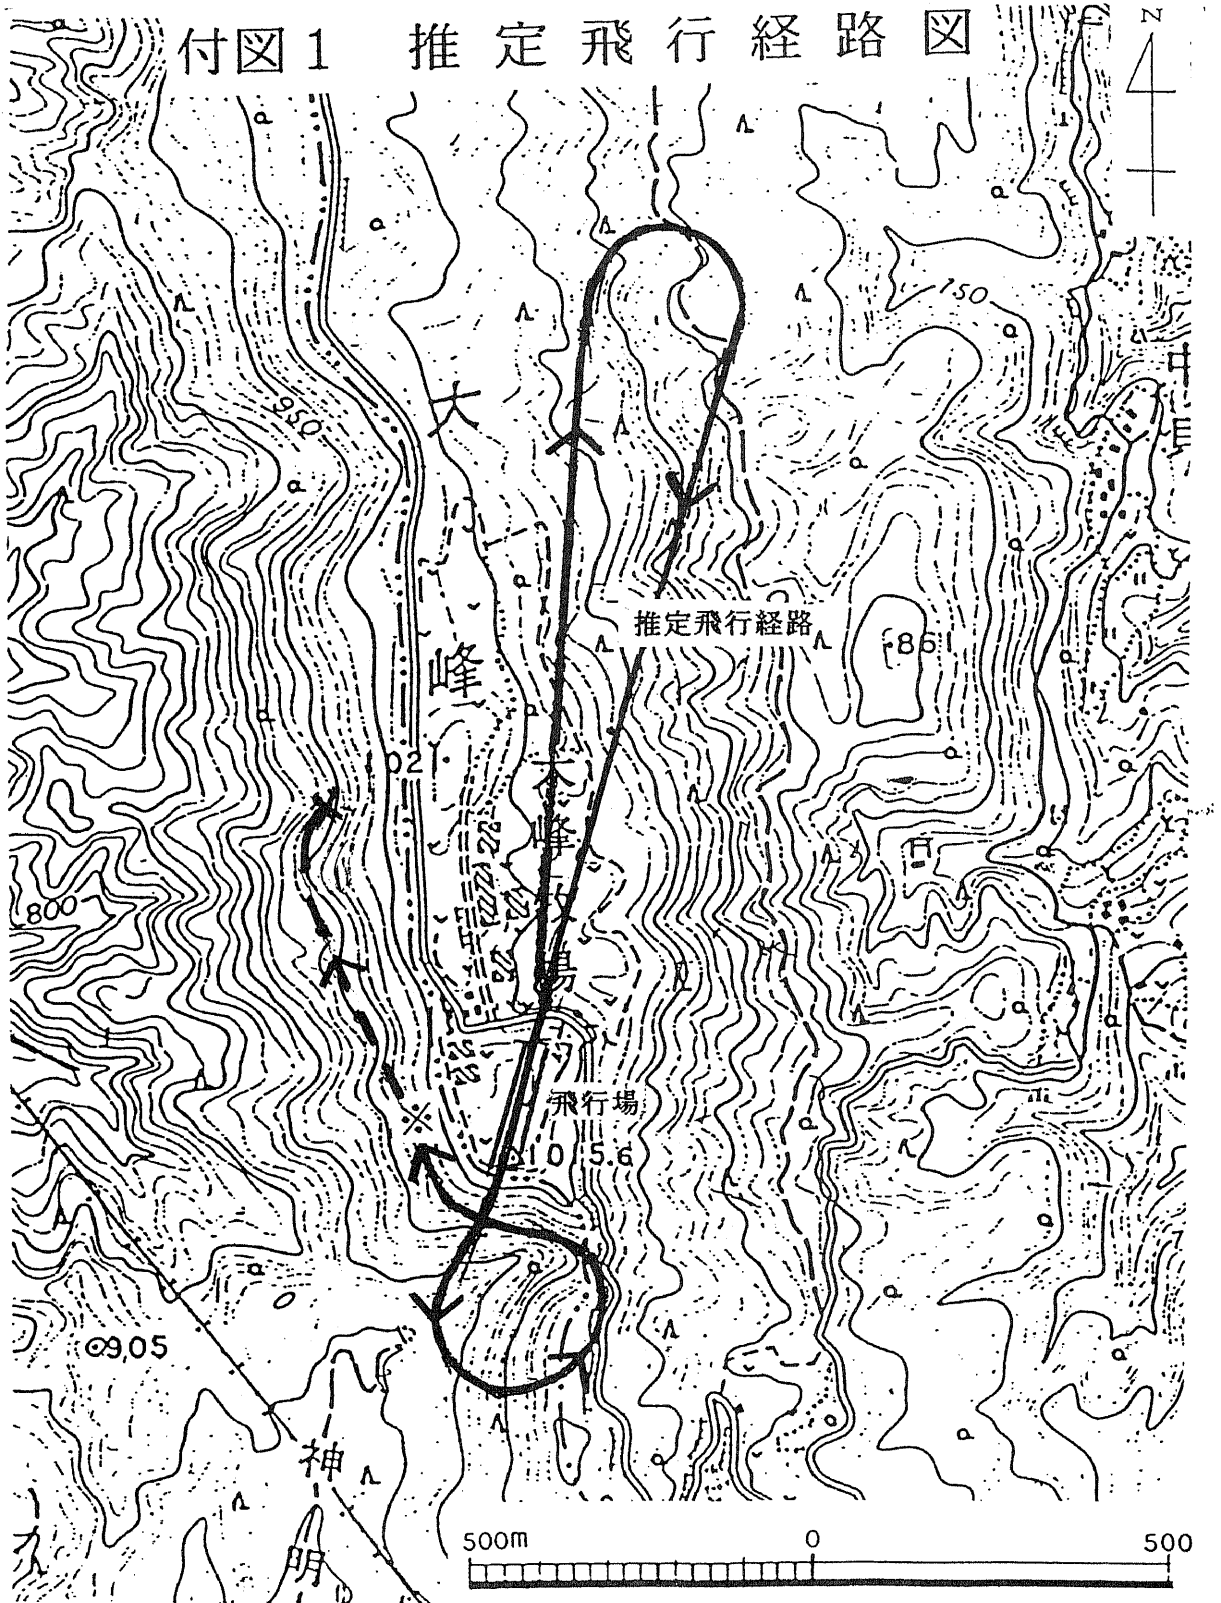
付図1 推定飛行経路図

北に向かって飛行した後、右旋回し再び飛行場上空に戻り飛行場上空を対地高度約200フィートで通過し左旋回を行い、飛行場の西側に飛行した（付図1参照）。同機は飛行場西側に位置する樹木のため見えなくなったので、エンジンの音を追っていたが、20～25秒経過してエンジン音が消えた。その後、しばらくしても同機が現れないので、不測の事態を心配しクラブ員Cが超軽量動力機で飛行場周辺を捜索し、15時40分ごろ飛行場の北西約500メートルに位置する山林（大町市大字社宮本地籍）に墜落している同機を発見した（写真1及び2参照）。

×墜落位置

※飛行場の樹木のため目撃者から見えなくなった位置

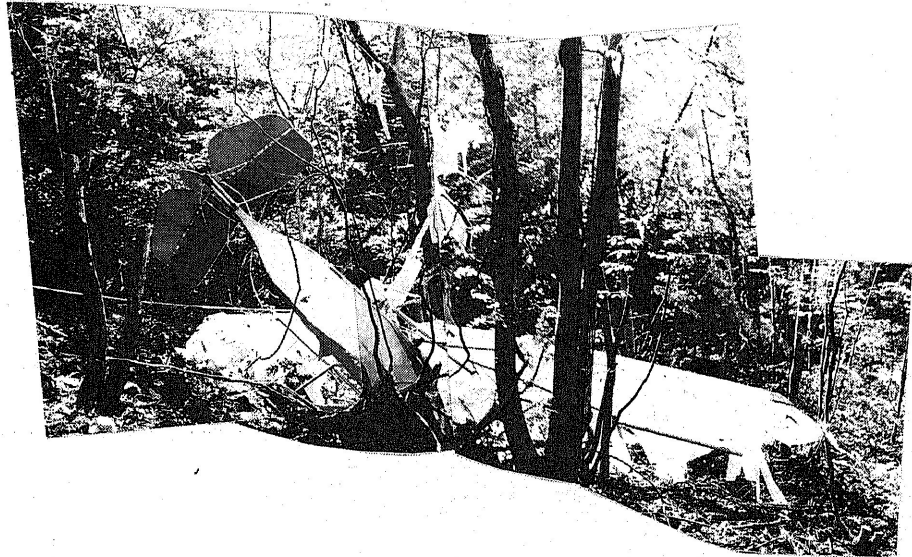
写真2 事故現場

胴体	機首部破損
両主翼	破損
プロペラ	両ブレード破損
エンジン	一部破損

3.1.3 同機は飛行中、飛行場西側に位置する樹木のため目撃者から見えなくなり、その後、失速か又は樹木との接触等何らかの原因により墜落したものと認められるが、この原因については明らかにすることはできなかった。
