航空事故調査報告書
アッセンダ式Ⅱ型超軽量動力機
北海道釧路市
平成元年8月20日

平成2年7月18日

航空事故調査委員会議決
委員長 武田 峻
委員 薄木 正明
委員 宮内 恒幸
委員 東 昭
委員 竹内 和之

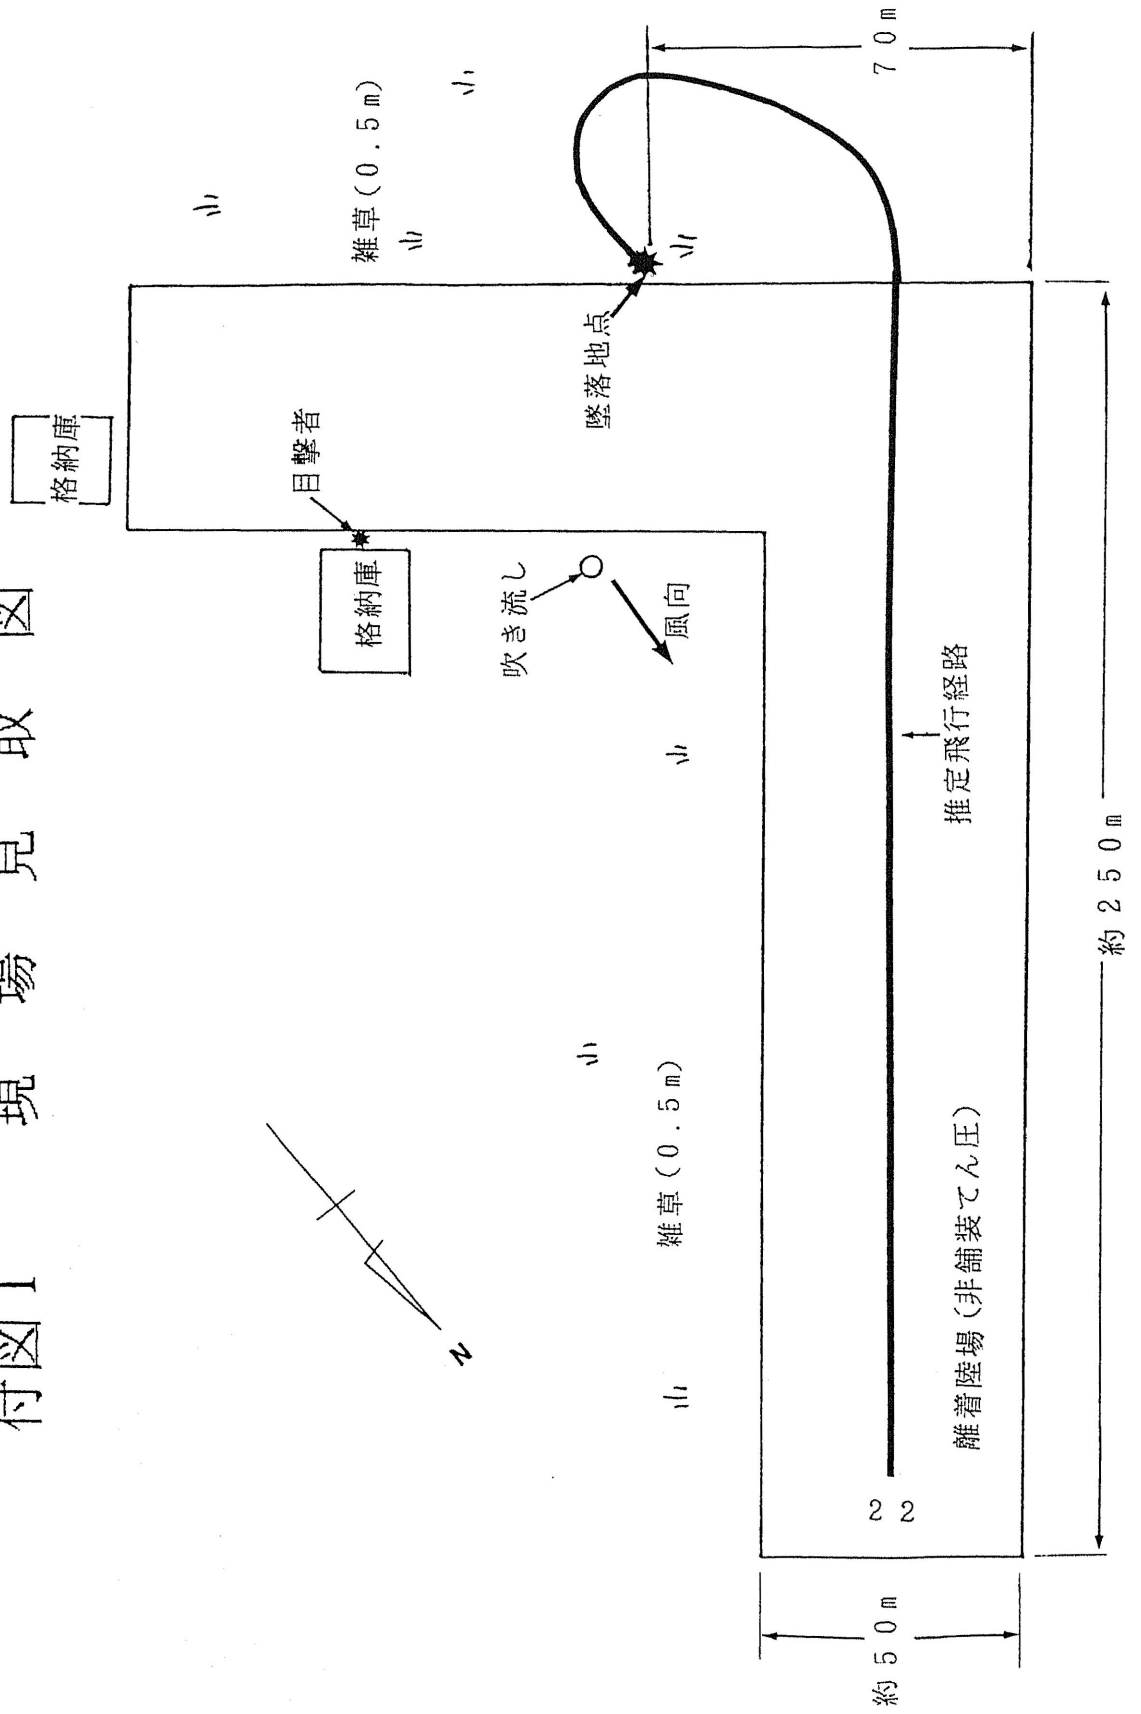
付図1 現場見取図

同機は離陸後、離着陸場の前方端を約10メートル過ぎたころ、高度約5～6メートルで左に90度旋回を行い、約50メートルを水平飛行して再度左旋回に入ったが、機体が急に左右に揺れ不安定な状態になるとともに沈下を始め、約180度旋回した時点で右翼端が地面に接触し、同機は右に急回転して機首から地面に激突した。(付図1参照)

3.1.4 目撃者によれば、同機は離陸後、2回目の左旋回中に機体が左右に揺れ不安定な状態になって沈下した、当時の風には変動があったと述べていることから、同機は左旋回中に風の変動に遭遇して、機体が不安定な状態となって高度が低下したものと推定される。

3.1.5 不安定な状態となって高度が低下した同機は、旋回開始の高度が約5～6メートルと低かったことから右翼端が地面に接触して右に急回転し、機首から地面に激突したものと推定される。
