航空事故調査報告書
日本航空学園所属
ヴァレンティン式タイフーン17E型JA2397
山梨県日本航空学園双葉滑空場
平成元年10月15日

平成2年8月1日

航空事故調査委員会議決

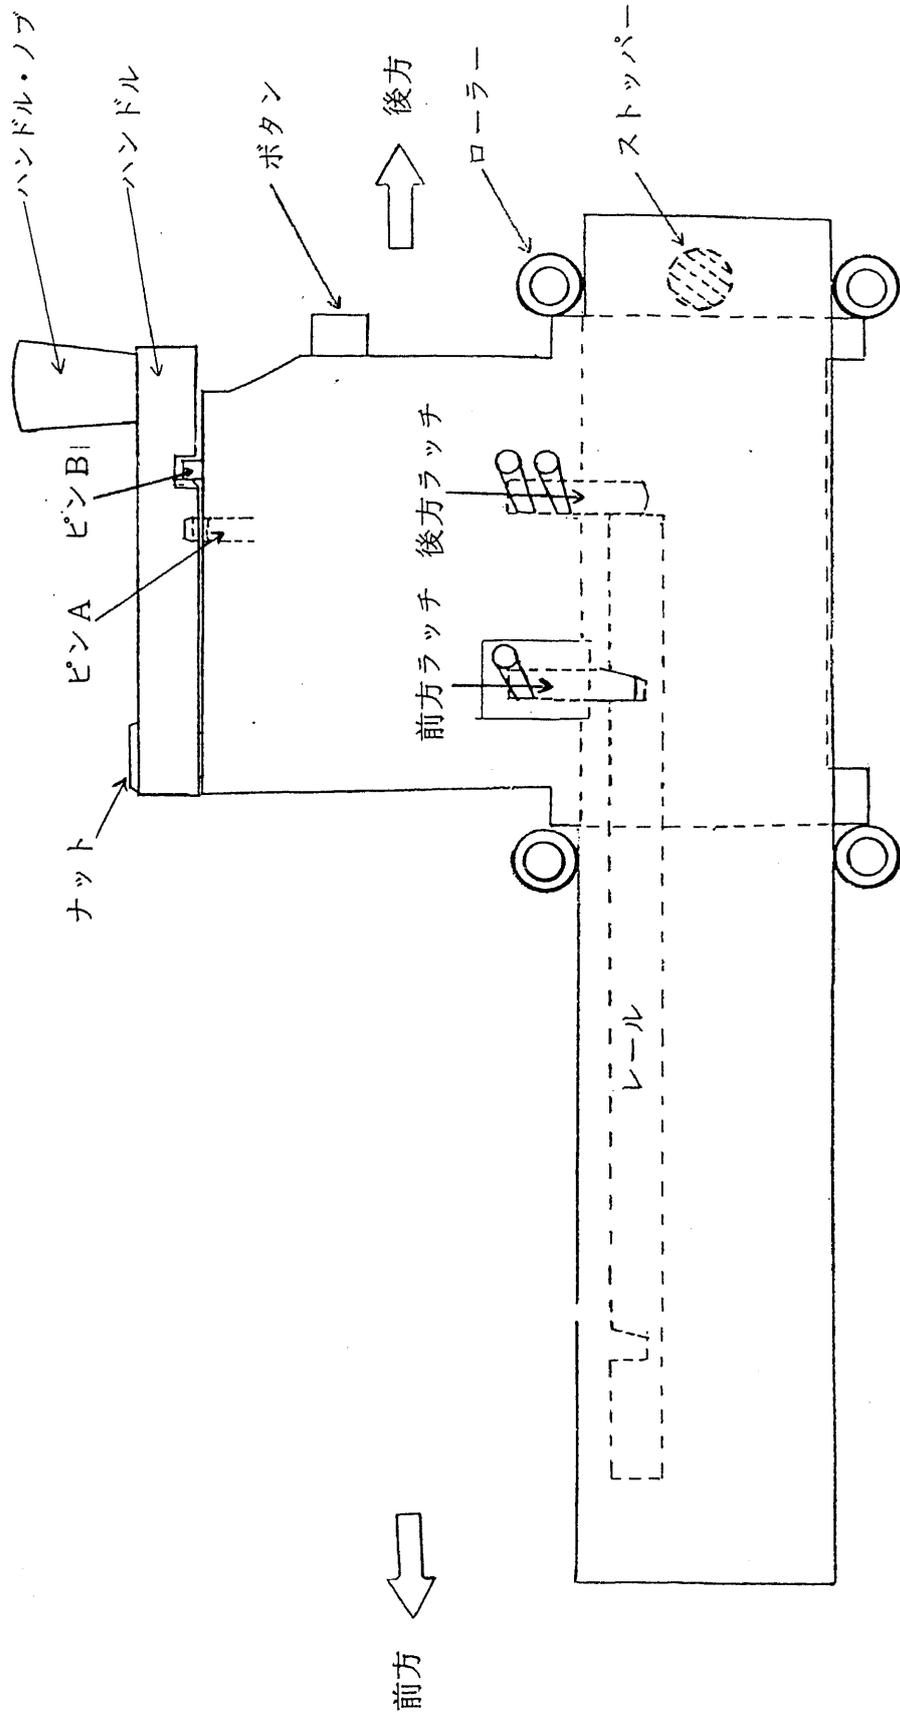
付図 1 クラランクハンドル・アッセンブリ
 (後方位置ロック状態)

- （1） ボタンを押して同アッセンブリを最後方へ引くと脚ドアが開く。また、前方ラッチがレールの溝に落ちて同アッセンブリが前後方向に動かないようにロックされるとともに後方ラッチも落ちてピンAは引っ込み、ボタンがとび出して同アッセンブリのロックを表示する。この状態でハンドルを回すことができるようになる。
- （2） 脚下げは、ハンドルを時計方向に20回転することにより行われる。後側のピン（以下「ピンB」という。）はハンドルを3/4回転すると引っ込み19回転と1/2するととび出して、ハンドルを20回以上回せない機構となっている。
- （3） クランクハンドルにある脚位置指示器は、ハンドル内にあるインジケータがとび出したピンBに当り、DOWNの指示をする。
- （4） ボタンを押しながらクランクハンドル・アッセンブリを前方へ押すことにより脚ドアが閉じ、前方ラッチがレールの溝に落ちることにより、脚がダウンロックされる。

本事故は、脚下げ操作を行うためクランクハンドル・アッセンブリを後方位置(脚下げ位置)に操作した際、同アッセンブリをロックするラッチが溝に完全に落ちなかったため、脚下げ操作ができなかったことによるものと推定される。

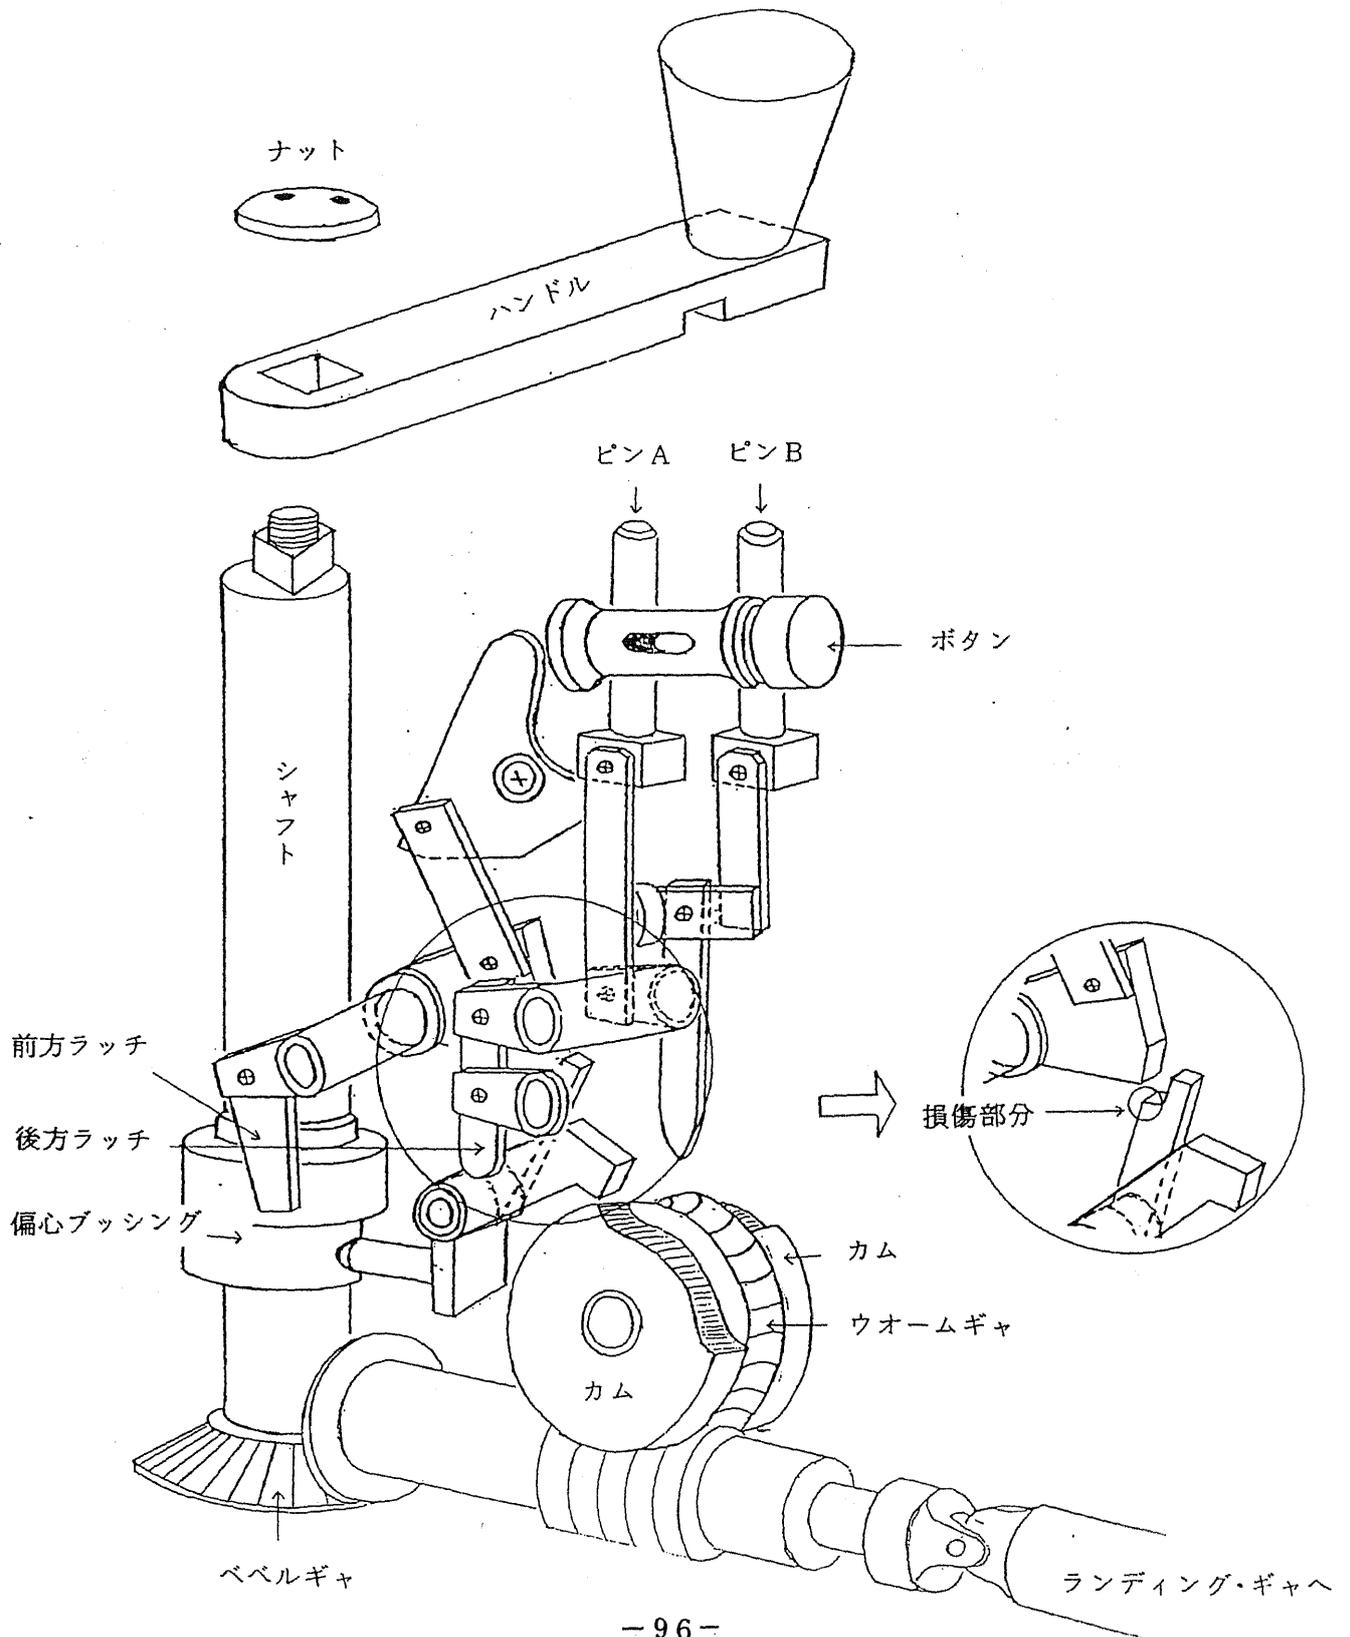
付図 2

分解した結果、ロック機構を構成する部品(付図2及び写真3参照)が一部損傷していたが、その他は異常は認められなかった。

クランクハンドル・アッセンブリ内部構造

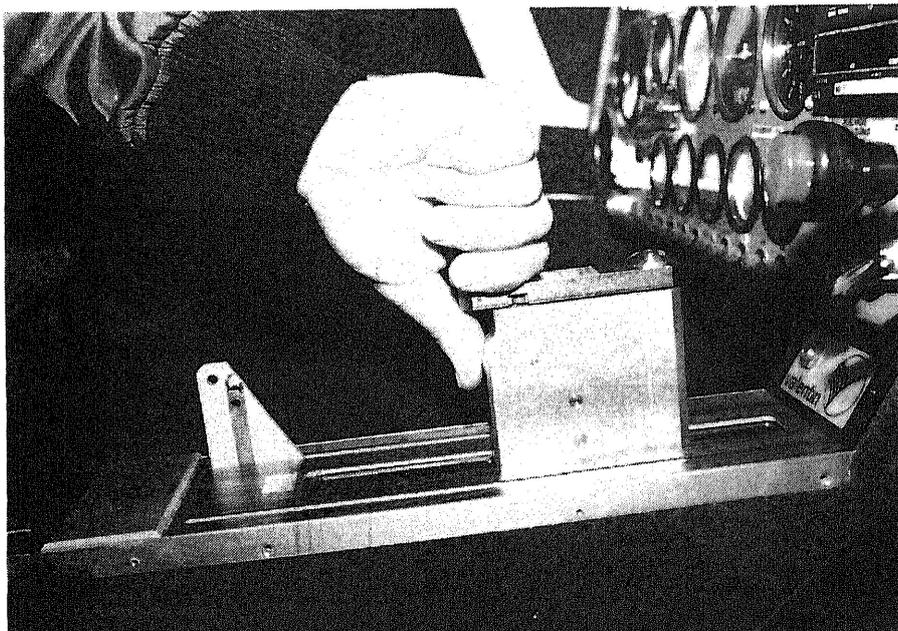
写真 2

機長は、降下を開始し高度約2,500フィート（対地高度約1,500フィート）で脚を下げようと、クランクハンドル・アッセンブリを前方から後方（脚下げ操作位置）へ引き、ハンドルを回したところ、1回転でハンドルが前側のピン（以下「ピンA」という。）に当たりそれ以上脚下げ方向に回せず、また、元の位置に戻そうとしたがピンAに当たり戻らないため、学園にハンドルが回らず脚下げができない旨の報告を行った。この報告を聞いた操縦教員はクランクハンドル・アッセンブリを揺るかクランクハンドル・アッセンブリを前方に押しでもう一度後方へ引くように指示した。機長は指示どおり揺すったが状況は変わらず、また、前方に押したが動かなかった。

操縦教員は同機内の工具箱にあるレバーを使用し、ハンドルを支点にして、“てこ”の要領でピンAを押し下げるように指示し、機長はこの操作を行ったがピンAを押し下げることができなかった。さらに、操縦教員はハンドルを固定しているナットを緩めるように指示し、機長は、ハンドルがピンAを乗り越える高さまでナットを緩めてハンドルを回してみたが、ハンドルは1回転と1/3の位置で止まりそれ以上回すことができなくなった。この状態ではボタンを押してクランクハンドル・アッセンブリを前方へ動かすことができた。

クランクハンドル・アッセンブリの操作

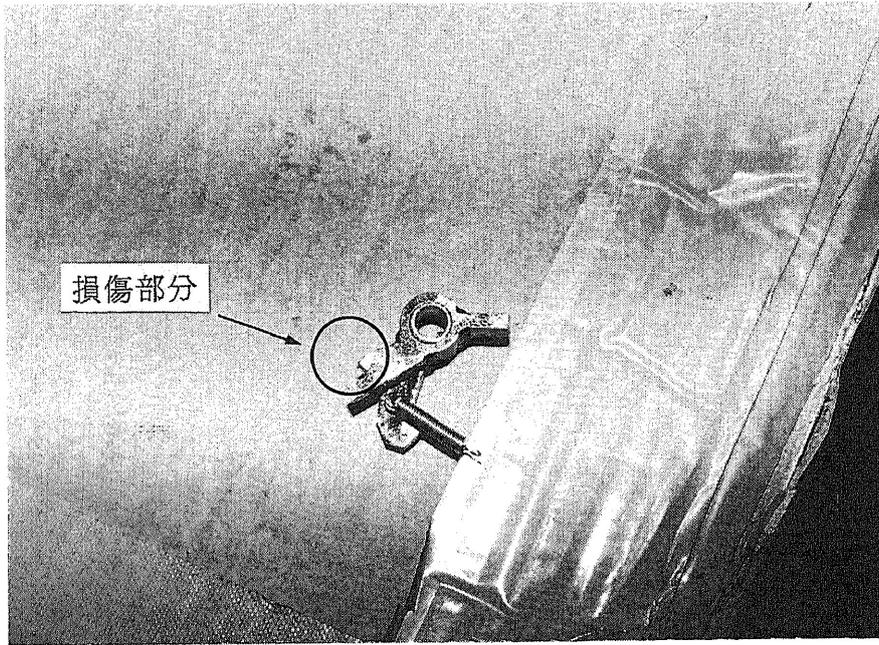
写真 3 損傷したロック機構の部品

- 3.1.4 2.9.2(3)項に示した分解調査において、内部ロック機構を構成する部品が一部損傷していたが、このような損傷は、前方ラッチがレールの溝に完全に落ちていない状態でハンドルを回すと、アッセンブリ内のロック機構が作動して生じることが考えられる。
- 3.1.5 クランクハンドル・アッセンブリは2.9.1(1)項に示した脚系統の作動試験及び2.9.2(2)項に示した機能調査では異常が認められなかったこと並びに前項から、機長が脚を下げようとしてクランクハンドル・アッセンブリを後方へ引きハンドルを回した際にラッチが完全にレールの溝に落ちていない状態にあったものと推定される。
- 3.1.6 機長が、操縦教員からの指示に従って、クランクハンドル・アッセンブリを前方に押したが動かなかったと述べていること及び2.9.1(2)項に示した試験においてピンAが半分程度引っ込んだ状態では、ハンドルを強い力で回した場合に3回に2回はピンAを乗り越えて回ったことから、機長が最初にハンドルを操作したときラッチは溝に半分程度落ちていたものと推定される。
- 3.1.7 ラッチが溝に半分程度しか落ちていなかったと推定されること及び機長がレバーを用いてピンAを押したが落ちなかったことについては、その理由を明らかにすることはできなかった。
- 3.1.8 とび出しているピンAを乗り越えてハンドルが回されてしまったことについては、ハンドルが強い力で回されたこと及びハンドル内のピンAが入る穴の縁が摩耗していたことによるものと推定される。
また、ハンドルが1回転以上回らなかったのは、とび出しているピンAに一回りしたハンドルの角が当たり回すことができなくなったものと推定される。
- 3.1.9 機長がナットを緩めてハンドルを回したが、1回転と1/3の位置で止まったことについては、2.9.1(2)項で示したとおり、ハンドルを固定しているナットを緩めた状態で時計方向に回したところ脚下げ操作ができ、また、時計方向に1回転した後反時計方向(脚上げ)に回したところ1回転と1/3の位置で止まったこと

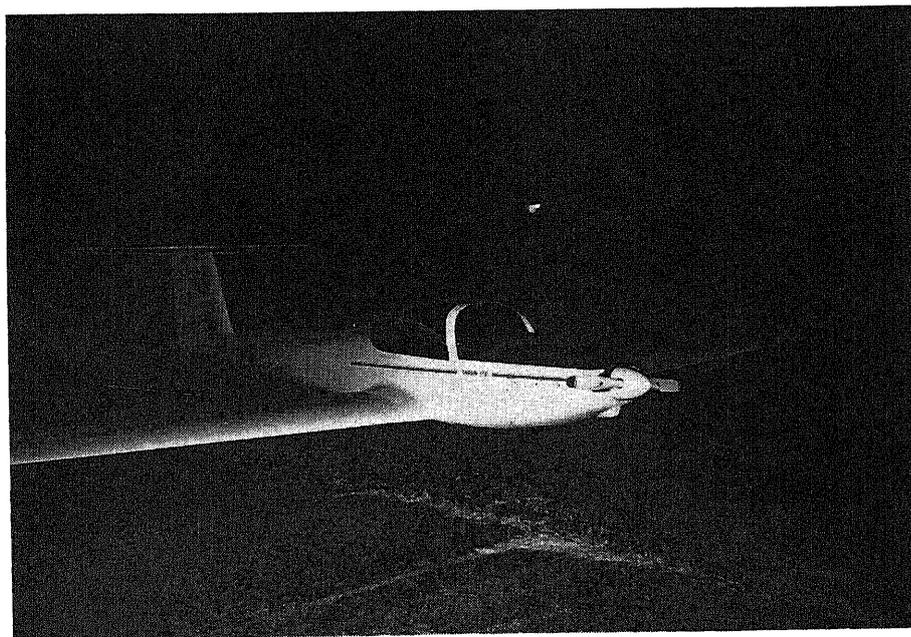
写真 4 胴体着陸状況

日本航空学園所属ヴァレンティン式タイフーン17E型JA2397(動力滑空機)は、平成元年10月15日、訓練飛行中、山梨県北巨摩郡双葉町日本航空学園双葉滑空場に着陸のため、脚を下げようとしたが下がらず、16時55分ごろ同滑空場の草地に胴体着陸し、小破した。

機長は、ハンドルを元の位置に戻し、クランクハンドル・アッセンブリを前方に押し、脚をアップロック位置にして、滑走路33へ2回のローパス飛行を行い操縦教員から胴体着陸についての注意を受けた後、クランクハンドル・アッセンブリは「前方」、エンジンは「停止」、プロペラは「水平」、フラップは「15度」にして滑走路33際の草地に胴体着陸した。同機が停止後マスタ・スイッチ等のスイッチを「オフ」にして、機外に出た。

DMEアンテナ	損 傷
ATCトランスポンダアンテナ	損 傷
