航空事故調査報告書
エアコマンド式532型ジャイロプレーン
北海道石狩郡石狩町
平成2年4月29日

平成2年10月3日

航空事故調査委員会議決

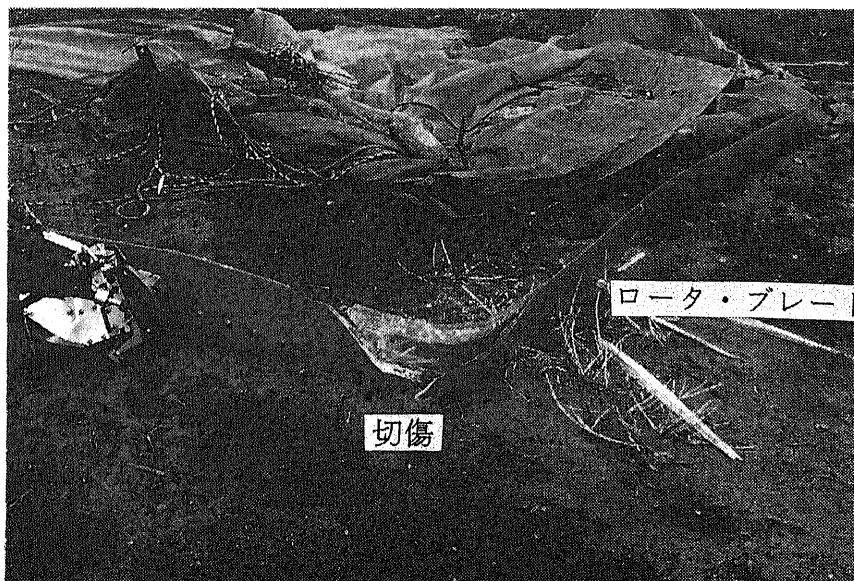
写真 1 ロータ・ブレードの破損状況

2枚あるロータ・ブレードは正常にボルトでハブに取付けられていたが両ブレードともに後縁に切傷が認められた。1枚のロータ・ブレードは根本から約56センチメートルの所で、後縁から長さ約20センチメートルの切傷があり、

そこから外側部分が上方へ折れ曲がっていた。他の一枚はロータ・ブレードの根本から約57センチメートルのところで、後縁から長さ約6センチメートルの切傷があり、ロータ・ブレードの中程の位置で上方へ折れ曲がっていた。ロータ・ブレードは朱色に塗装されていた(写真1の(1)及び(2)参照)。

3.1.2 ロータ・ブレードについていた切傷は、ロータ・ブレードが下がり機軸方向に一致した場合にプロペラ回転面と接触する位置にあり、2.3.2(8)項に示したとおりプロペラ・ブレードの先端にロータ・ブレードの塗料とみられる朱色の塗料が付着していた。また、垂直尾翼についていた傷は、ロータ・ブレードがプロペラ・ブレード先端に接触する位置まで下がった場合に、ロータ・ブレードと垂直尾翼が接触する位置にある。

以上のことから、ロータ・ブレードに過大なフラッピングが生じてプロペラ・ブレード及び垂直尾翼に接触したことが推定される。

(1) 約20センチメートルの切傷側

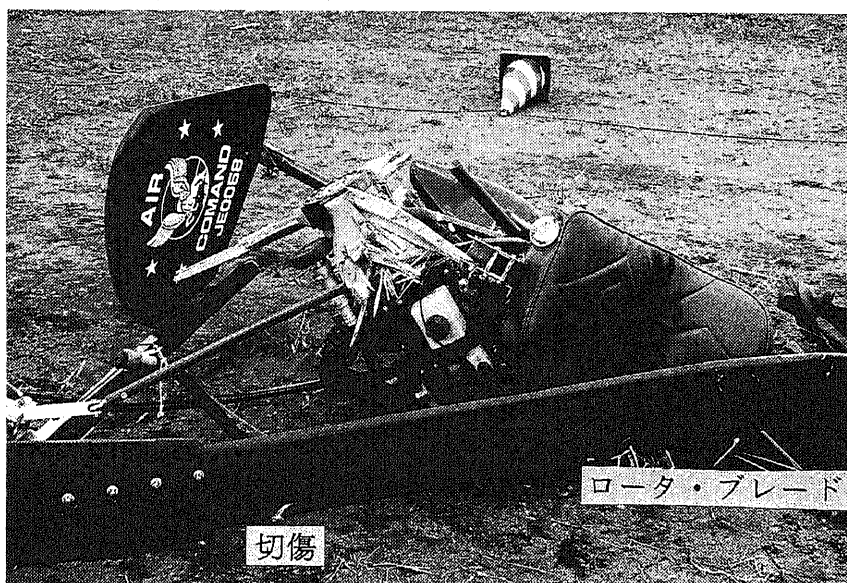
(2) 約6センチメートルの切傷側

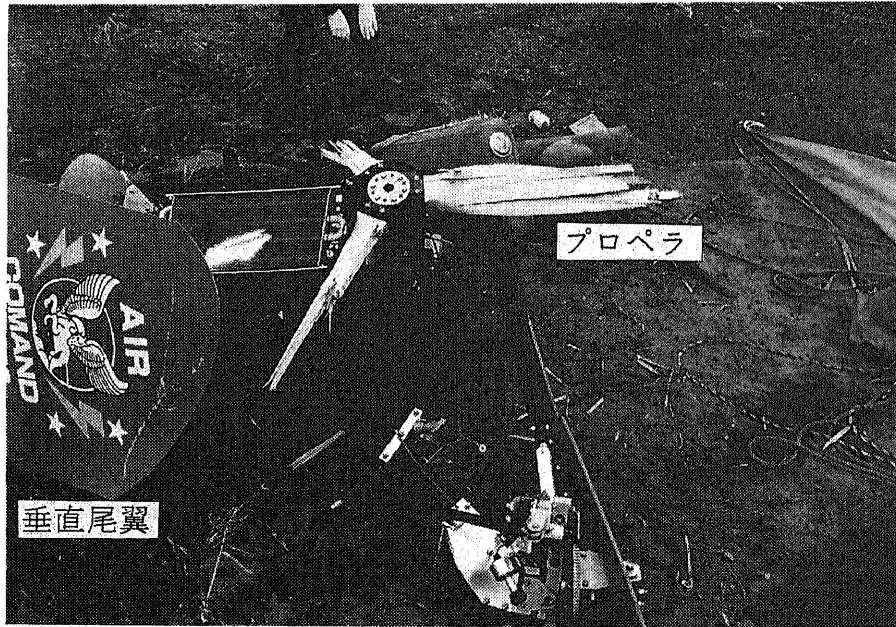
写真 2 垂直尾翼及びプロペラの破損状況

3枚あるプロペラ・ブレードはすべて破損していた。そのうちの1枚は先端から約5～8センチメートルの範囲に朱色の塗料が薄く付着しているのが認められた(写真2参照)。

左面上部に長さ約50センチメートルにわたってあたり傷があり塗料がはがれていた(写真2参照)。
