航空事故調査報告書
個人所有
パイパー式PA-28-140型JA3524
島根県益田市
平成2年6月7日

平成2年11月29日
航空事故調査委員会議決
委員長 武田 峻
委員 薄木 正明
委員 宮内 恒幸
委員 東 昭
委員 竹内 和之

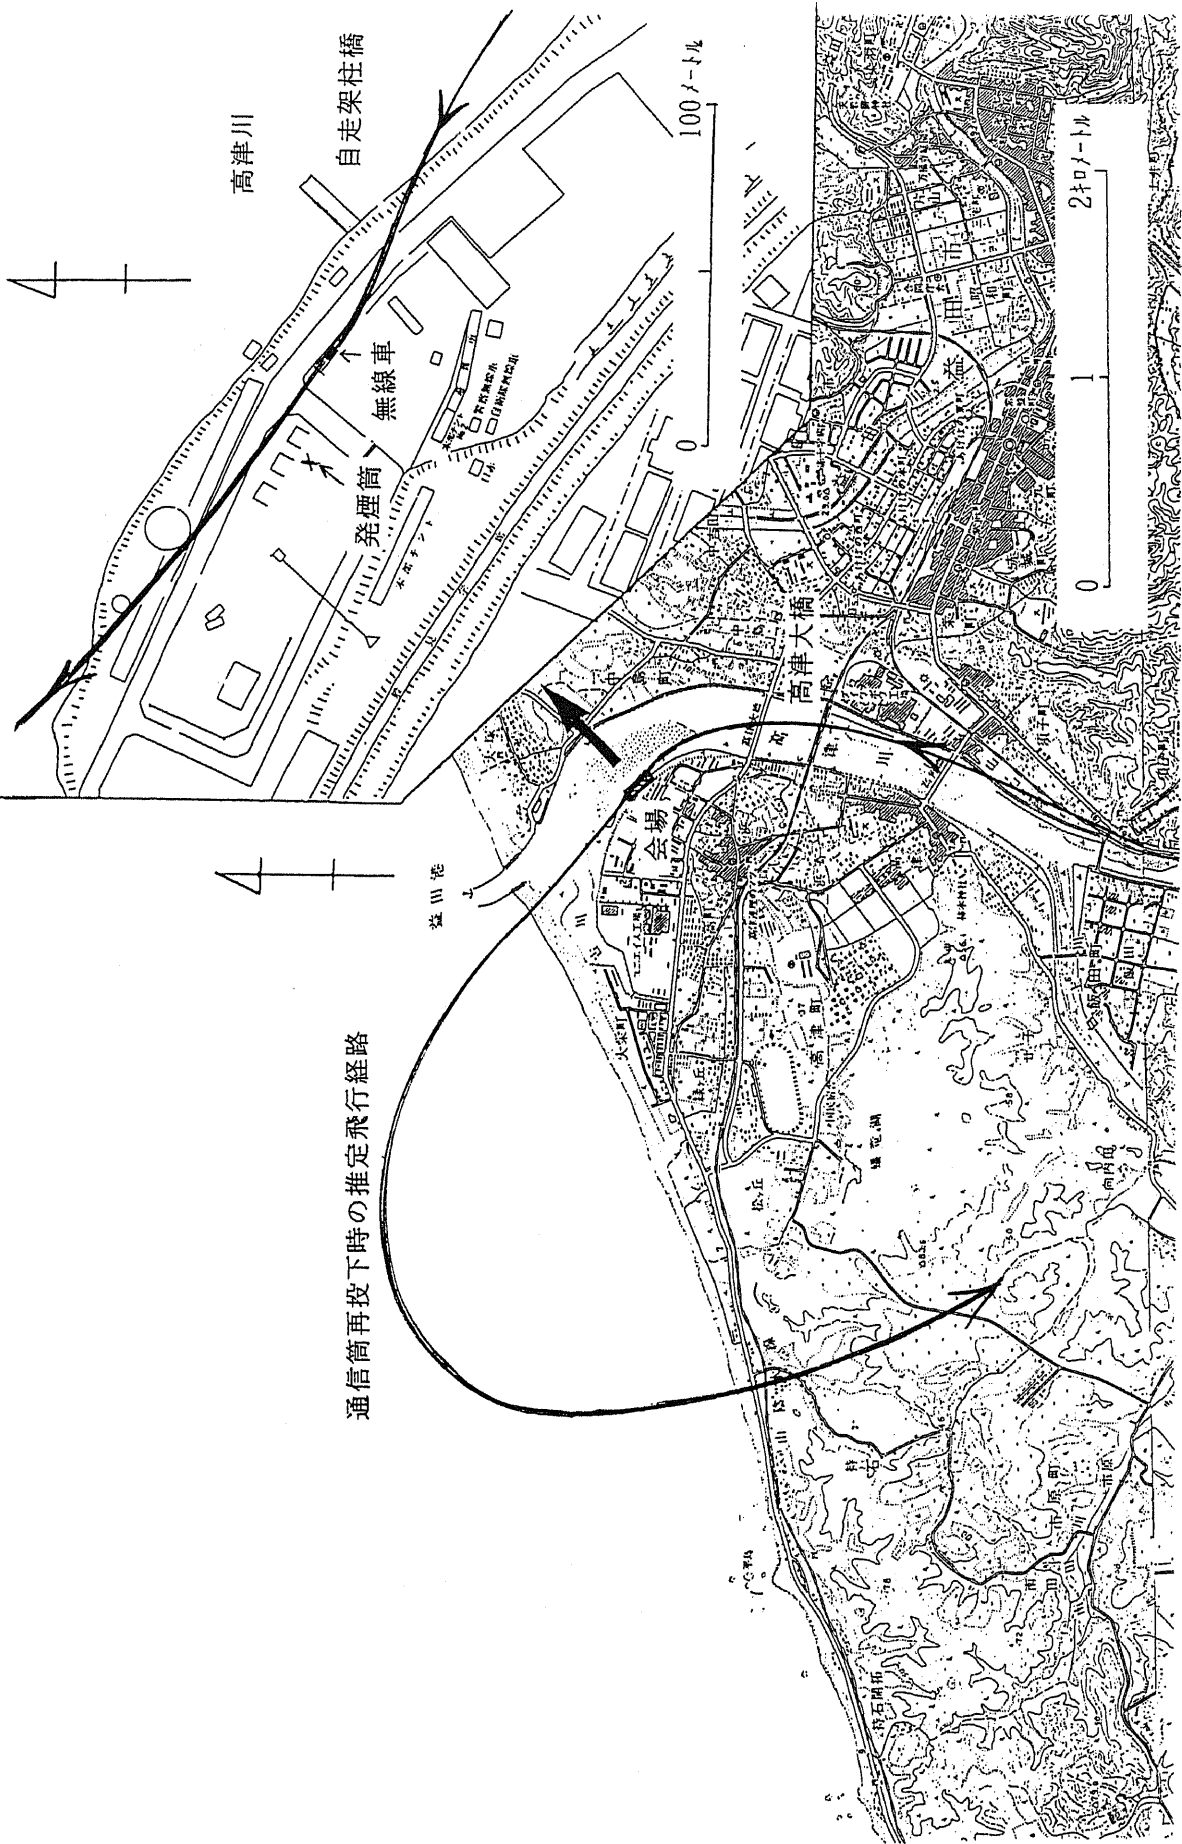
付図 通信筒再投下時の推定飛行経路図

再度、高津大橋上空を200～300フィートで通過しながら高度を下げ速度約100マイル/時で川沿いに低空で飛行し、やや、左に旋回して陸上に入り目標の自動車の上で通信筒を投下した瞬間「カチー」という音がした。投下された通信筒が水平尾翼に当たったものと思った。パワーを入れ高度を上げ海上に出たところ、会場の無線局から自動車に搭載されているアンテナに同機が接触したが、異常がないかとの送信を受けた。

2.8.5 会場では、投下目標地点で発煙筒をたいていた（付図1参照）。

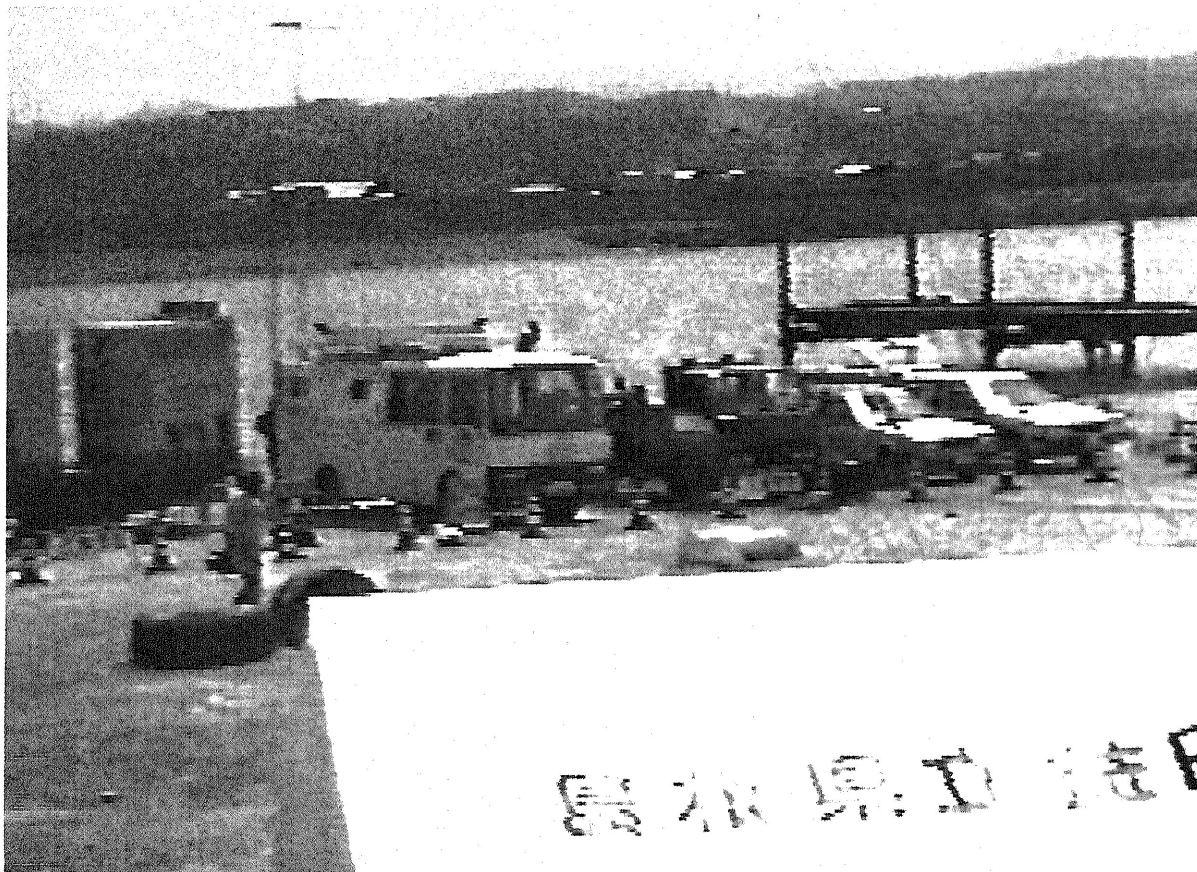
写真 1 事故発生前の無線車

無線車のアンテナ(写真1参照) 破 損

2.8.1 アンテナの無線車への設置状況は写真1のとおりであった。アンテナの地上高は約7メートル、ポールの高さは4.15メートル、直径は根元で63ミリメートル先端のアンテナ取り付け部で35ミリメートルであった。

また、アンテナ及びポールの色は灰白色であった。

3.1.4 2.8.1項に述べたように同機が接触したアンテナは、無線車の屋根の上に取り付けられ、アンテナ及びポールは細く、かつ、灰白色であったため、背景の中に溶け込み、同機からは視認できなかったものと推定される。

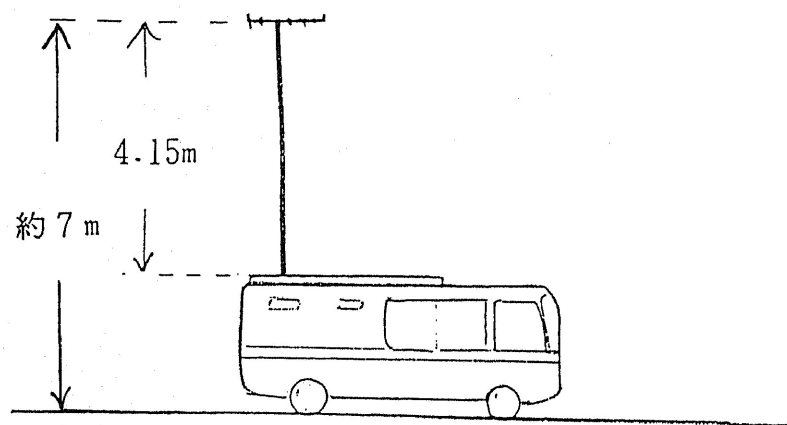
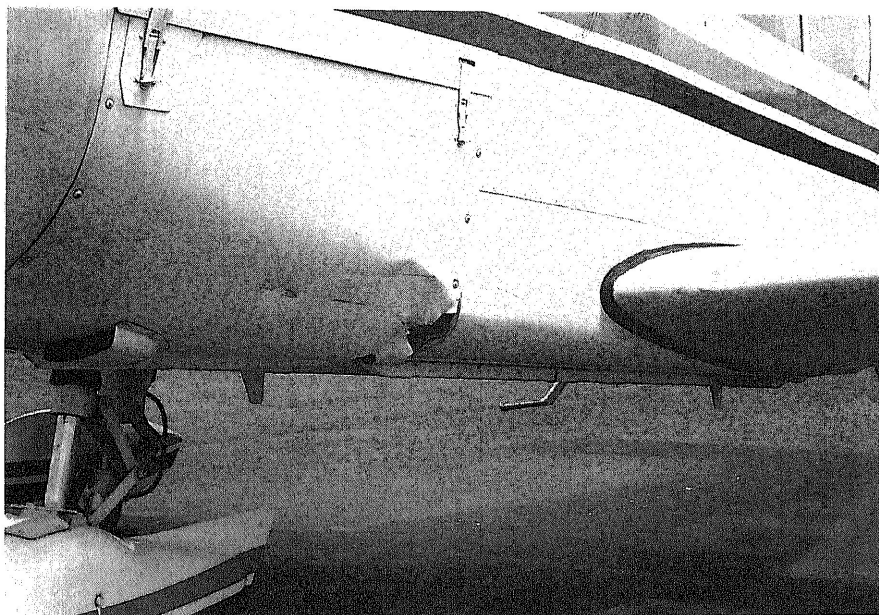
写真2 事故機の胴体及び主翼の損傷状況

胴体部	防火壁の変形 エンジン・カウリング左側擦過痕及び損傷(写真2参照)
左主翼	前縁へこみ(翼根から約15センチメートルの位置約5センチメートル×約2センチメートル)(写真2参照)
プロペラ	擦過痕及び欠損(約2.5センチメートル×約1.3センチメートル) (写真3参照)
