航空事故調査報告書  
阪急航空株式会社所属  
川崎式BK117B-1型JA6605  
宮崎県日向市大字日知屋  
平成2年9月27日

平成2年12月5日

航空事故調査委員会議決

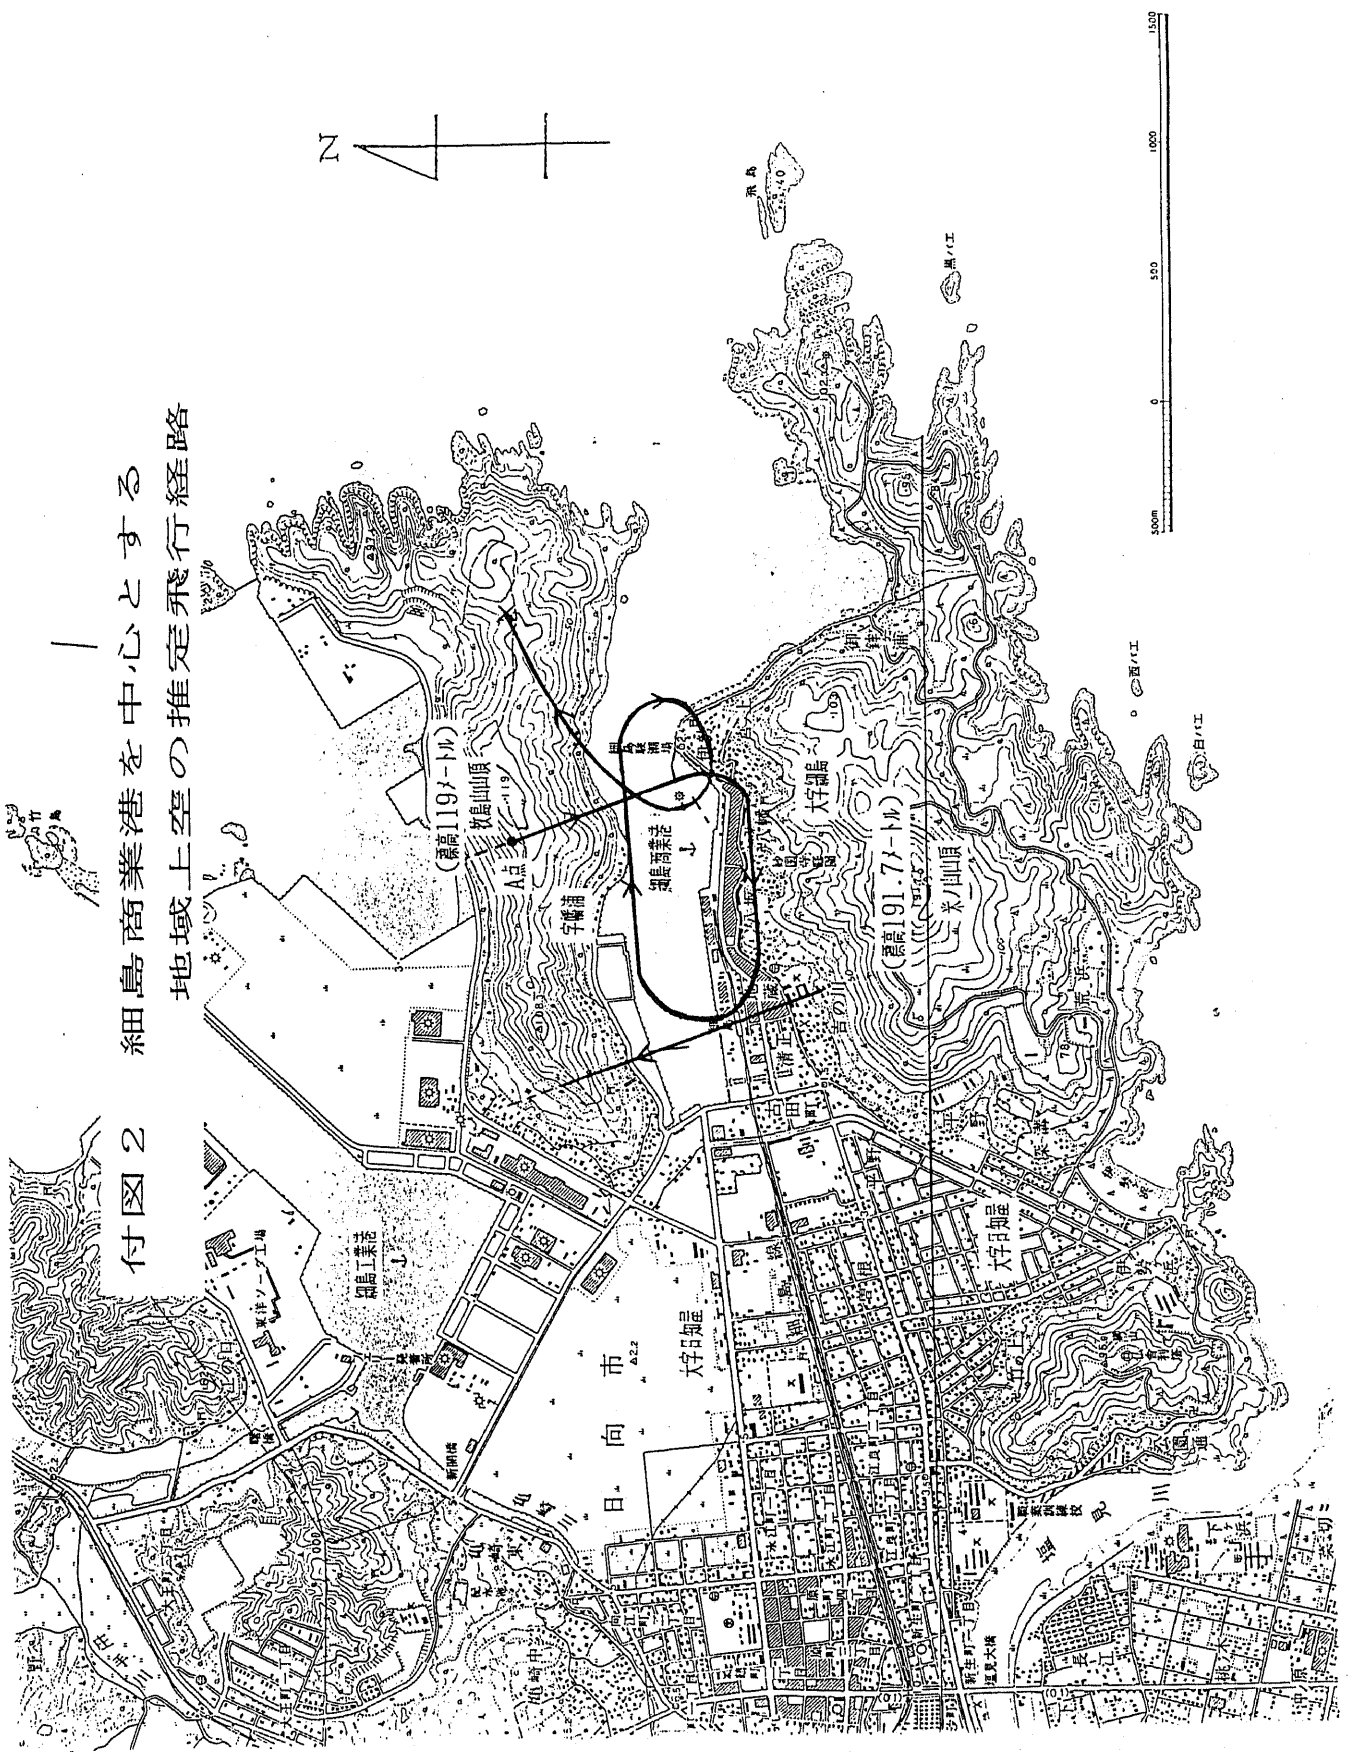
付図2 細島商業港を中心とする  
地域上空の推定飛行経路

2.11.1 目撃者の情報から、細島商業港を中心とする地域上空の飛行経路を付図2に示したように推定した。

付図2において同機が東臼杵郡門川町の方向より戻ってきたのを目撃されてから（A点付近）、墜落するまでの飛行時間は、同機が最良上昇率速度（65ノット）で飛行していたと仮定すると、約2分間と算定される。

墜落時刻は20時58分ごろと推定されているので、A点付近での同機の飛行時刻は20時56分ごろと算定される。20時55分ごろからの同機と延岡ヘリポートの運航管理担当者との交信は約2分間を要したと推定されることから、同機はA点付近を飛行していた時点で、なお上記運航管理担当者との交信中であったものと推定される。

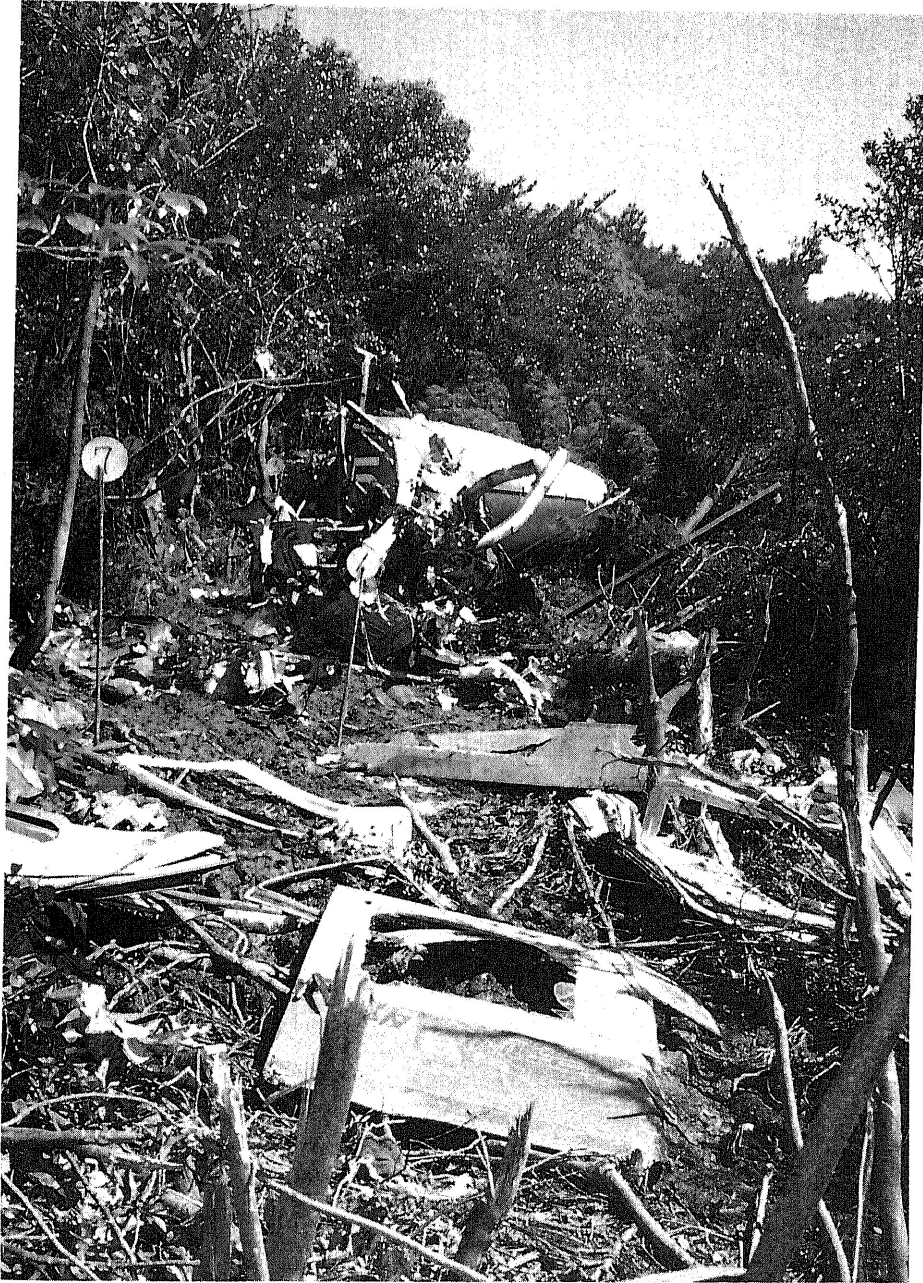
写真 墜落現場

同機は顕著な視程障害がある状況下で牧島山山頂と同じ程度の高度400フィート前後の著しい低空を飛行している間に、牧島山山頂の東のなだらかな斜面の山林に接触し、墜落したものと推定される。

本事故の原因は、墜落地点付近において顕著な視程障害がある状況下で近傍の山に衝突する可能性がある高度400フィート前後の著しい低高度を飛行したことによるものと推定される。

- (1) 社用定期便等の運航については、万一事故が発生した場合、被害が大きなものとなることから、的確な気象の判断が極めて重要であるので、操縦士が有視界気象状態を維持して飛行することの重要性を改めて認識するとともに、操縦士に対する的確な気象判断のもと安全飛行に努めるようにさらに指導を強化することが必要である。
- (2) 社用定期便等が運航されるヘリポート等においては、航空の安全確保のため極めて重要な気象の判断がよりの確に行えるようにするため、今後運用者等が十分に航空気象観測を行い、正確な気象情報を提供できるようにすることが必要である。
- (3) 飛行中、急激に気象状態が悪化し、飛行の安全が損なわれるおそれが生じた場合は、努めて早期に出発地に引き返すなどの適切な措置を講ずることとし、また、万一飛行の継続に危険を伴う状態となった場合は、最悪の事態を避けるため、ちゅうちょなく不時着を決断することも必要である。
