航空事故調査報告書
朝日航洋株式会社所属
ベル式206B型JA9058
秋田県鹿角郡十和田湖湖上
平成2年3月23日

平成2年11月29日
航空事故調査委員会議決
委員長 武田 峻
委員 薄木 正明
委員 宮内 恒幸
委員 東 昭
委員 竹内 和之

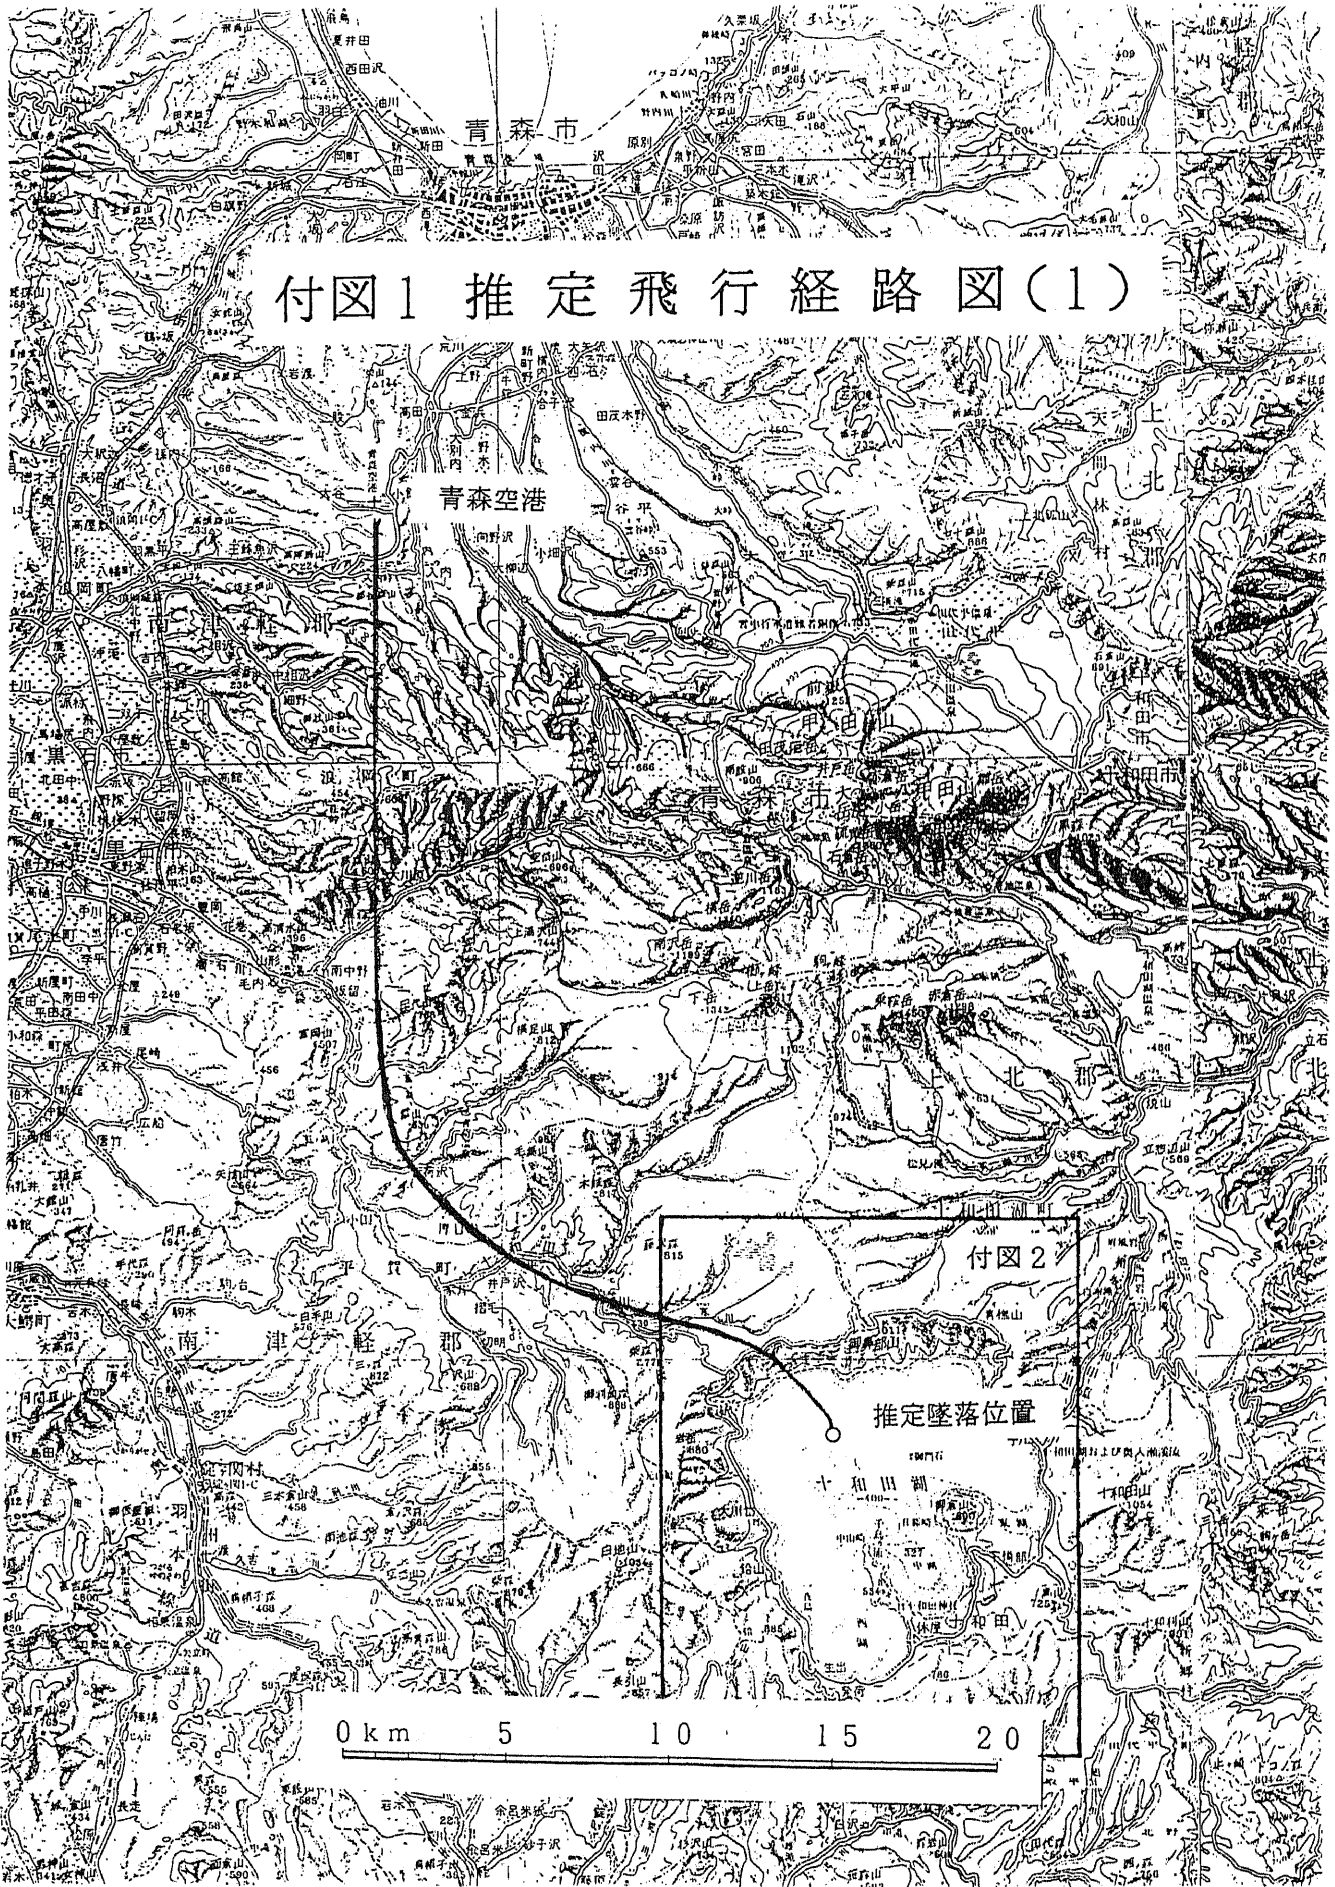
付図1 推定飛行経路図(1)

3.1.3 同機の飛行経路及び墜落位置は、整備士及び目撃者の口述並びに2.9.1項から、おおよそ付図1及び2のとおりと推定される。

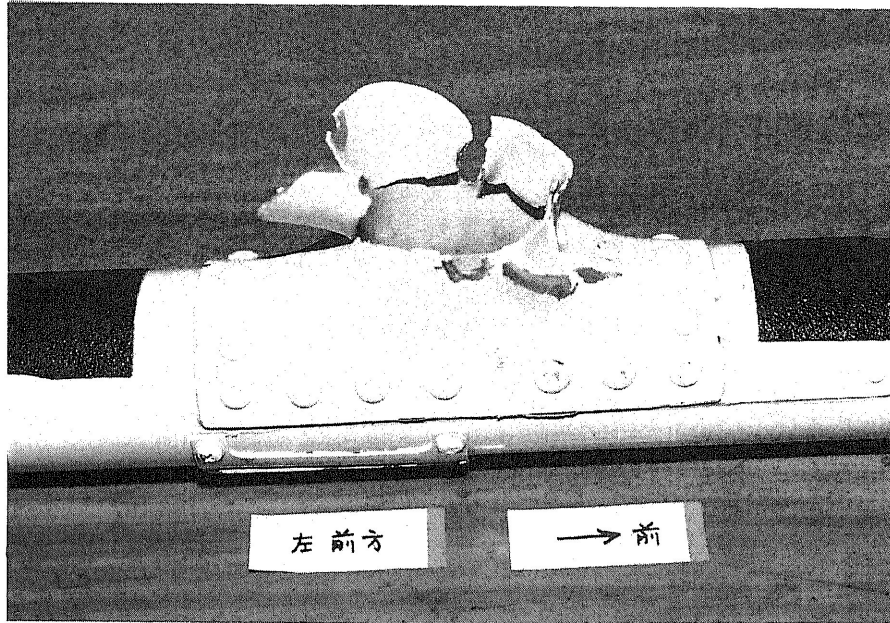
写真 2 左スキッド 前方クロスチューブ取付部

左スキッドは、前方及び後方のクロスチューブ取付部が共にサドルとクロスチューブの間で分離している(写真1、2及び3参照)。

両スキッドの前方クロスチューブ取付部は、共にスキッドに対し鉛直方向の力によって引きちぎられたような破損状況をしめしている。

3.1.5 2.3.4項に述べたように、回収された左右のスキッドはほぼ同じような破損状況を示していることから、接水時に両スキッドには外部荷重がほぼ同じように働いたと考えられ、このことから、同機は左右の傾きがほとんどない状態で接水したものと推定される。

3.1.12 同機の左右スキッドは、同機が前転する過程で、水によるスキッドに鉛直方向の大きな力を受け、2.3.4項に示すような破損を生じたものと推定される。

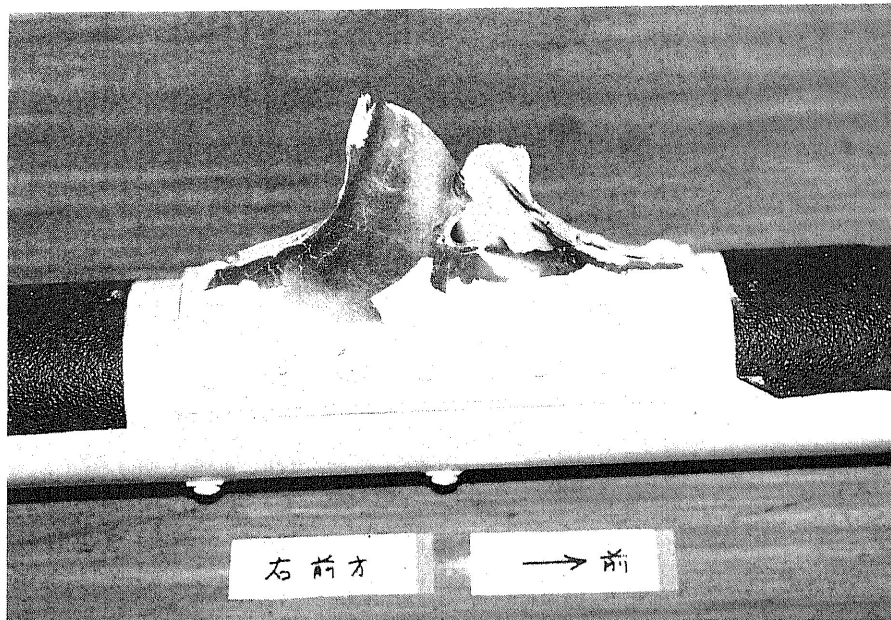
写真 4 右スキッド 前方クロスチューブ取付部

右スキッドは、前方クロスチューブ取付部がサドルとクロスチューブの間で分離し、また、後方クロスチューブ取付部の前で折損している(写真1、4及び5参照)。
