**航空事故調査報告書**  
**ランズ式S-6コヨーテⅡUF503型超軽量動力機**  
**北海道中川郡池田町**  
**平成2年5月26日**

平成3年1月23日

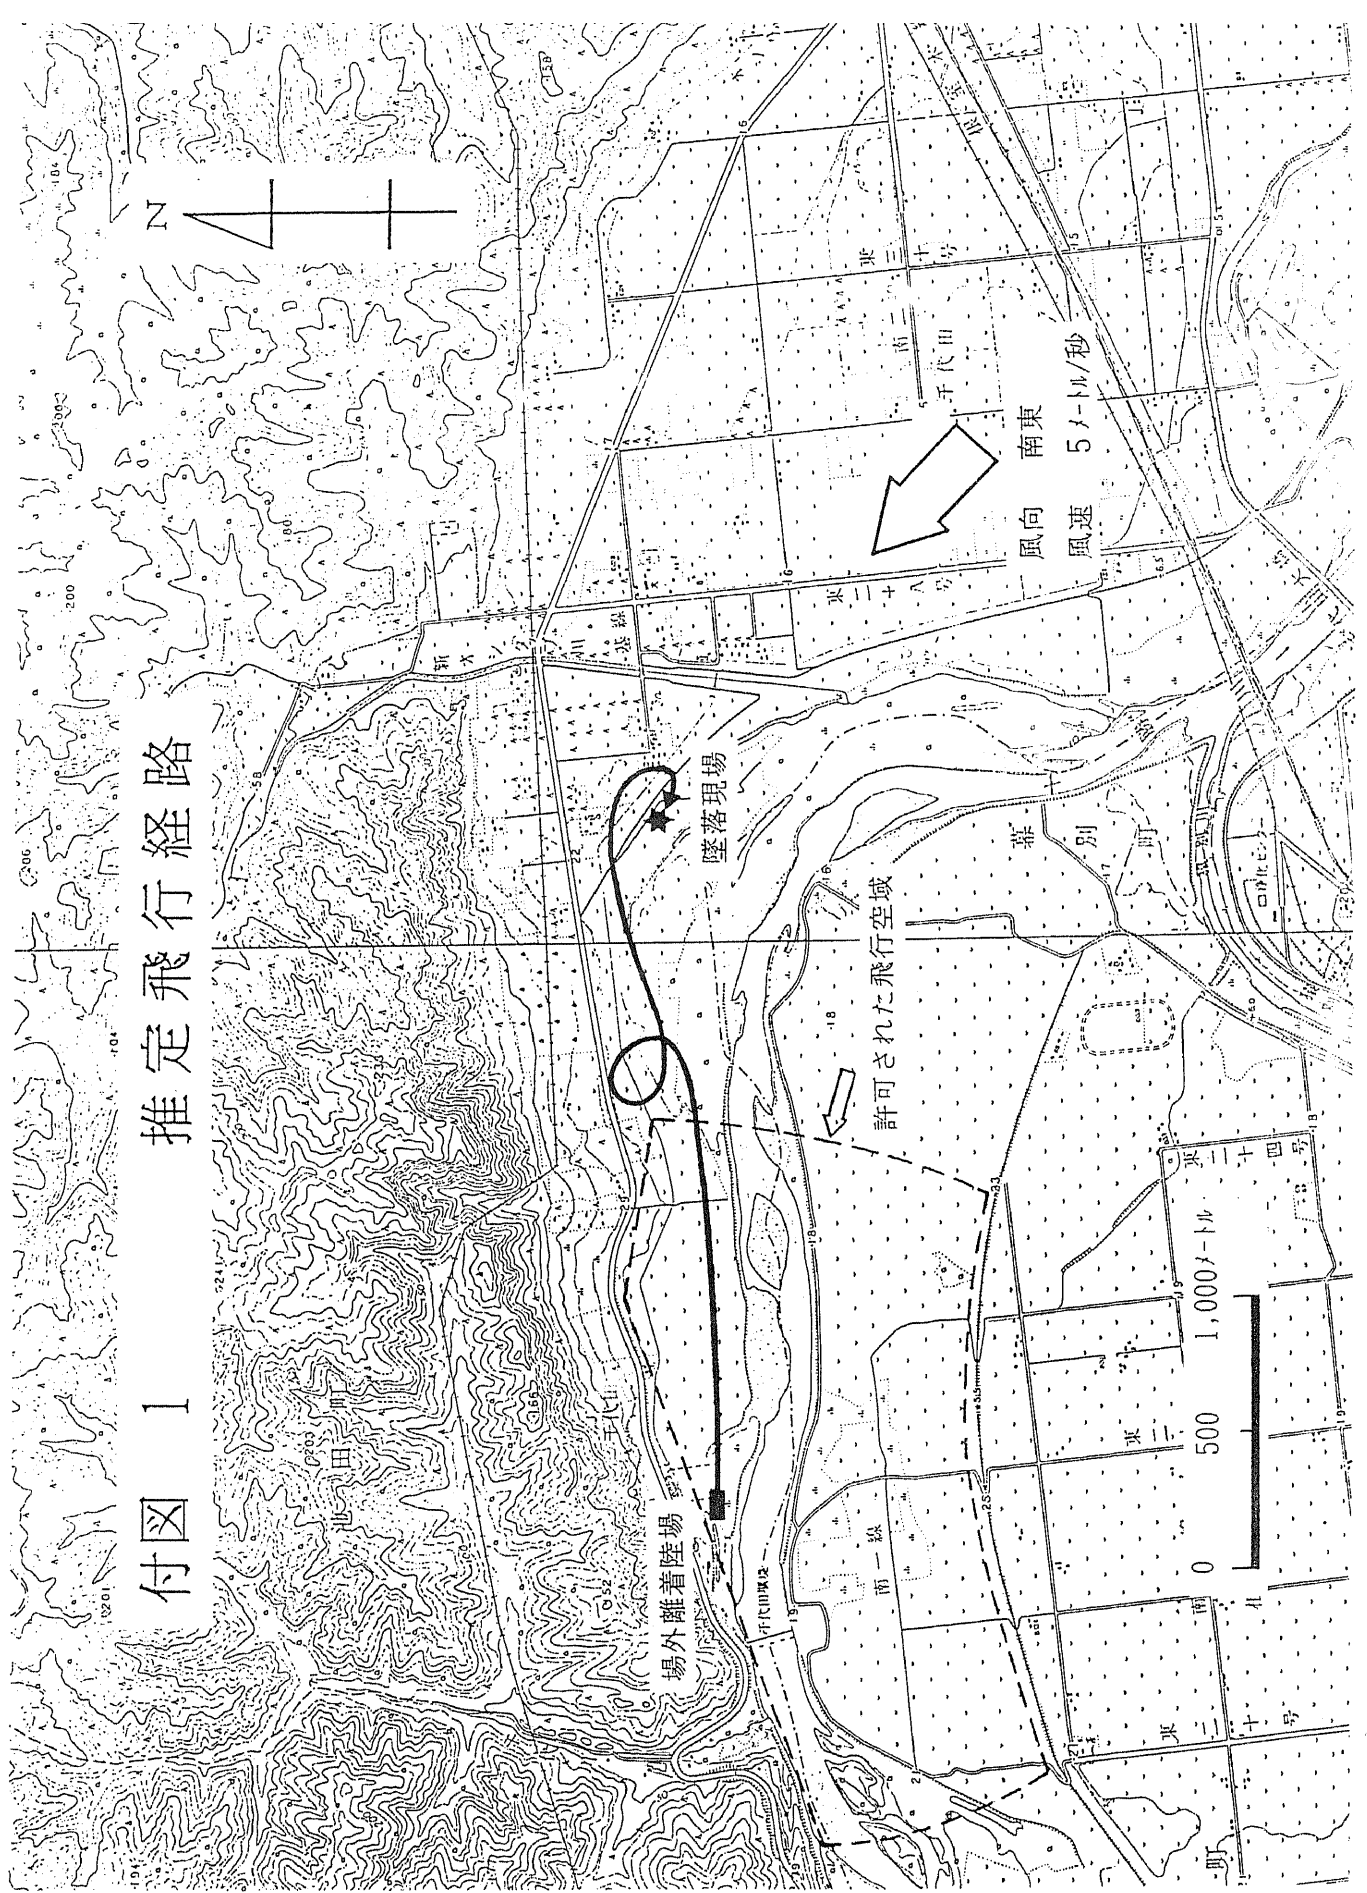
付図 1 推定飛行経路

同機は13時ごろ場外離着陸場の少し先を、超軽量動力機が通常飛んでいる高度（500～1,000フィート）より低い高度で東に向かって飛行していた。しばらく飛行したところで一回360度旋回を行い、引き続き東に向かって高度を変えずに飛行を続けていたが、突然右にくるくると回りながら落ちていった。同機は地上近くで一旦回復し、急上昇をしたが、また右にくるくると回りながら落ちて行きそのまま小豆畑に墜落した。

事故発生場所は北海道中川郡池田町字千代田452番地の十勝川河川敷であった。事故発生時刻は13時05分ごろであった（付図1参照）。
