**航空事故調査報告書**  
株式会社アジアヘリコプターコーポレーション所属  
アグスタ式A109AⅡ型 J A 9 9 4 9  
北海道札幌市藻岩山  
平成2年5月14日

平成3年2月6日

航空事故調査委員会議決

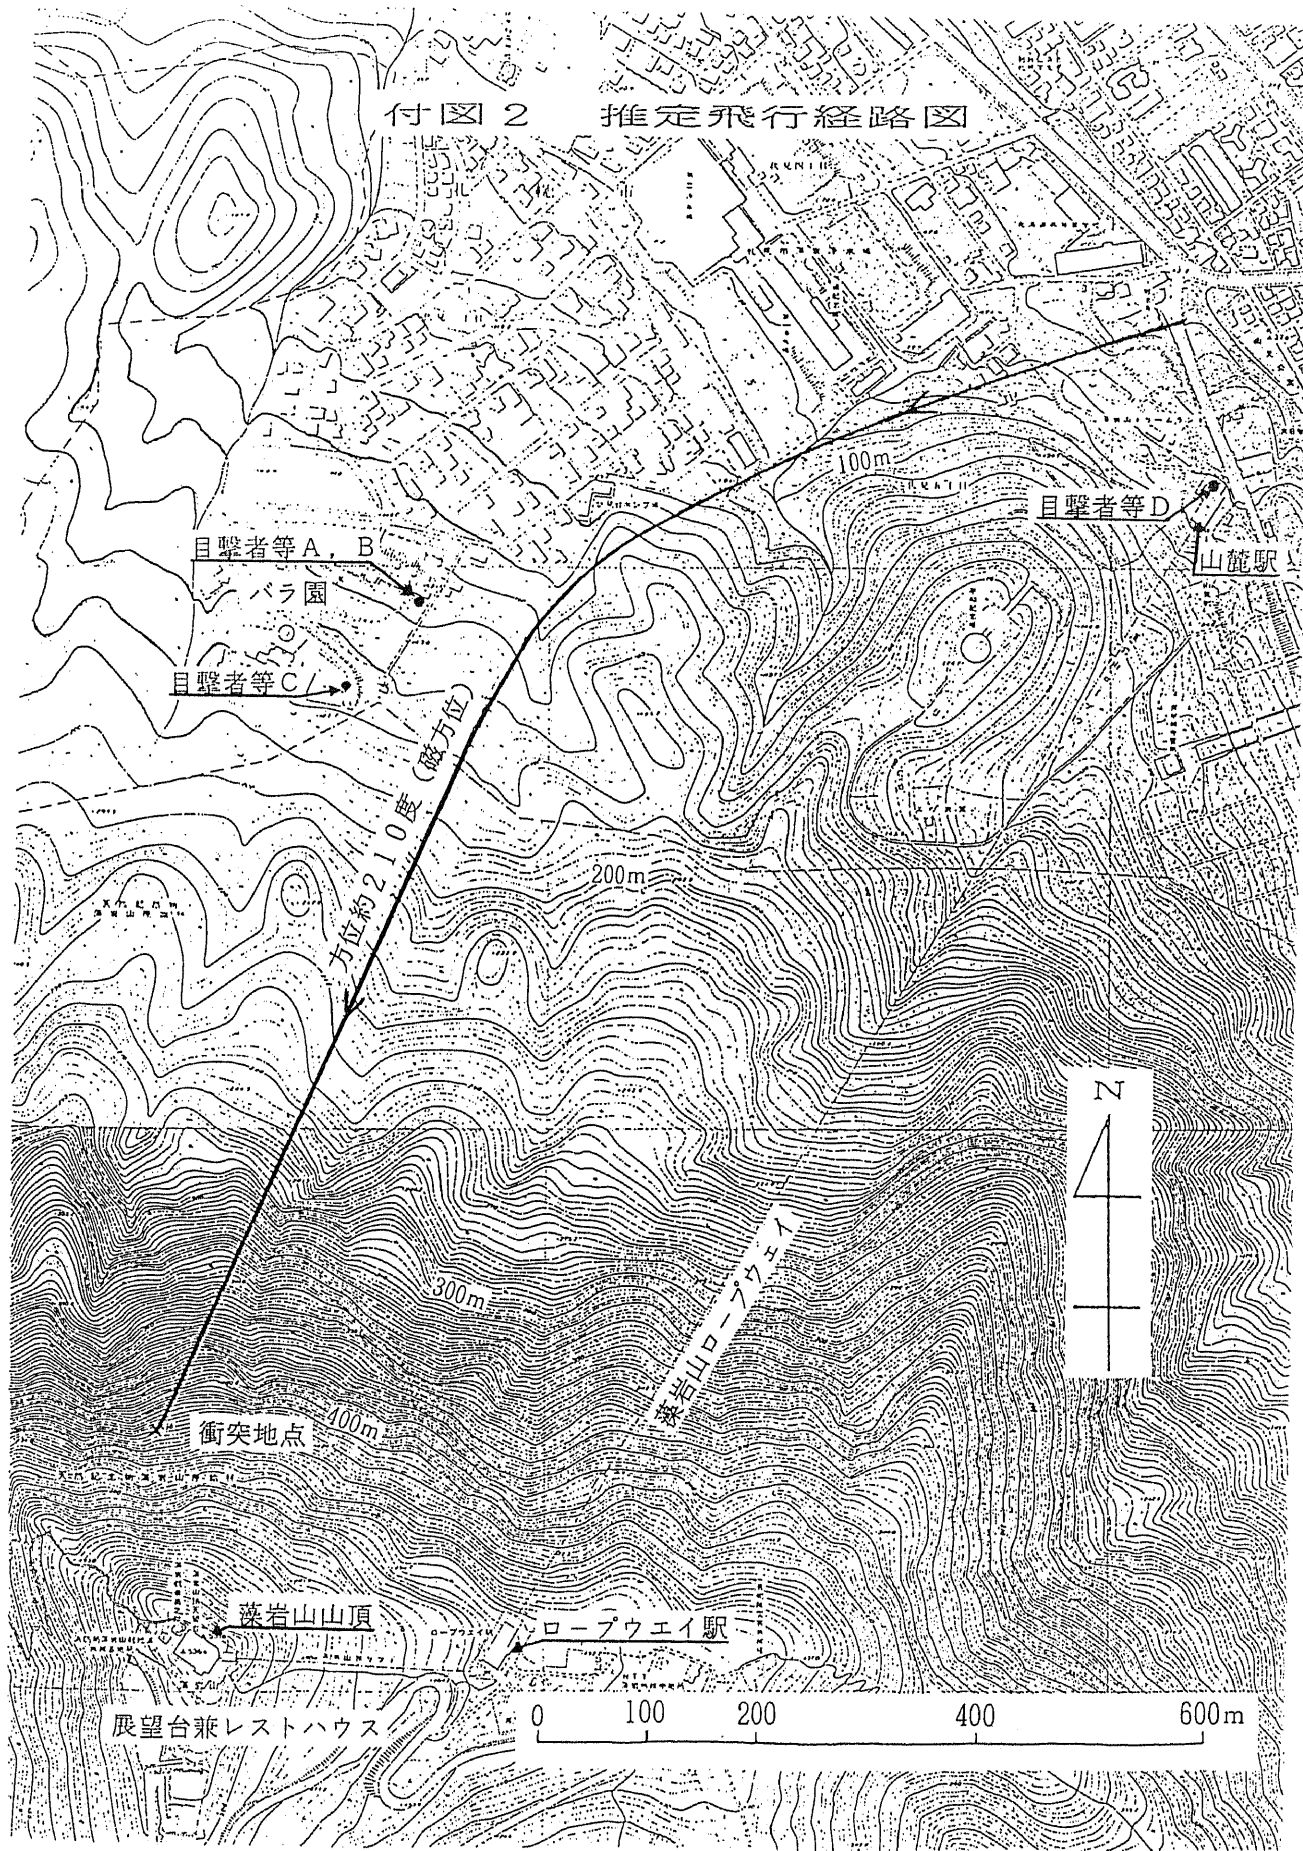
付図2 推定飛行経路図

16時32分ごろヘリコプタが山麓駅から北100～200メートルあたりの上空を北東方向から南西方向(藻岩山の方向)に向かって飛行しているのを見た。エンジン音がおかしいとか機体から煙が出ていたといった不自然なことはなく、間もなく濃霧の中に消えて行った。単に通り過ぎたという感じだった

(付図1、2参照)。

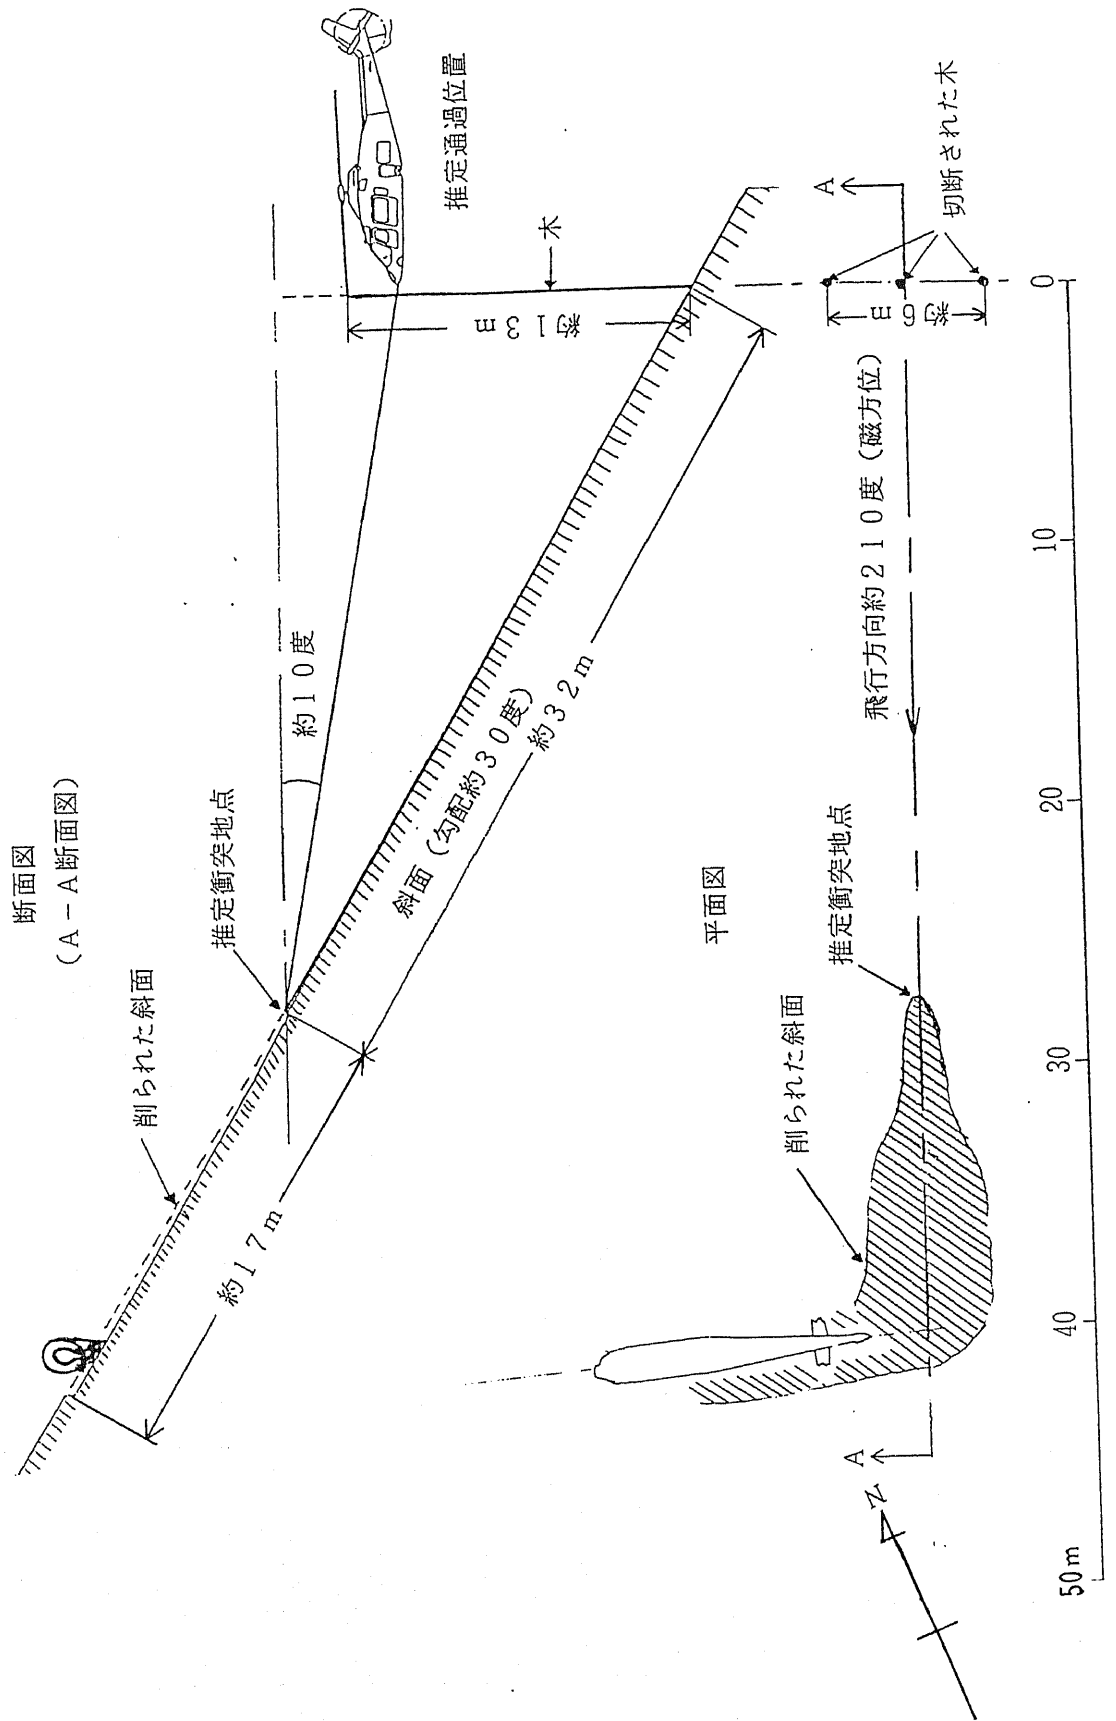
付図3 事故現場見取図

事故現場は、藻岩山山頂の北西約200メートルの山林内で、標高は約420メートル、斜面の平均勾配は約30度で、その地質は大半が岩石である（付図2、付図3及び写真参照）。

同機は、機首を西北西に向け転覆した状態で、木々に支えられて停止していた。

同機の尾部下方の斜面が、北々東から南々西方向に向け長さ約17メートルにわたって削られている。この削られた部分の下部が衝突地点と推定される。

破損した機体の部品等が機体の周りに散乱していたが、その大部分は推定衝突地点の上方の斜面に集中していた。

推定衝突地点から北々東に斜面に沿って約32メートル下ったところに生えている3本の樹木（各々直径約20センチメートル）が高さ約13メートルのところではほぼ水平に切断されていた。

2.3項に述べた木の切断位置から推定される同機の通過位置及び推定衝突地点から、この間における同機の上昇角度は約10度と推定される(付図3参照)。
