航空事故調査報告書
全日本空輸株式会社所属
ボーイング式767-300型 J A 8 2 7 1
大阪国際空港の南約80キロメートルの上空
平成2年10月26日

1 航空事故調査の経過

1.1 航空事故の概要

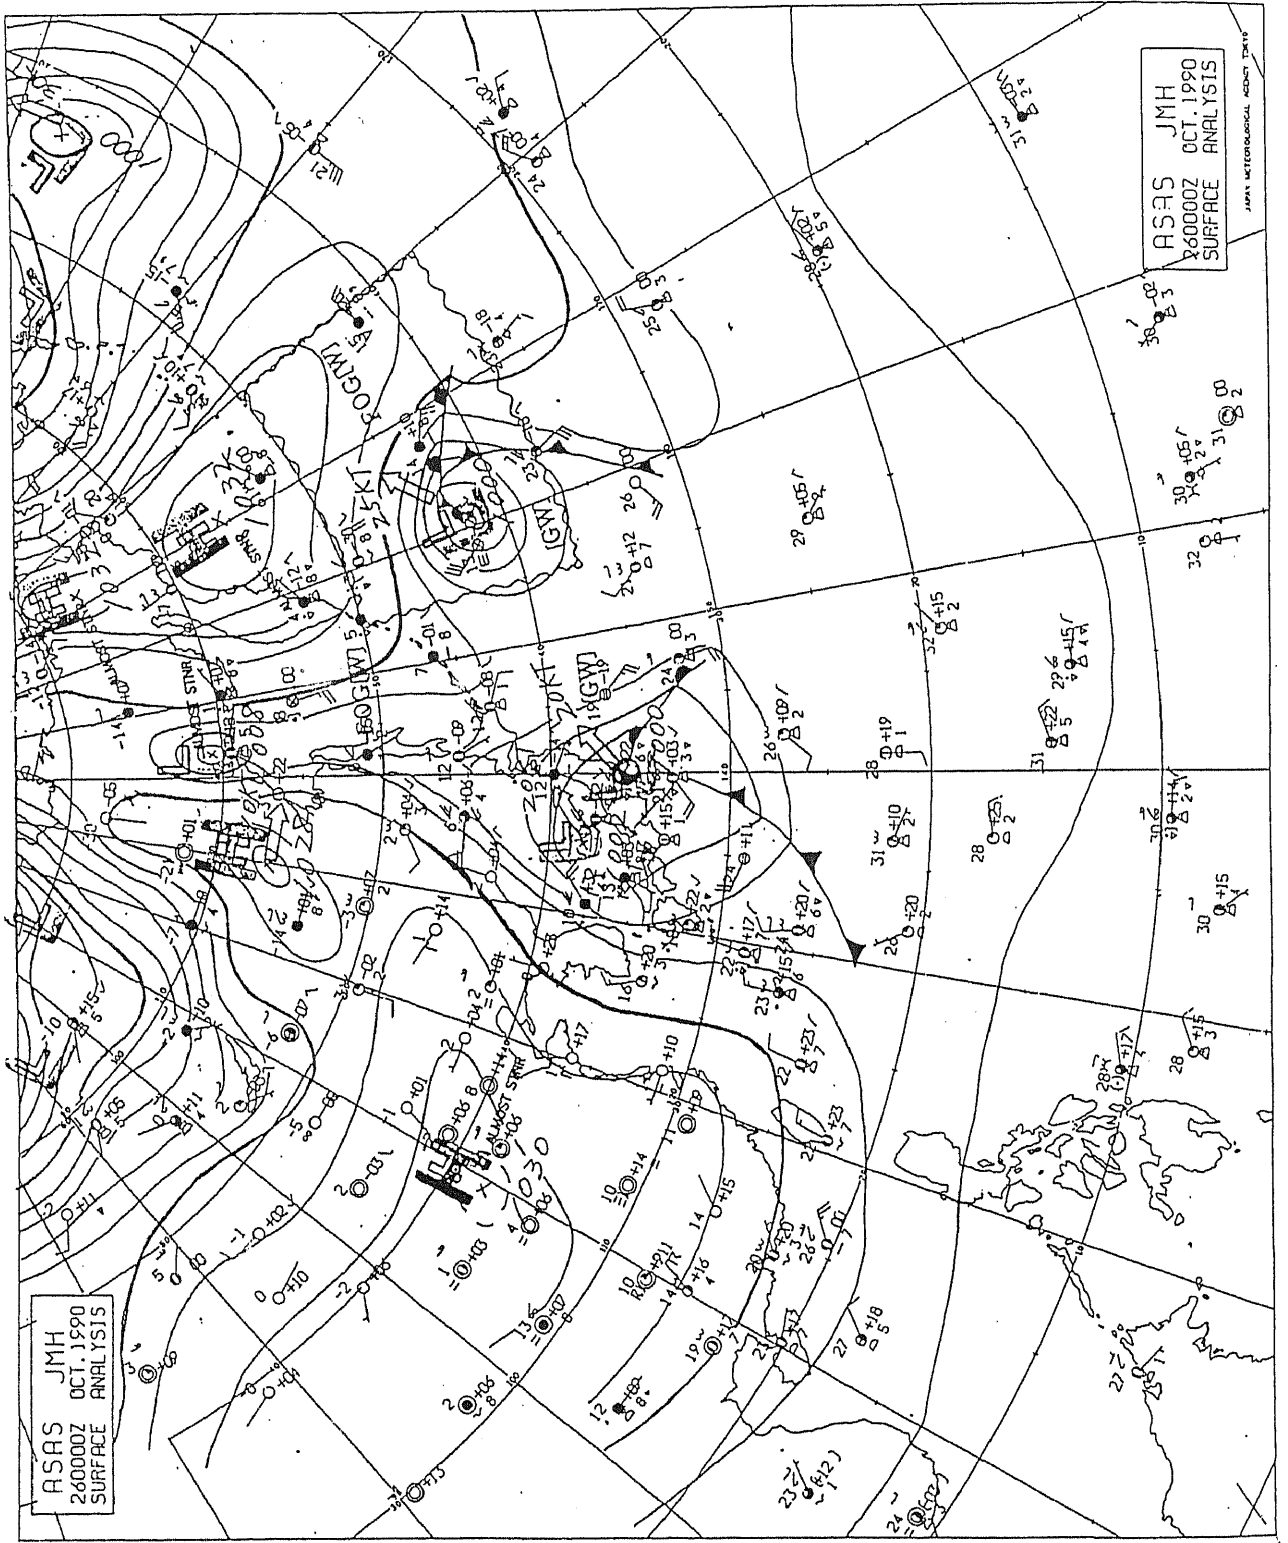
付図1 地上天気図(平成2年10月26日09時00分観測)

2.5.1 当日は、低気圧が発達しながら本州の太平洋側を北東へ進んだ。このため、各地で強風が吹き荒れた(付図1、2及び3参照)。

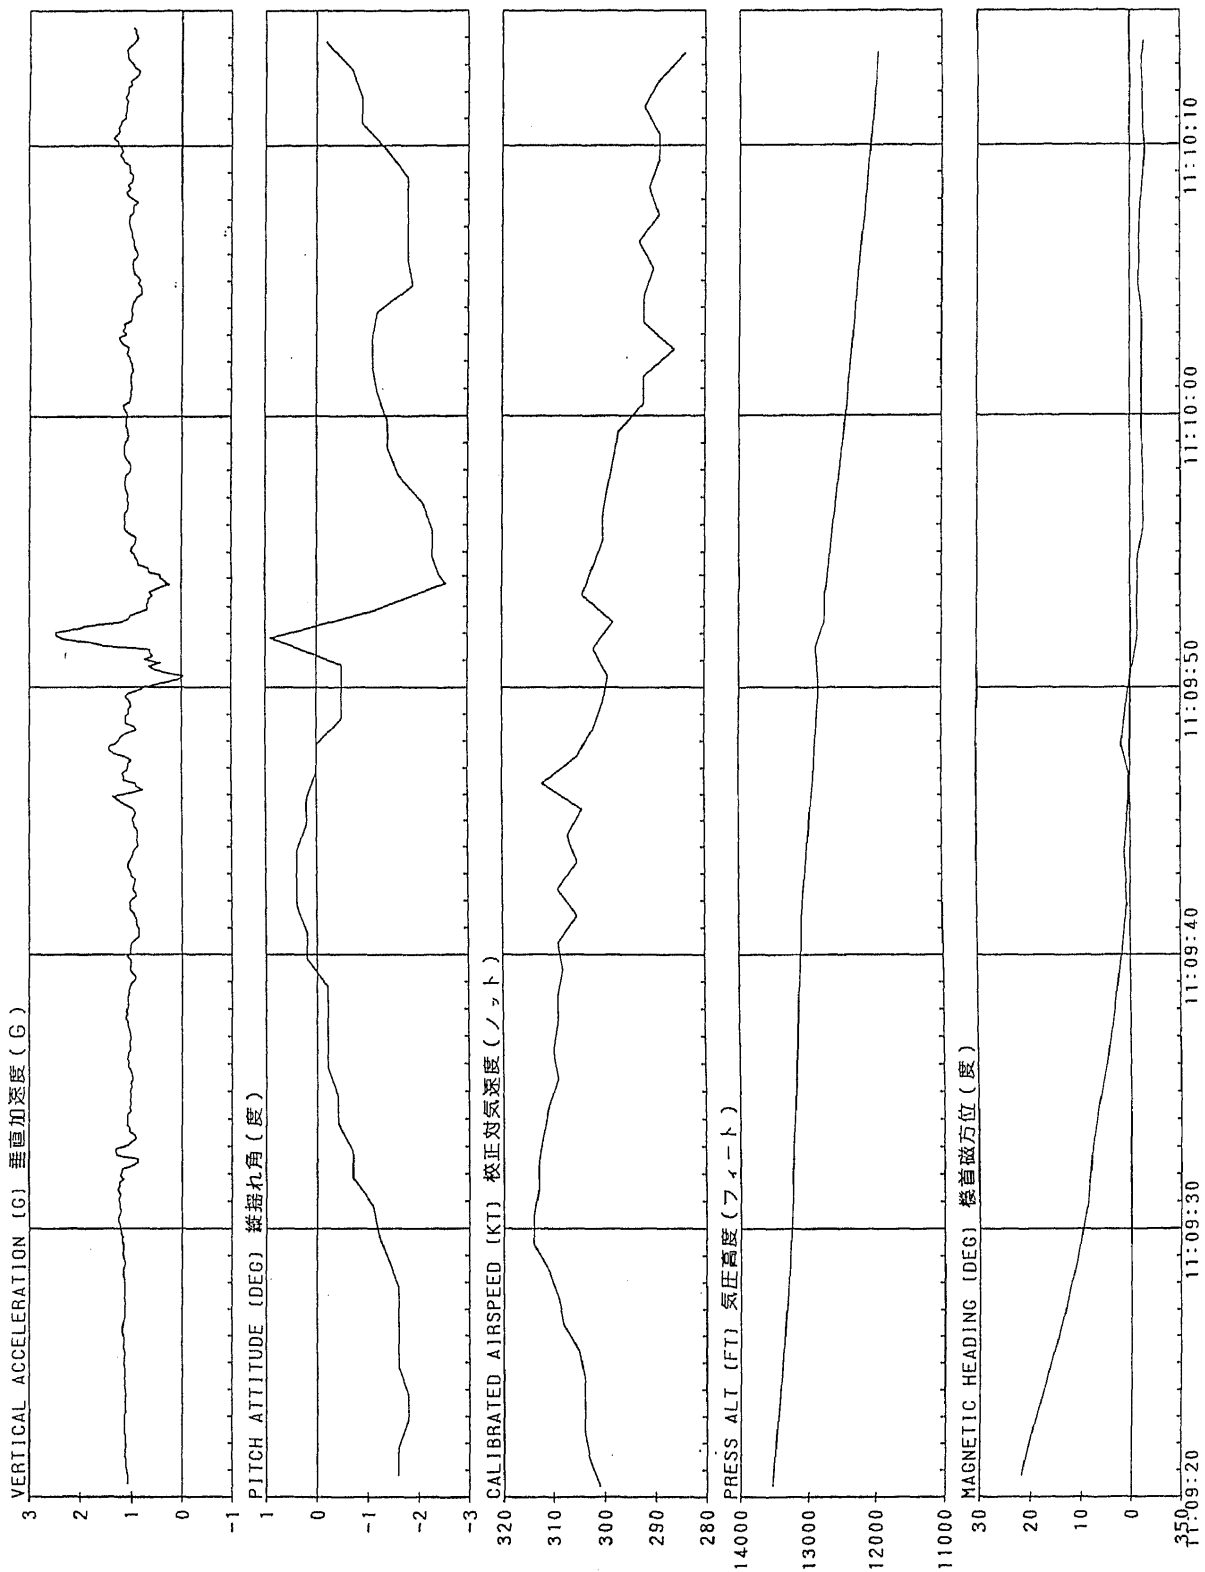
付図4 D F D R 記録

DFDR記録のうち、関係あるパラメタ記録を付図4に示す。

3.1.2 D F D Rには、同機が雲中を降下中の高度約13,000フィートにおいて、11時09分50秒過ぎからの約4秒間に若干のマイナスGからプラス2.5Gに変動する上下加速度が記録されている。このこと及び機長の口述から、同機は、雲中を飛行中、乱気流に遭遇して激しく揺れ、このため機体後部において乗客がシートベルトを締めていることを確認して自分の席に戻ろうとしていた客室乗務員2名が、負傷したものと認められる。

3.1.3 事故発生時に、客室乗務員がいた機体後部位置における上下加速度の変動は、機体のピッチ運動、機体の弾性振動等の影響によって、D F D Rに記録されていた数値より幾分大きかった可能性も考えられる。
