**航空事故調査報告書**  
**個人所有**  
**ロビンソン式R22Beta型JA7739**  
**香川県小豆郡内海町吉田沖海上**  
**平成2年8月12日**

平成3年2月20日  
航空事故調査委員会議決  
委員長 武田 峻  
委員 薄木 正明  
委員 宮内 恒幸  
委員 東 昭  
委員 竹内 和之

### 1.1 航空事故の概要

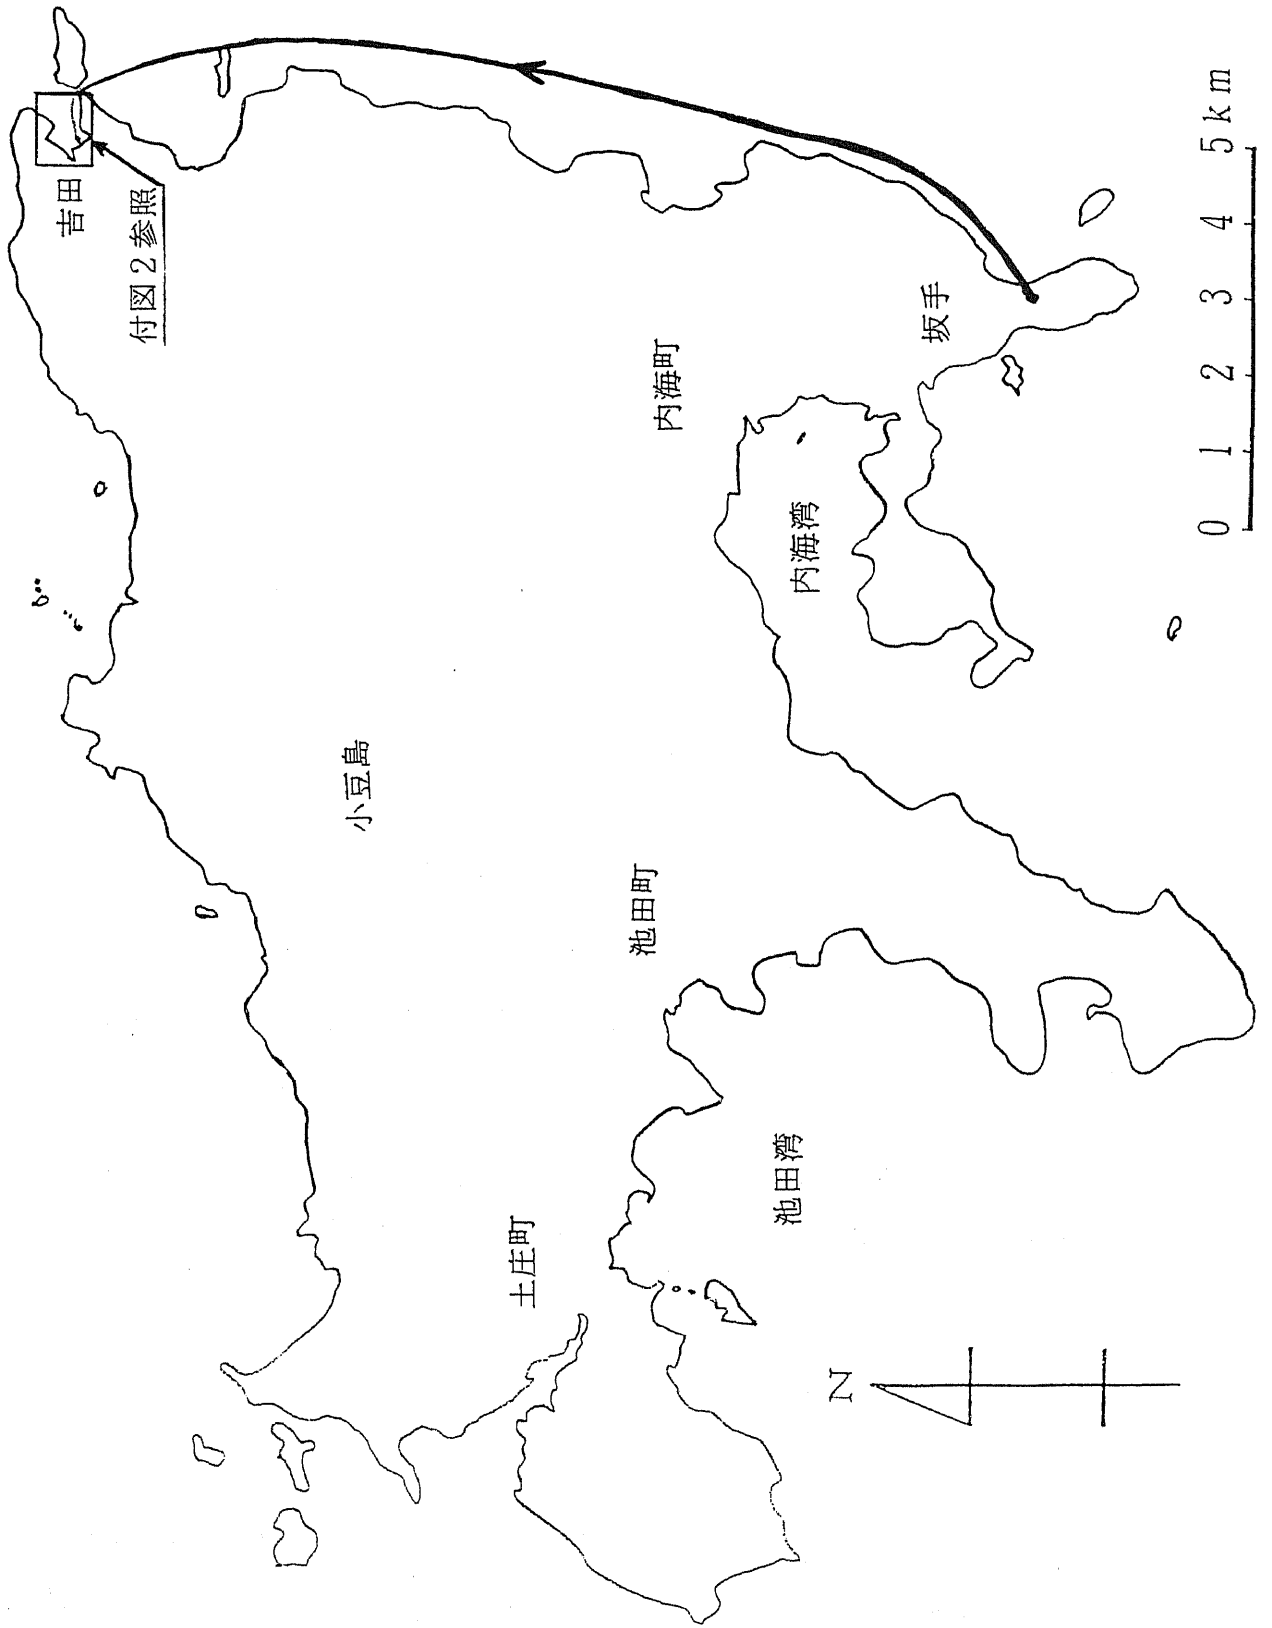
付図1 推定飛行経路図

J A 7 7 3 9 は、平成 2 年 8 月 1 2 日、香川県小豆郡内海町坂手の場外離着陸場を 1 7 時 3 5 分ごろ離陸し、同場所から北に約 1 2 キロメートルにある内海町吉田の棧橋（事故当時、水面からの高さ約 9 0 センチメートル）に 1 7 時 4 3 分ごろ着陸した（付図 1 参照）。

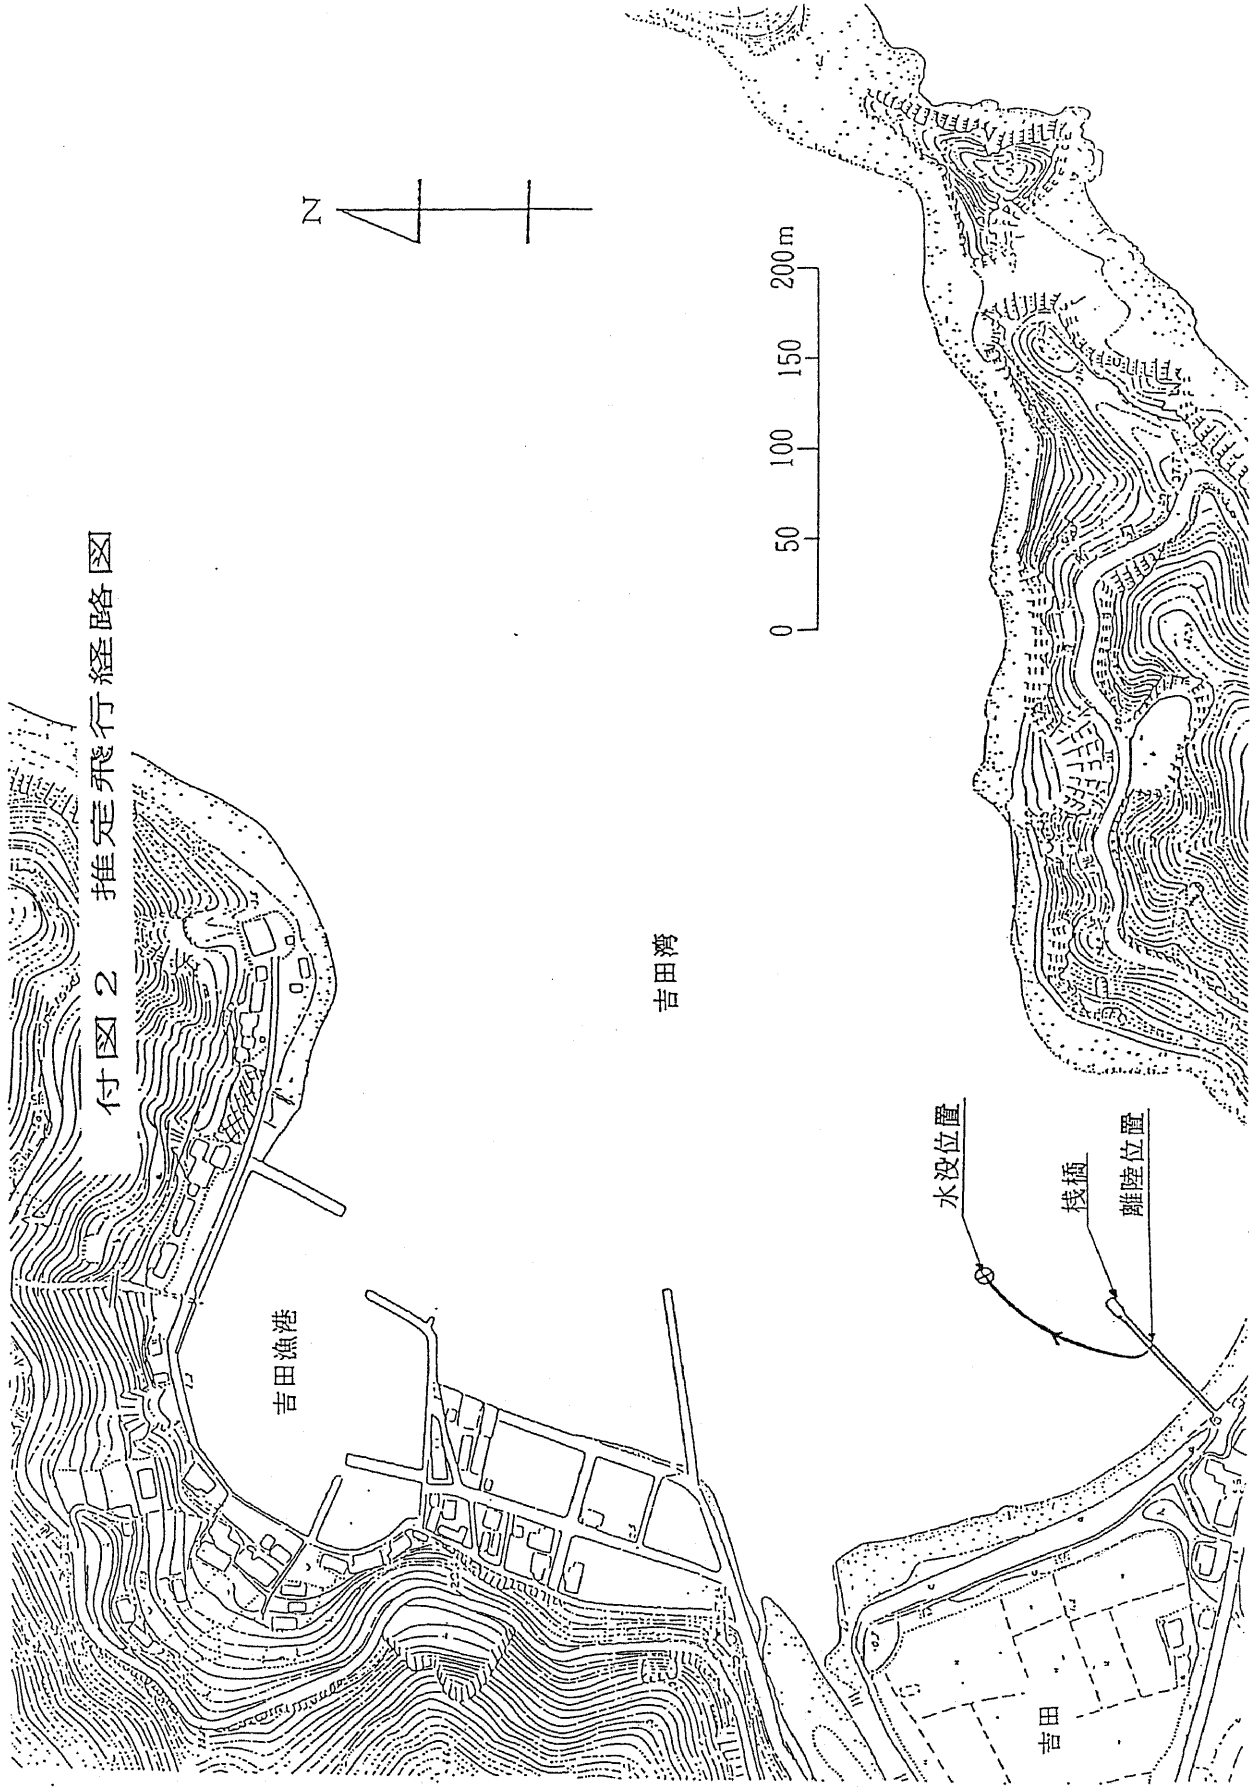
付図2 推定飛行経路図

同乗者も脱出しており 2 人で海面に浮いていたところボートに救助された（付図 2 参照）。

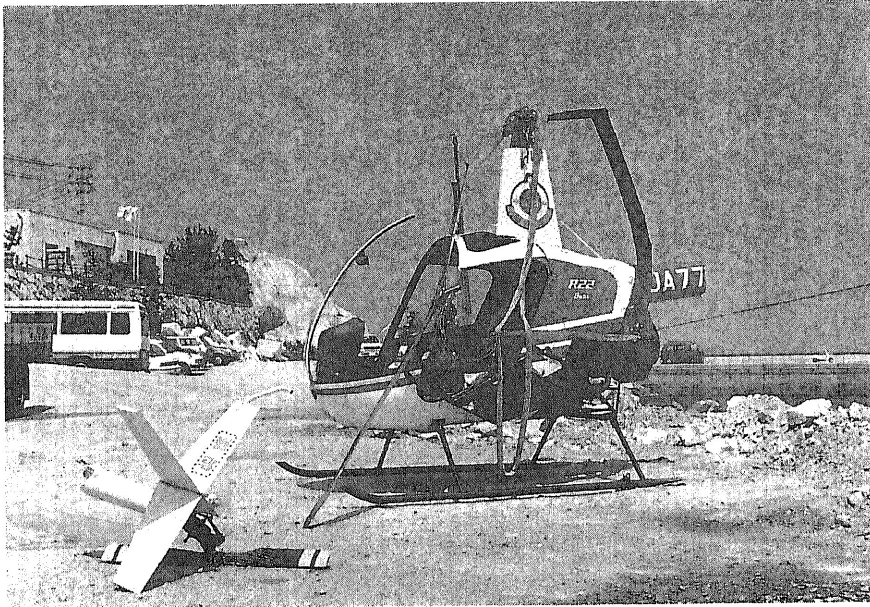
(1) メイン・ロータ、胴体及びテール・ロータ部分

メイン・ロータ	破 損
胴 体	破 損
テール・ブーム	破 損

3.1.4 同機は海面からの高度約3フィートでバンク角を10～15度とって右旋回しながら加速していた間に、同機の高度が低下したため右スキッドが海面に接触して倒立し大破したものと推定される。
