航空事故調査報告書
ソレル式SNS-8ハイパーライト型超軽量動力機
北海道中川郡池田町
平成2年8月19日

平成3年4月3日

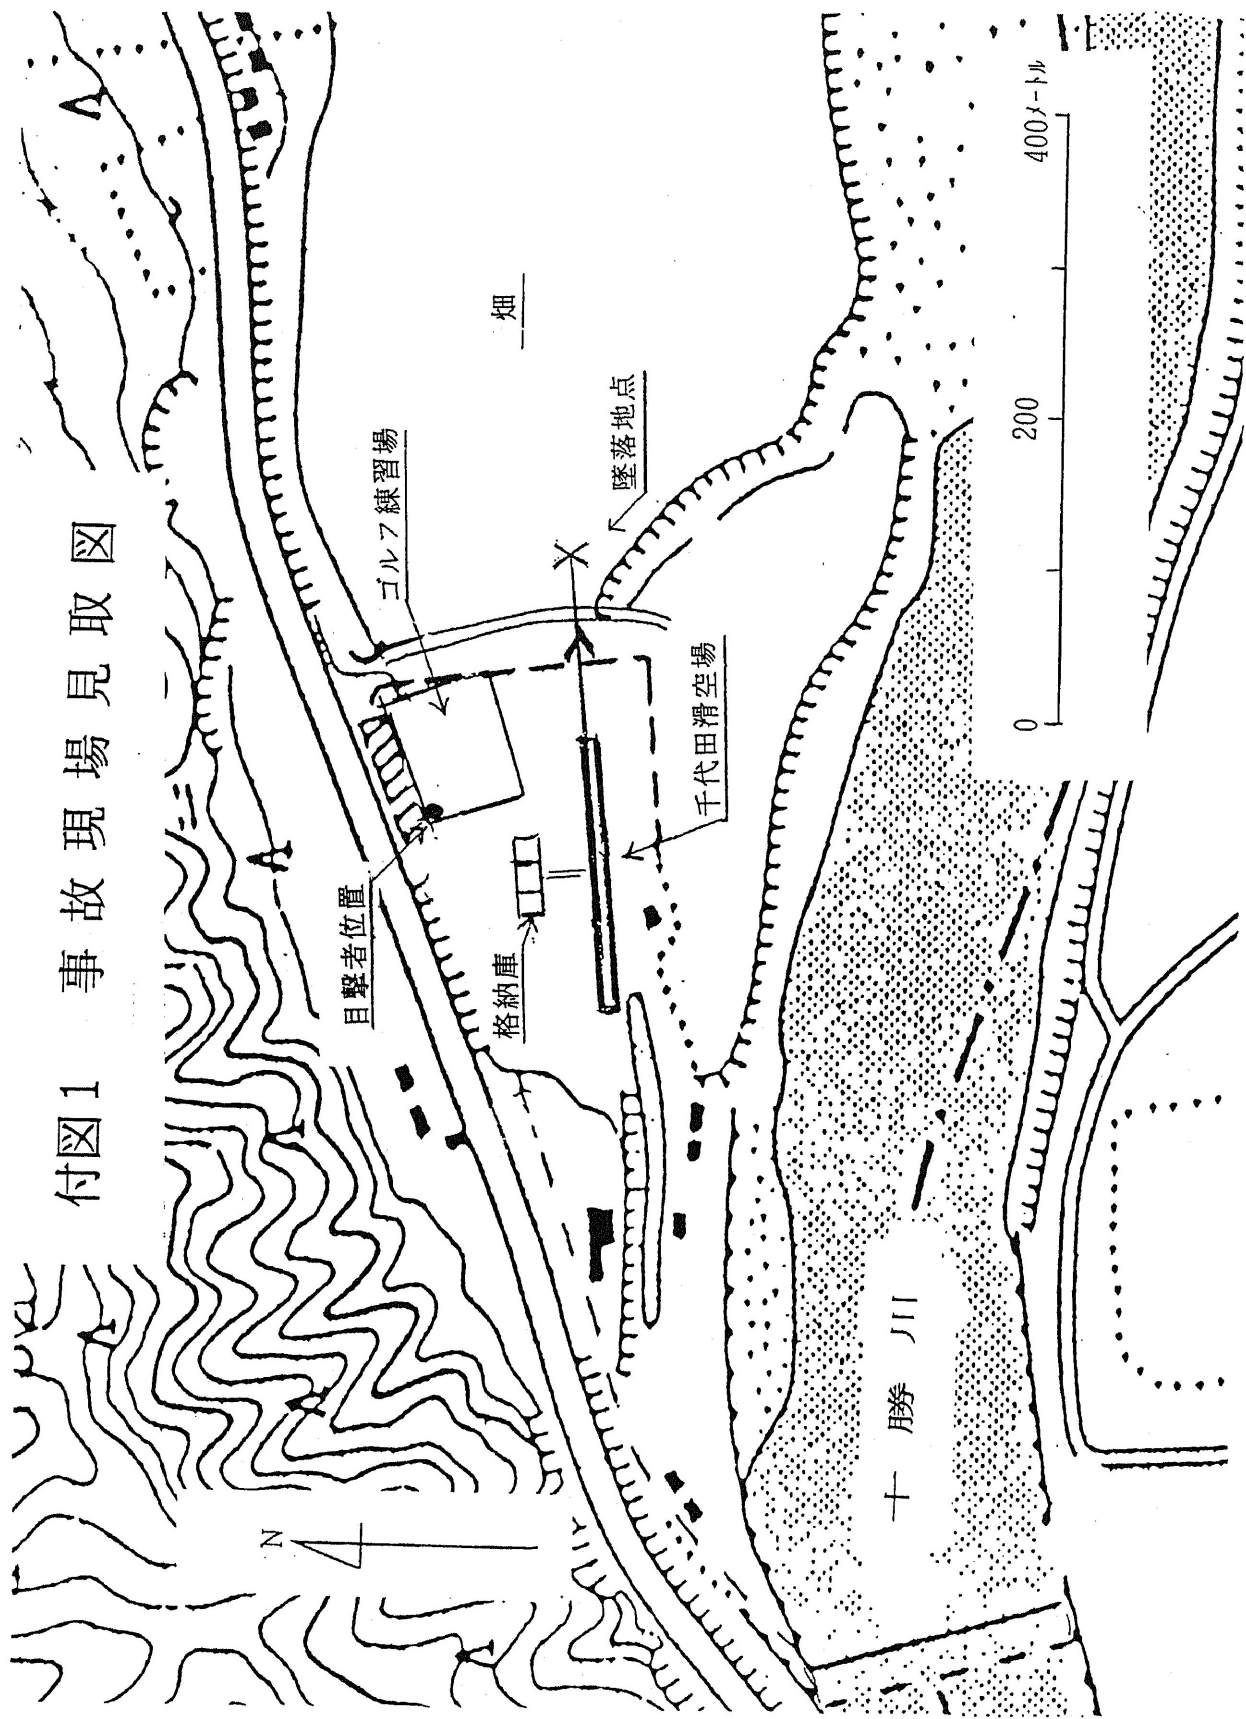
付図1 事故現場見取図

千代田滑空場に隣接するゴルフ練習場で練習をしていた者が同機の墜落時の模様を目撃しているが、それによれば「同機は西から東に向かって上昇し、高度が約50メートルに達したところ突然エンジン音が止まり、同時に機体が大きく傾き、機首が下がった後きりもみに入り、真っ逆さまに墜落した。」とのことである(付図1参照)。

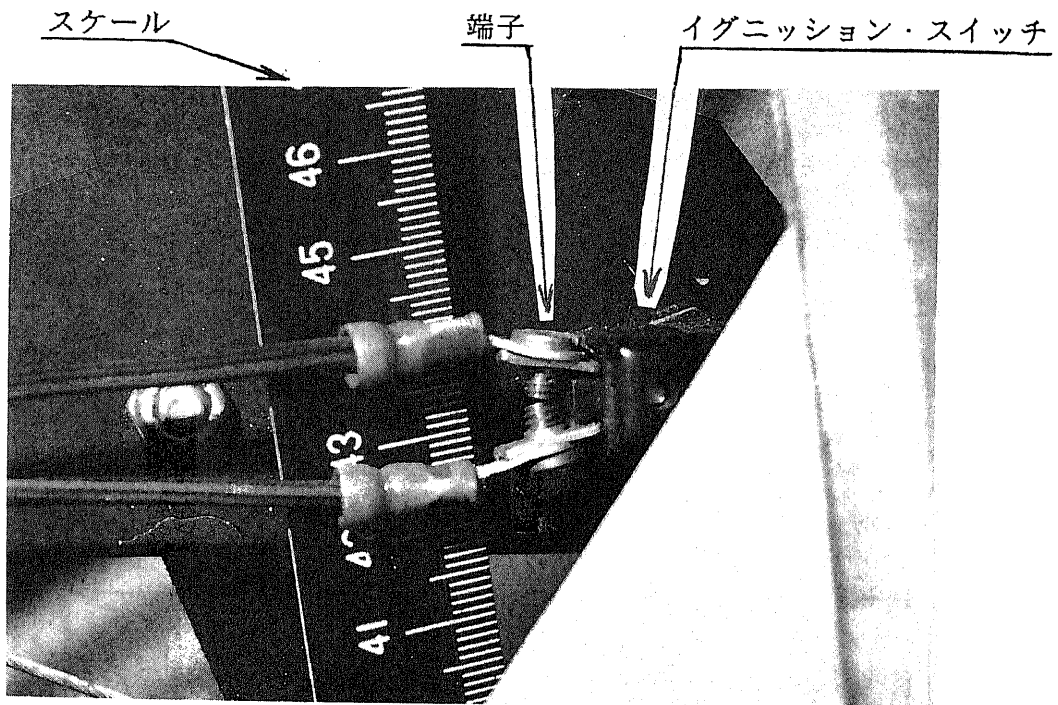
写真 イグニッション・スイッチの
取付け状況

(b) イグニッション・スイッチの調査の結果、2個の端子にワイヤを取り付けているスクリュ間の間げきが狭く、また、端子にガタがあるため、振動等により端子間で短絡する可能性があることが判明した。端子間で短絡すると、イグニッション・スイッチを「オフ」にした場合と同様の回路が形成され、エンジンは停止する(写真参照)。

3.1.2 目撃者が「突然エンジン音が止まった」と述べていること、また、2.10項(3)で述べたプロペラの破損状況からエンジンは離陸直後の上昇中に停止したものと推定される。このエンジンの停止は、2.10項(4)(ウ)で述べた調査結果からイグニッション・スイッチの端子間の短絡により生じたものと推定される。

なお、エンジンの停止は、イグニッション・スイッチの端子間の短絡により生じたものと推定される。
