**航空事故調査報告書**  
**中日本航空株式会社所属**  
**川崎ベル式47G3B-KH4型 J A 7 4 8 6**  
**岐阜県郡上郡美並村**  
**平成2年8月18日**

平成3年3月6日

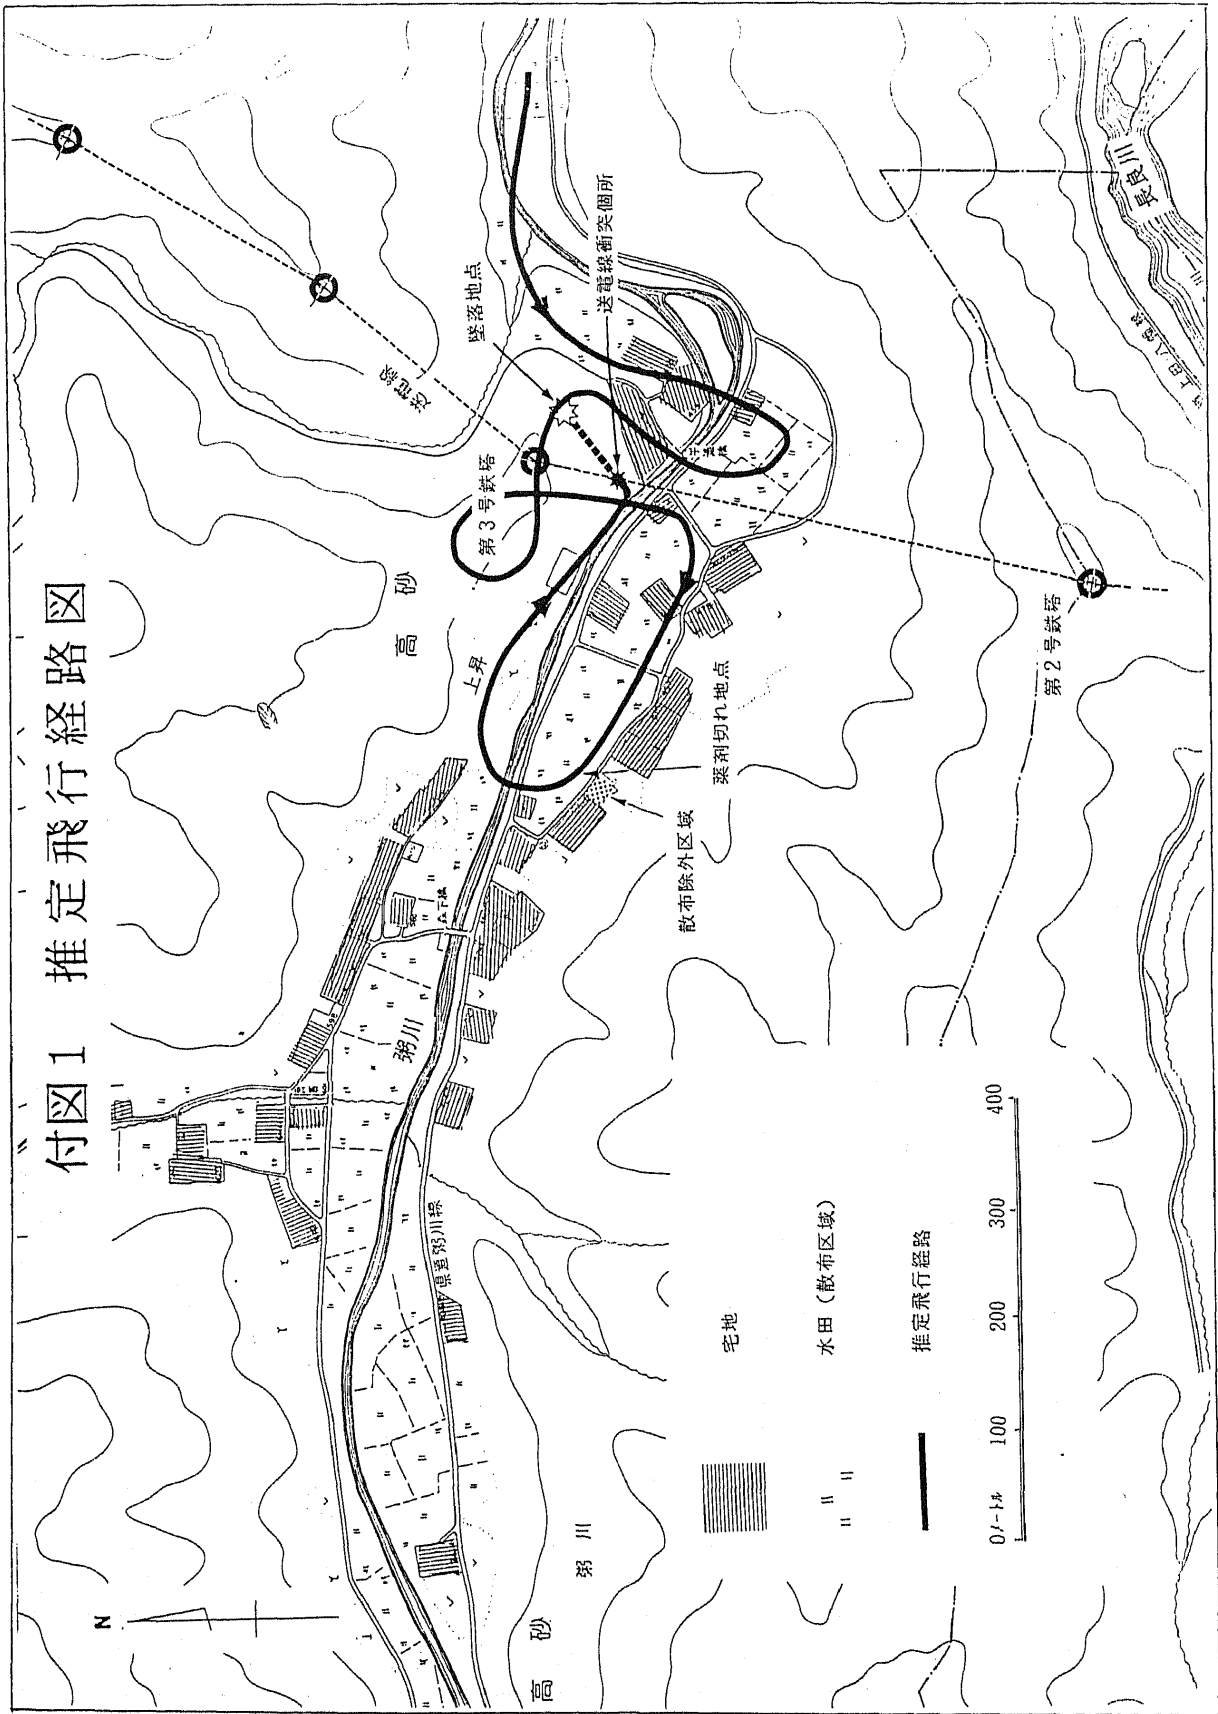
付図1 推定飛行経路図

同機は、水田からの対地高度(以下「高度」という。)10～12メートルで、深い谷間の水田上空を西に向かって散布飛行中、薬剤が切れたので、補給のためヘリポートへ帰投しようと、上昇しながら右旋回した。同機は、東に向かってさらに上昇中、高度約55メートルの送電線に衝突してそれを切断し、衝突地点から約80メートル北東の同村大字高砂字半造の山腹の赤松林に墜落した。

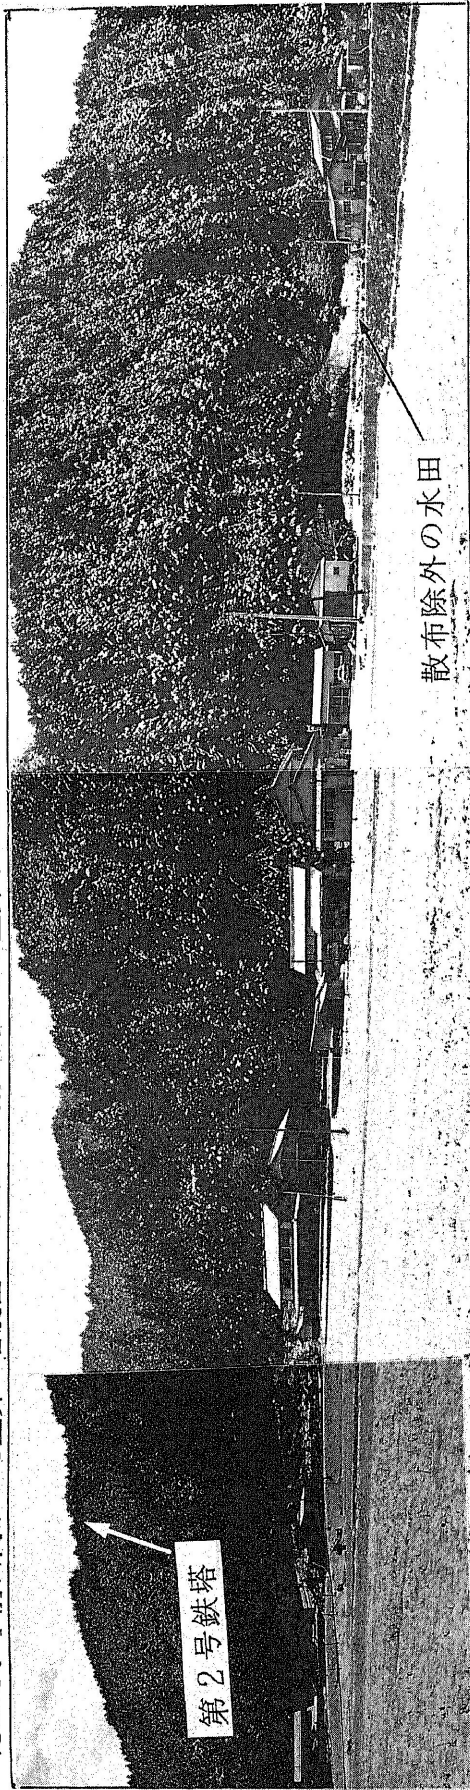
## 写真1 散布区域周辺

2.8.3 飛行中に送電線を発見することはきわめて困難であるため、送電線鉄塔によって送電線を確認する方法が一般的に取られているが、該当の両鉄塔は周囲を樹木に囲まれて上半分程度が見える状況であり、特に下からはほとんど鉄塔が見えない(写真1及び2参照)。

同機は、東から西（写真の左側から右側）に向かって、高さ10～12メートルで散布飛行を行い、写真の右側付近で薬剤切れとなつたので、手前に向かって上昇・右旋回して反転し、東に向かって上昇中、送電線に衝突した。

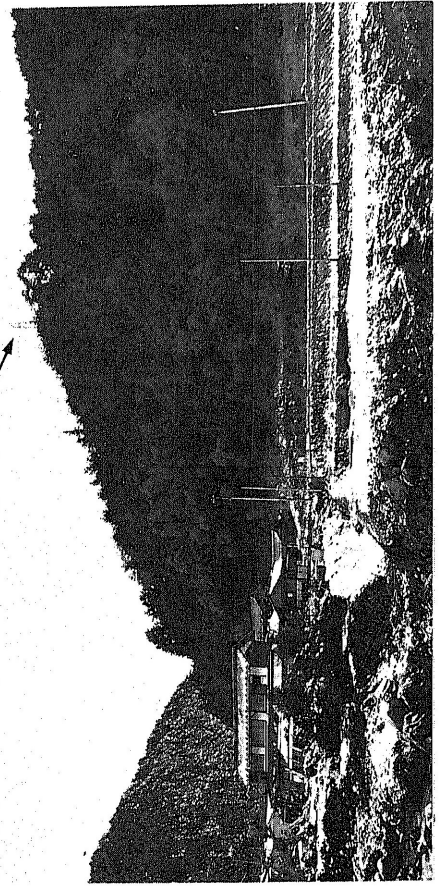
## 写真2 第3号鉄塔

3.1.6 現場付近は、両側を山に囲まれた狭い谷間である上に、送電線鉄塔が樹木のため見えにくく、また散布除外と指定された水田があるなど、厳しい作業環境であったことが、機長の送電線の発見の遅れに関与したことが考えられる。
