**航空事故調査報告書**  
**朝日航洋株式会社所属**  
メッサーシュミット・ベルコウ・ブローム式BO105C型JA9524  
**山梨県東山梨郡三富村**  
**平成2年9月21日**

平成3年3月20日

朝日航洋株式会社所属メッサーシュミット・ベルコウ・ブローム式BO105C型JA9524（回転翼航空機）は、平成2年9月21日、山梨県東山梨郡三富村大字川浦字東沢で地質構造調査用に同機に装備したガンマ線探知装置の試験飛行を行っていたが、15時15分ごろ、治山工事用の索道に衝突して墜落した。

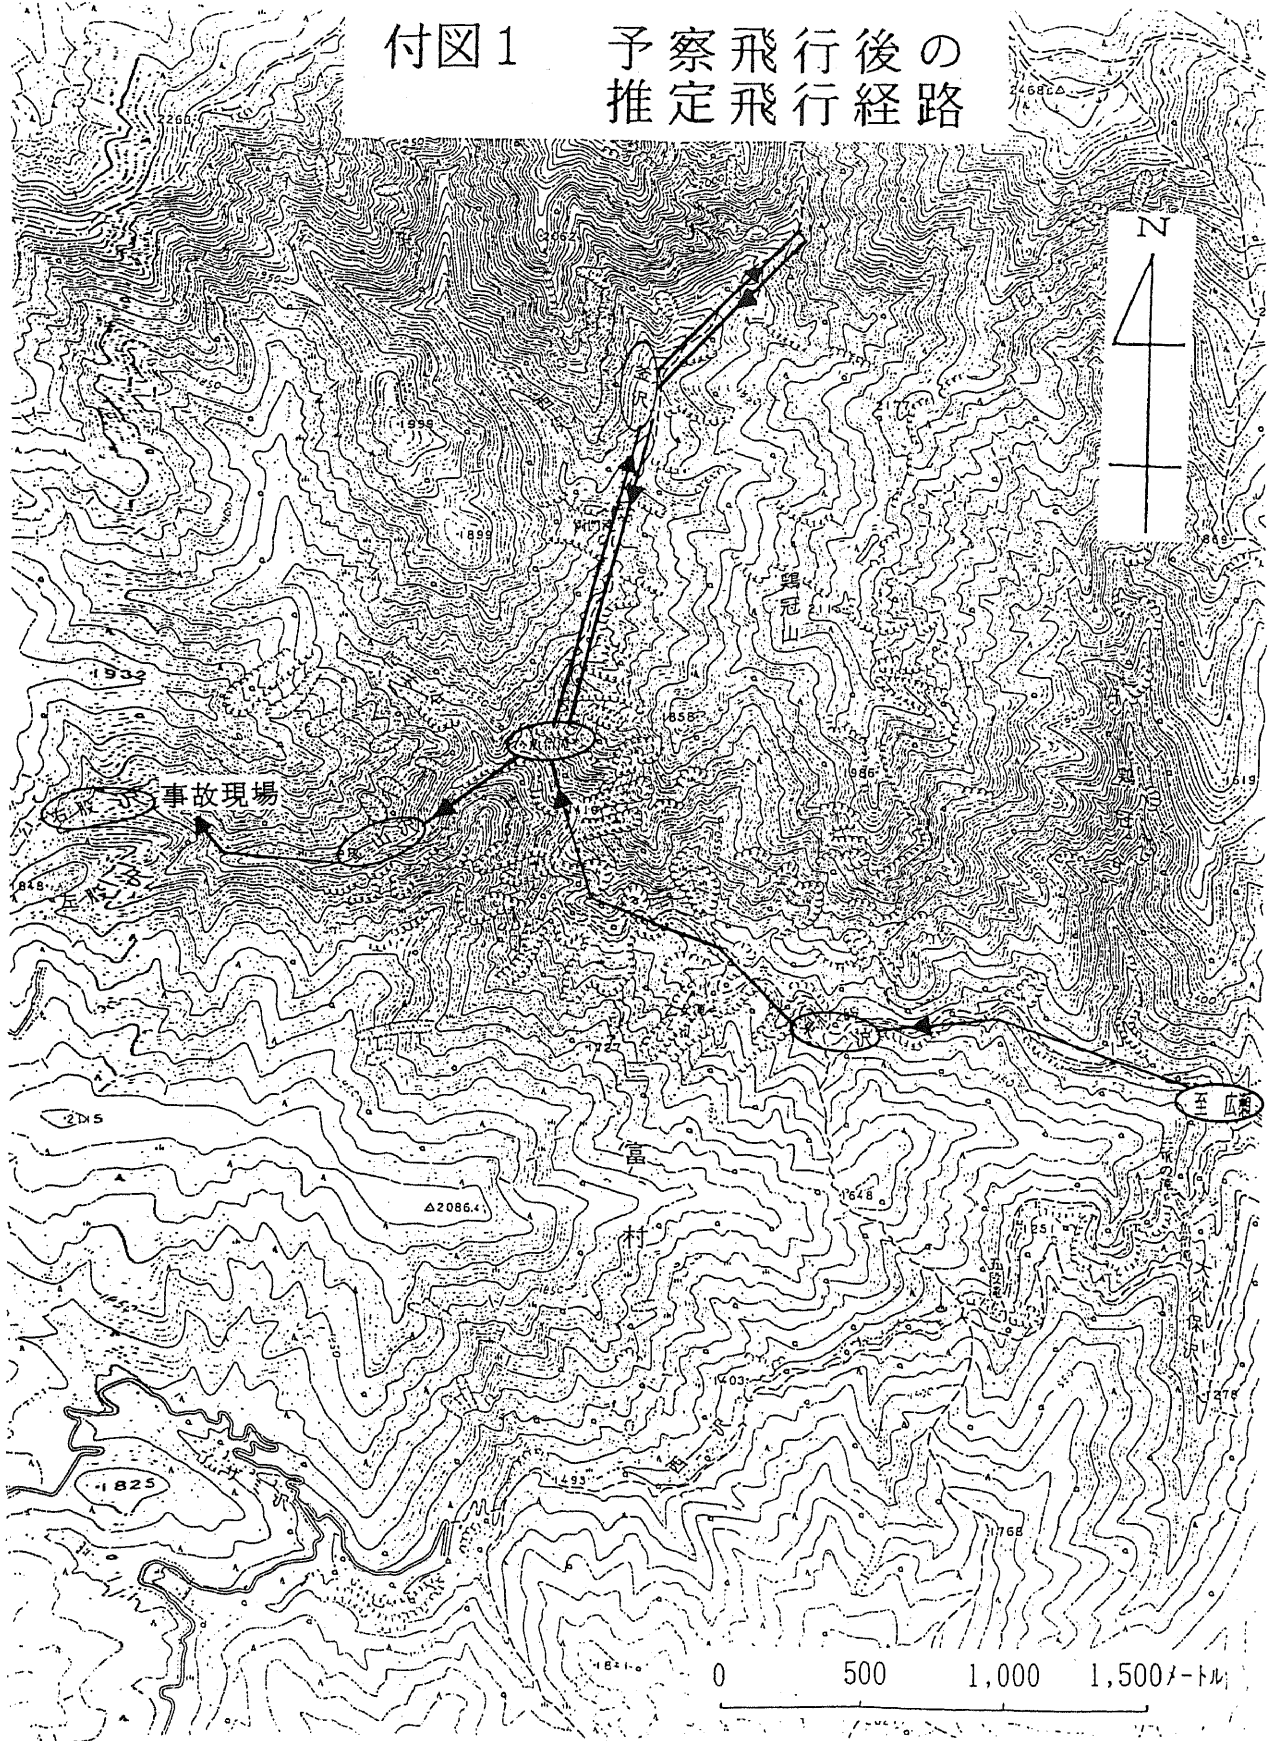
付図1 予察飛行後の推定飛行経路

3.1.5 2.10.5項(3)に記述した同社における地質構造調査飛行の要領から、目撃者が述べている1回目の飛行は、調査区域を把握し安全確認を行う予察飛行であったものと推定される。また、2.10.6項に記述した技術者が所持していたとみられる地図のチェックポイントの記入状況から、同機は、予察飛行後付図1に示す経路で飛行したものと推定される。

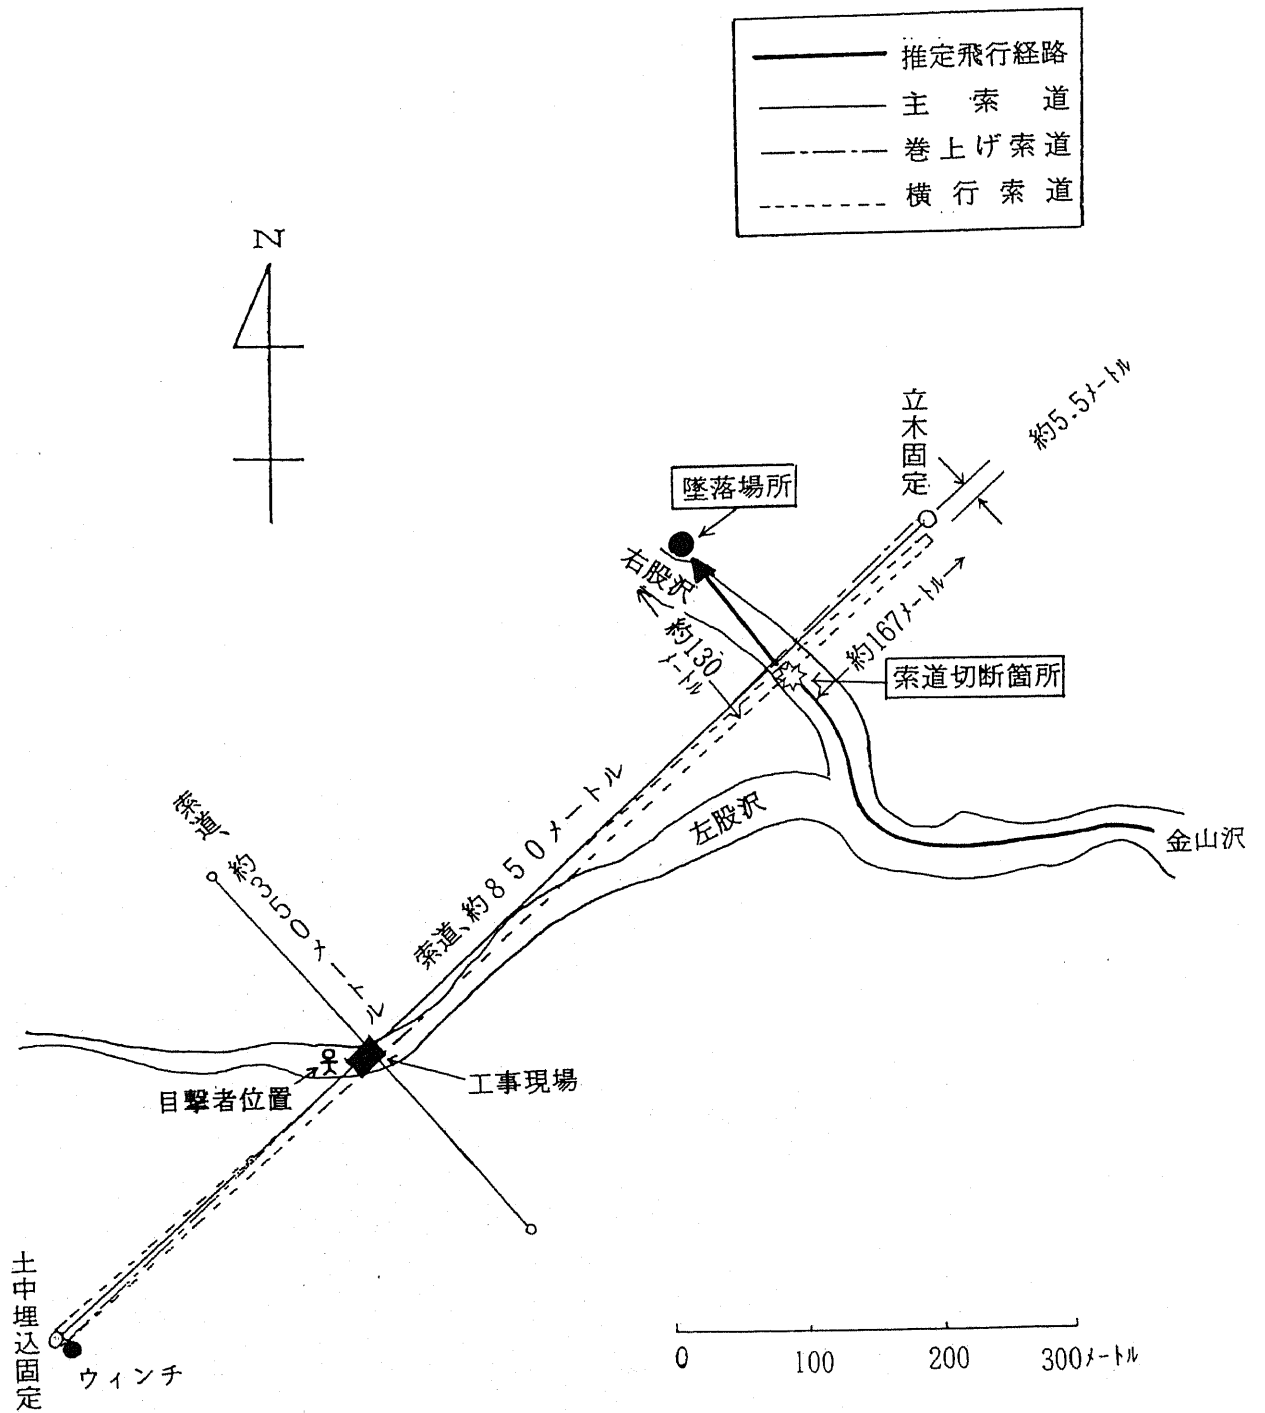
# 付図2 現場見取図

同機は、15時15分ごろ山梨県東山梨郡三富村上空で試験飛行中、笛吹川金山沢上流の右股沢に張られた治山工事用索道に衝突し、その約130メートル北西の山林(字東沢1,821番地)に墜落した(付図1、2、3及び写真1参照)。

衝突箇所付近の索道の上下間隔は、最も高く張られた主索道と最も低く張られた横行索道の間で15メートルとなっている。また、最も低く張られた横行索道の谷底からの高さは、115メートルである(付図2、3及び写真3参照)。

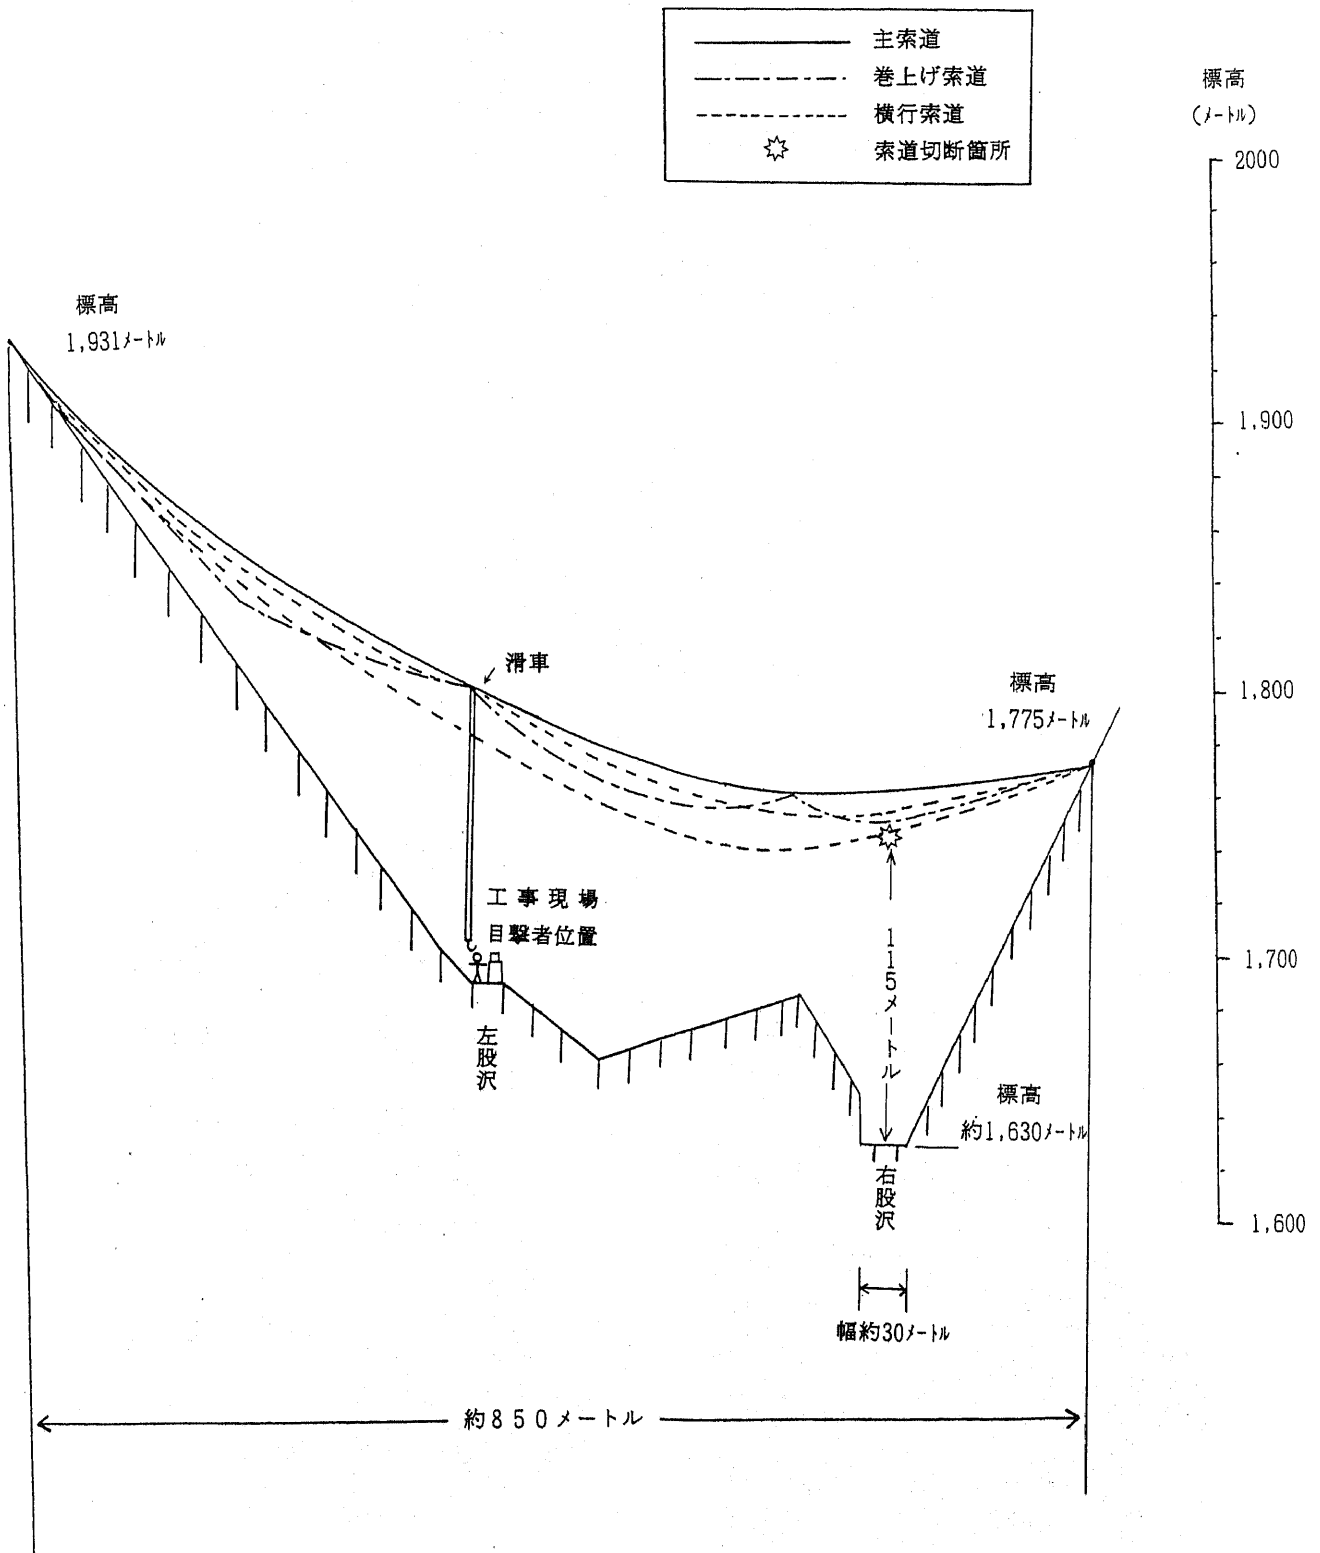
# 付図3 索道衝突現場断面図

3.1.6 目撃者によれば、同機は1回目に飛行してきたときに比べ2回目に飛行してきたときは、低い高度で索道に近付いている旨述べていること及び索道の設置状況から、同機は、1回目は事故現場を谷底からの高度約140メートルぐらいで飛行し、2回目は谷底から高度約115メートルぐらいで飛行していたものと推定される。

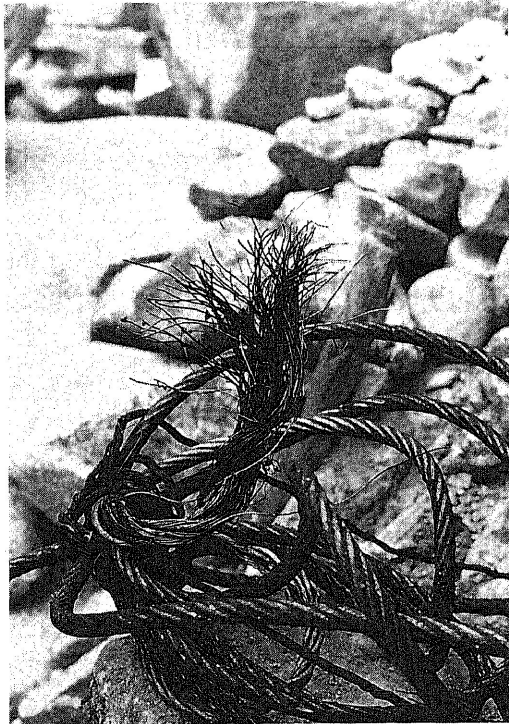
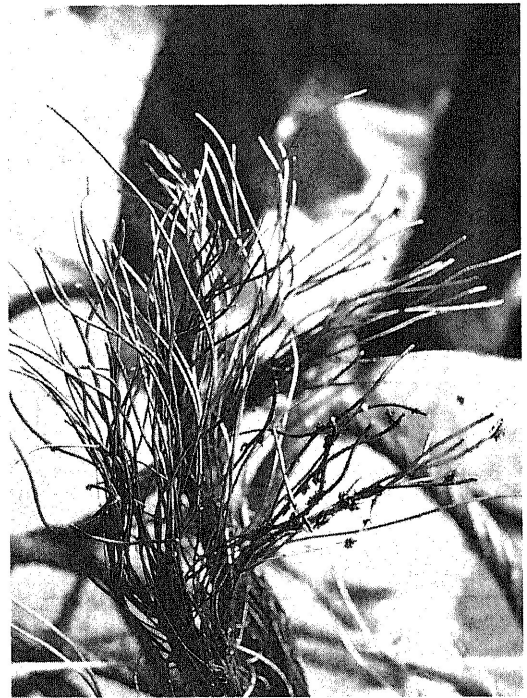
写真2 切断された索道

索道4本のうち、一番低く張られた直径14ミリメートルの索道1本が切断され(写真2参照)、また、山林に若干の被害があった。

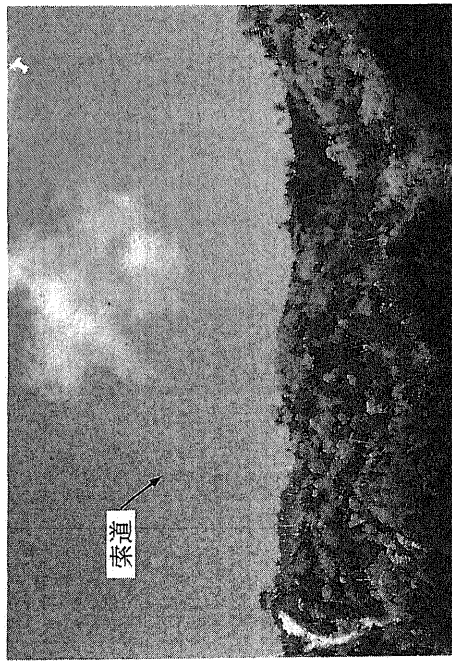
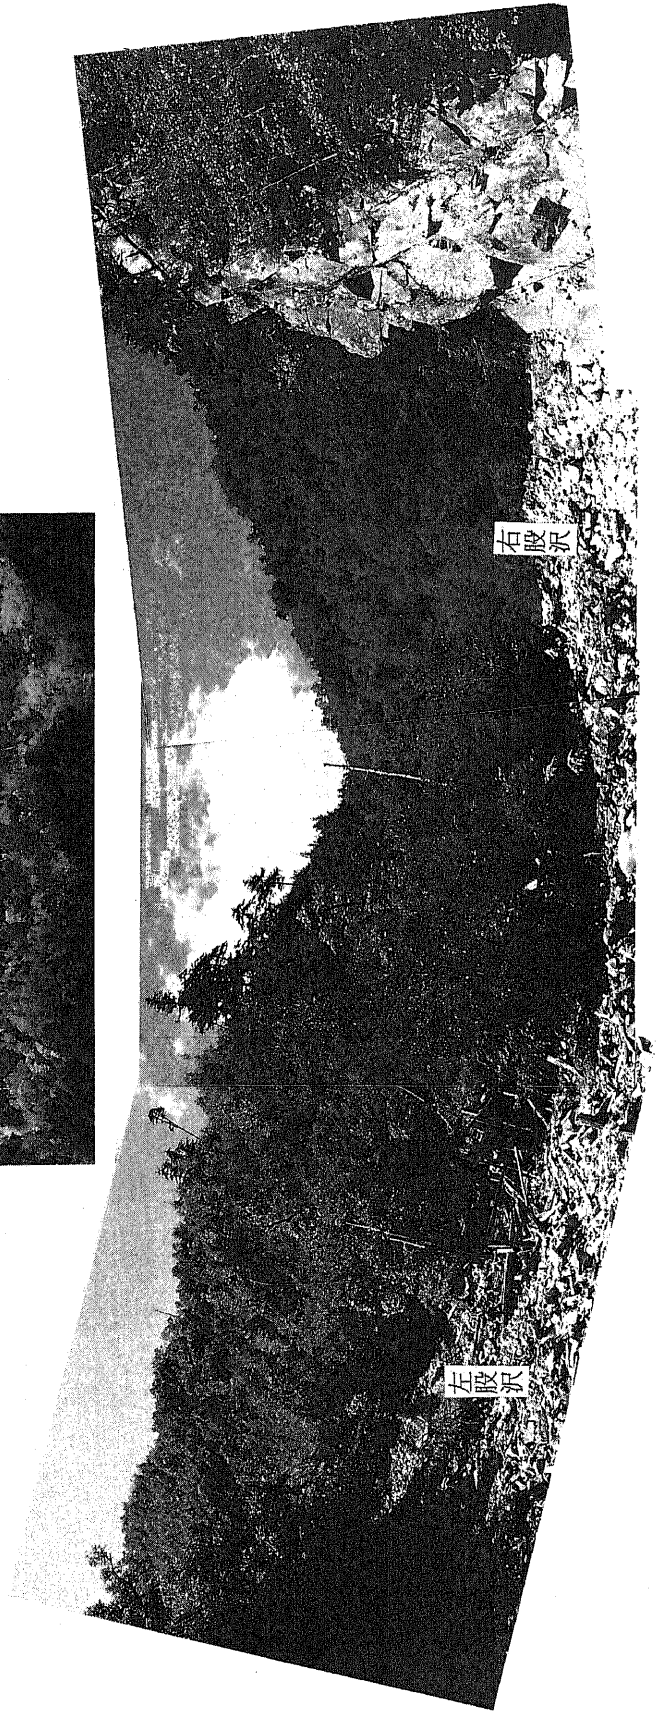
### 写真3 現場付近の状況

2.10.9 捜索及び事故現場への人員の輸送のため現場上空を飛行した山梨県警察本部航空隊のヘリコプタ操縦士によれば、飛行中当該索道は背景の山腹に溶け込み非常に見えにくいとのことである。

3.1.9 現場付近は、両側を山に囲まれた狭い谷間で、飛行を行う上で条件が厳しい地形であるうえに、2.10.9項に記述したとおり、索道が背景の山腹の濃緑色に溶け込み飛行中の同機から視認することは困難であったものと推定され、これらのことが機長が索道に気付かなかつたことに関与したと推定される。

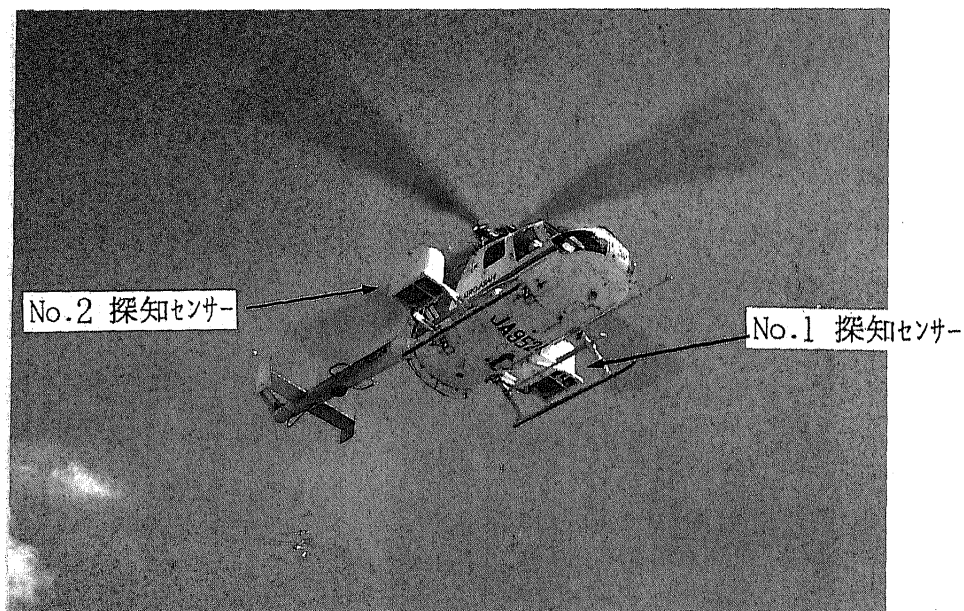
写真4 BO105C型JA9524  
ガンマ線探知装置装備機

飛行規程によれば、これらの装置を搭載することにより同機の搭乗者限界は操縦士を含め3名となっている(写真4参照)。

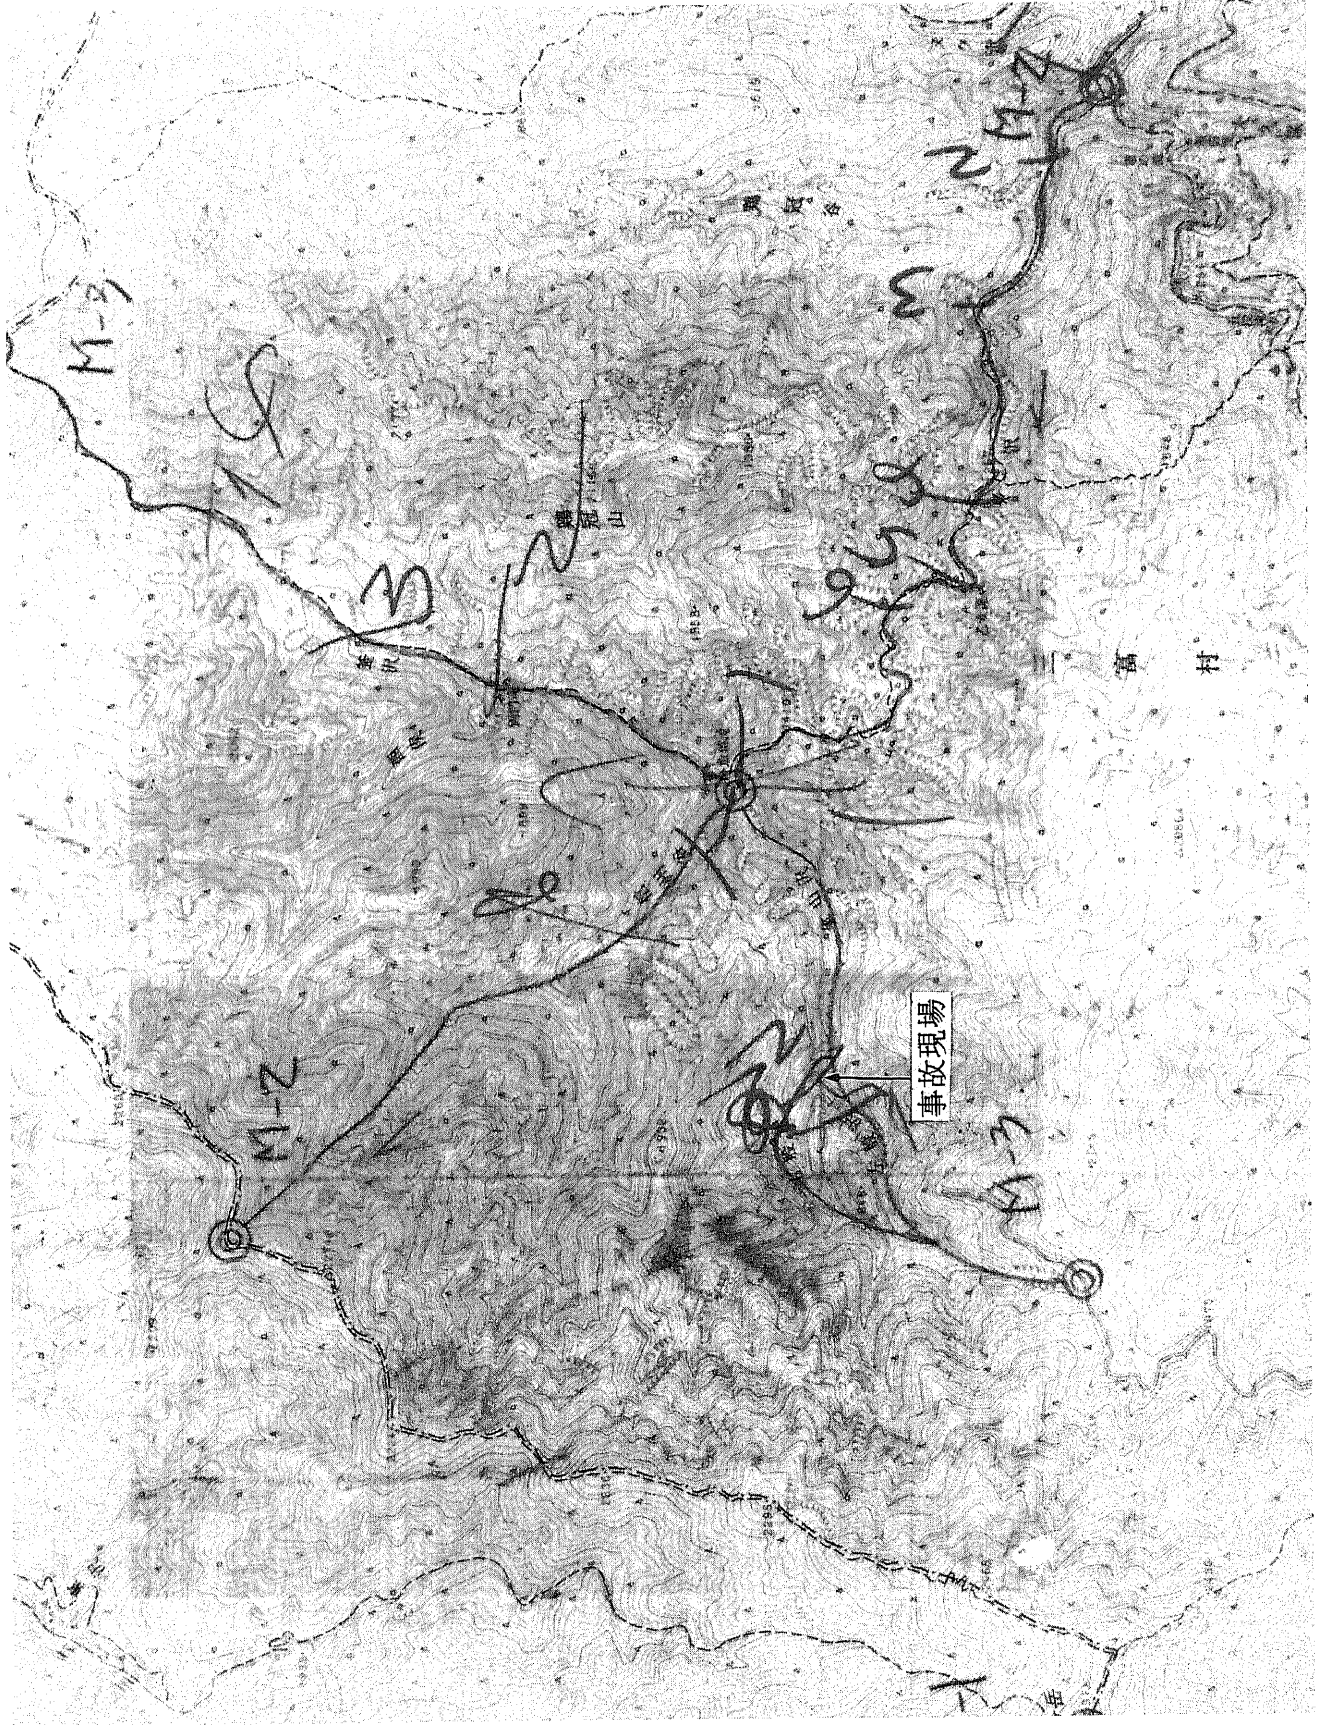
写真5 技術者が所持していた地図

2.10.6 事故現場から、同現場付近の2万5千分の1の地図が回収された。同地図は前席に搭乗していた技術者が所持していたものとみられ、取得したデータと飛行場所を照合するためとみられるチェックポイントが、広瀬ダム方向から東沢を上流(西側)方向へ、魚留滝から上流(北側)の釜沢方向へ及び魚留滝から金山沢、右股沢方向へ記入されていた(付図1及び写真5参照)。

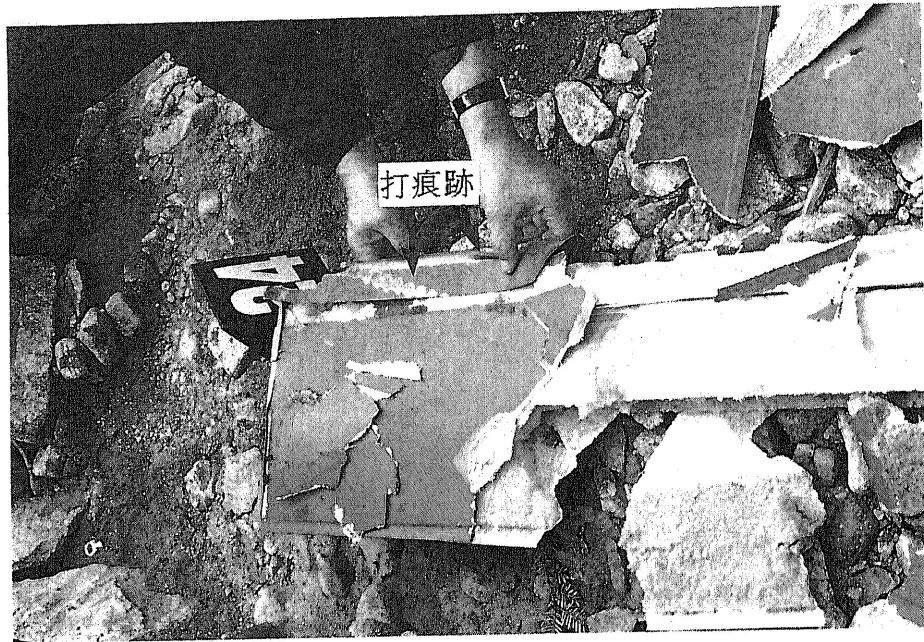
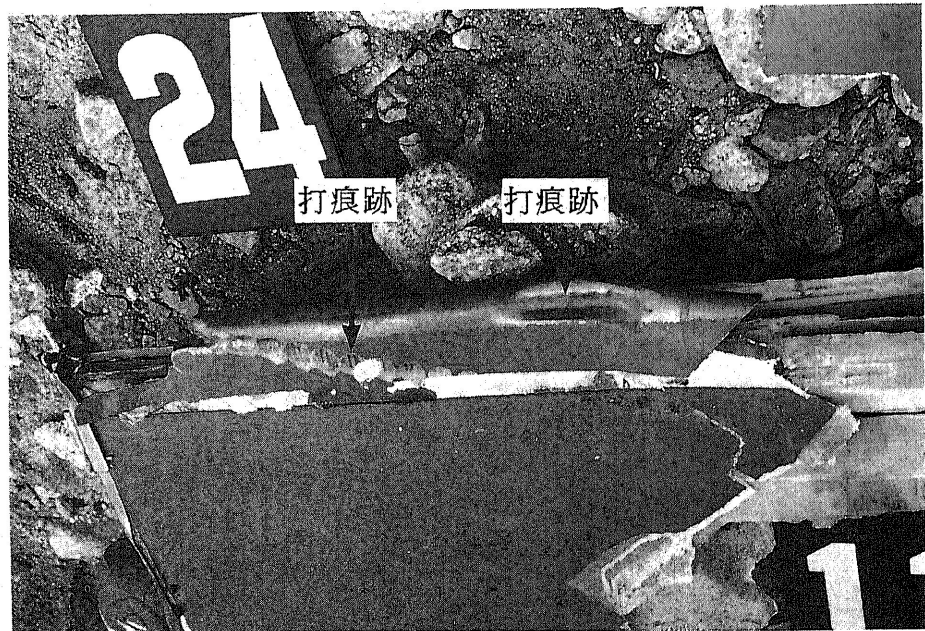
写真6 メイン・ロータ・ブレードの  
索道打痕跡

3.1.8 機長は、谷の上に張られた索道に気付かないまま、あるいは気付いたものの回避する余裕もなく、同機は最も低く張られた横行索道に衝突し、メイン・ロータ・ブレードで同索道を切断して、索道の約130メートル前方に墜落したものと推定される(写真6参照)。
