航空事故調査報告書
クイックシルバー式MXⅡJ型超軽量動力機
滋賀県草津市沖琵琶湖
平成2年6月10日

平成3年4月3日

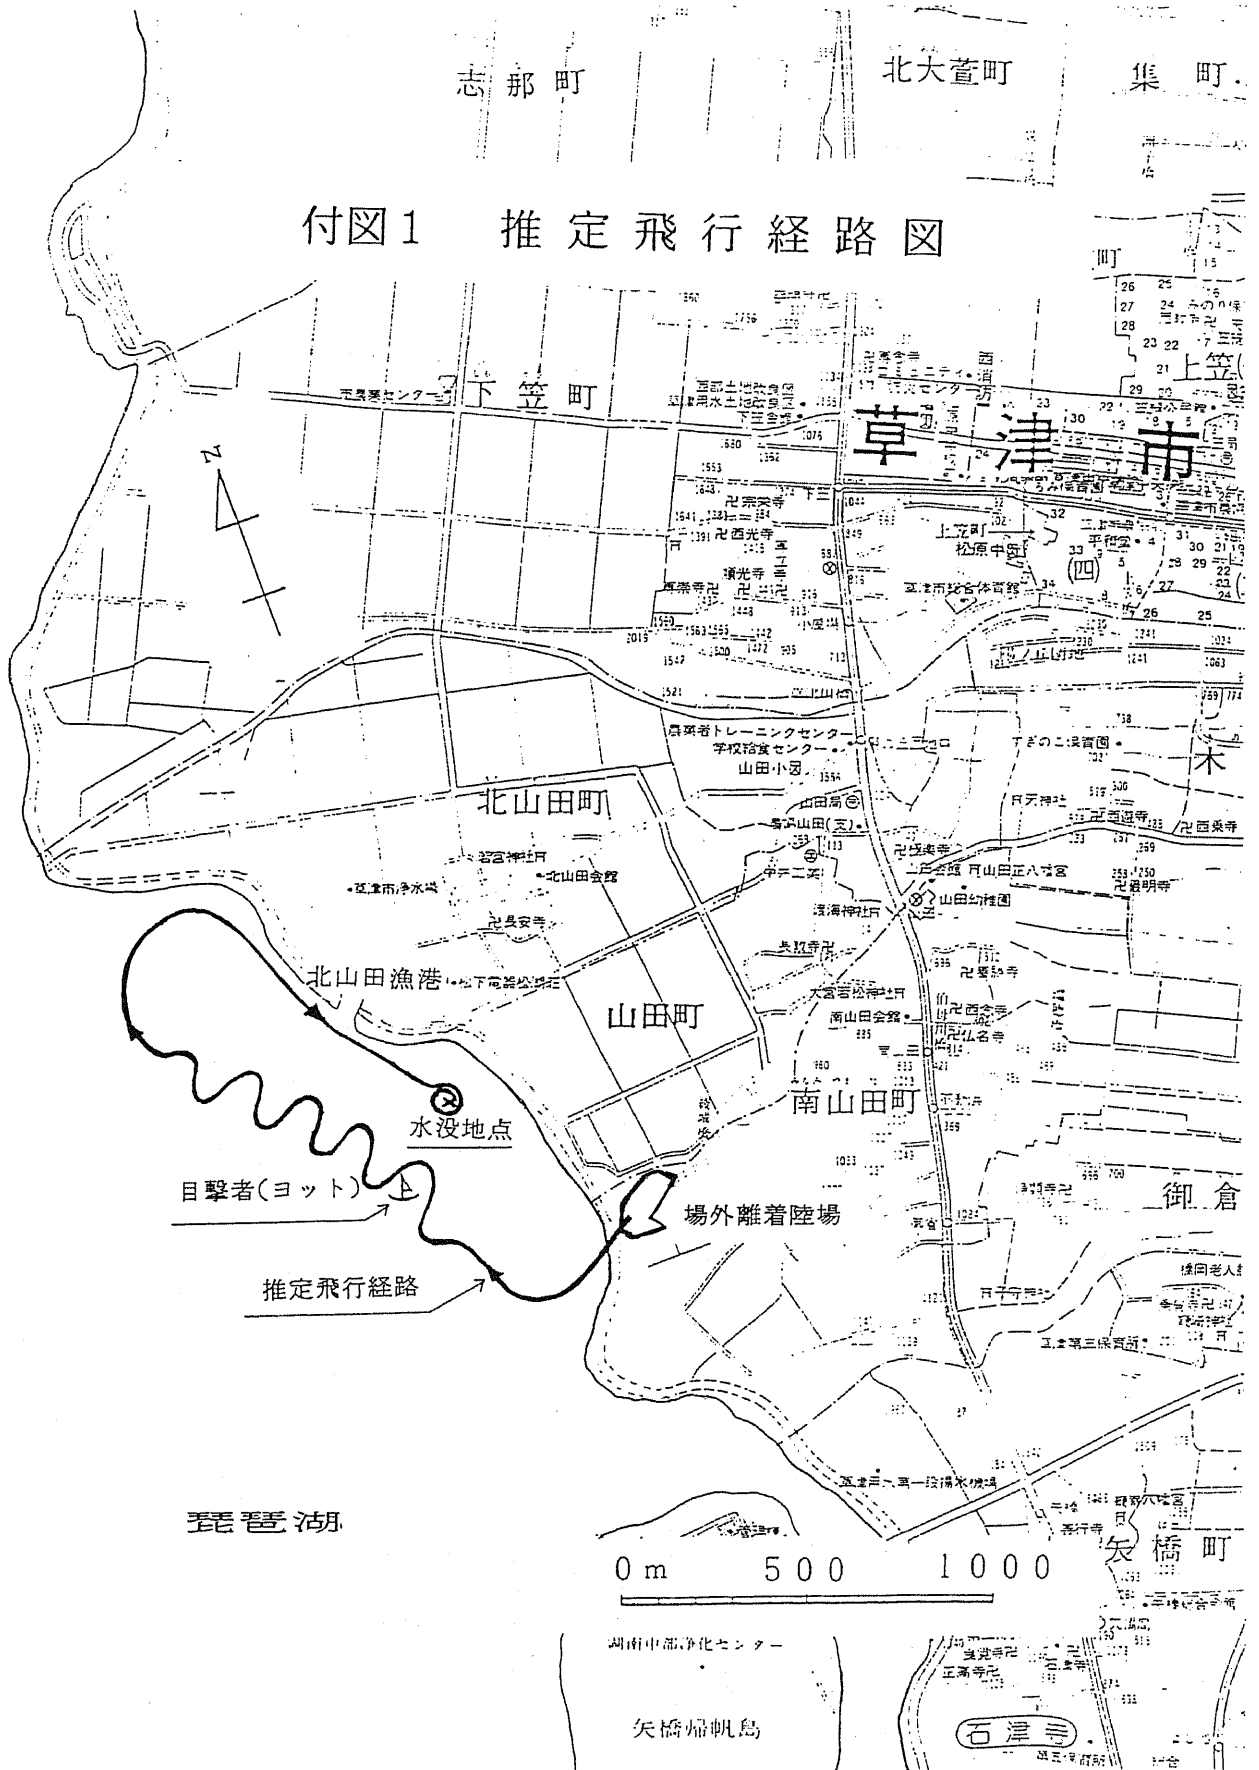
付図1 推定飛行経路図

離陸後右に旋回し琵琶湖上空にでて、高度約150メートルで水平飛行に移った。その後、左右に旋回を繰り返しながら北に約3分間飛行し、帰投するため右に旋回を実施して場外離着陸場の方へ機首を向けた。

場外離着陸場に近付いたため、高度を下げ、北山田漁港沖合を過ぎ高度約50メートルとなったあたりで、操縦者は、急激な右旋回操作を行い、同機は右降下旋回に入った。約1旋回半した後、機首が引き上げられ失速状態となり、右翼から落下した。指導員は、直ちに操縦桿を握り回復操作を手伝ったが、同機は湖面に墜落した。

事故発生地点は、滋賀県草津市北山田町の沖合約150メートルの琵琶湖湖上で、事故発生時刻は、13時10分ごろであった（付図1参照）。
