航空事故調査報告書
美瑛町所属
シャイベ式SF25E型JA2270
北海道上川郡美瑛町滑空場
平成2年7月15日

平成3年4月3日

航空事故調査委員会議決

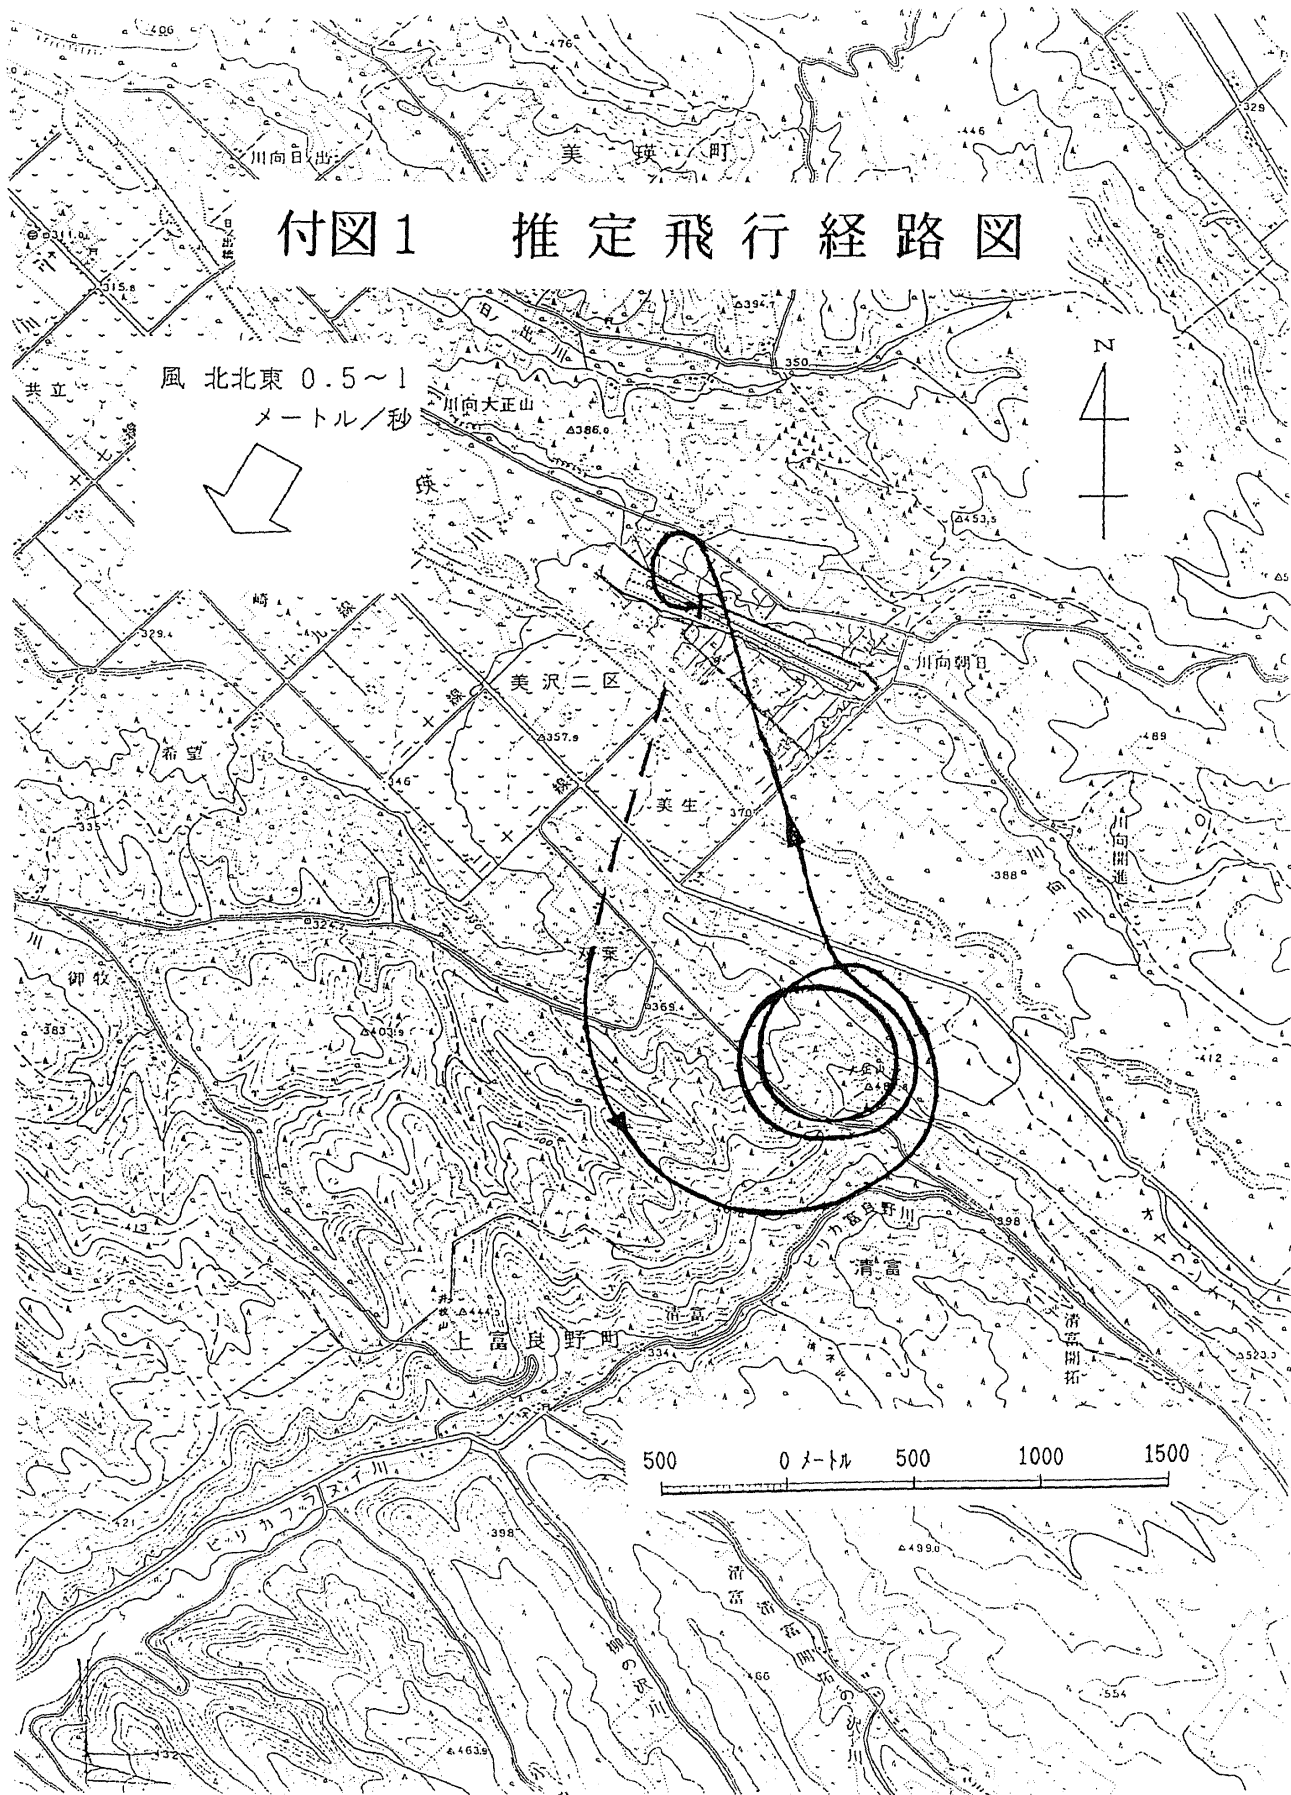
付図1 推定飛行経路図

1 7 時 3 0 分ごろ滑走路 3 1 から離陸して高度をとり、約 5 分後滑空場の南約 1,500 メートルの地点の上空に達した時点でエンジンを絞り、数回の旋回を行い、パワーオフでの着陸訓練のためエンジンを停止した。滑走路 1 2 に着陸するため、滑走路があいていることを目視で確認するとともに着陸する旨滑空場に連絡、対地高度(以下「高度」という。)約 1 5 0 メートルで、A 滑走路(方向: 1 3 / 3 1)と B 滑走路(方向: 1 2 / 3 0)の交差する地点(以下「滑走路の中央点」という。)に向けて降下を開始した。滑走路の中央点上空付近における速度は約 1 7 0 キロメートル/時、高度は約 1 0 メートルであった。滑走路上空を通過後、機体を引き起こし高度を上げて左旋回に入ったが、旋回の後半で、着陸しようとしていた滑走路 1 2 に対し飛行経路が右にふくらんで、滑走路の中心線からずれた。これを修正しようとして左バンクをとり過ぎ、右手にある林及び畑の台地に気を取られていたこともあって、左主翼先端が接地した。しかし、そのときはこれに気がつかないまま滑走路 1 2 に進入を継続した。主車輪が接地後も機軸の修正に気を取られているうちに、急激に左に回頭して A 滑走路舗装面上で停止した。

- 3.1.1 機長は、適法な航空従事者技能証明及び有効な航空身体検査証明を有していた。
- 3.1.2 JA2270は、有効な耐空証明を有し、所定の整備及び点検が行われていた。
- 3.1.3 調査結果及び機長の口述から、同機は事故発生まで異常はなかったものと認められる。
- 3.1.4 機長は、滑走路の中央点上空を通過後、機体を引き起こし高度を上げて左旋回を行ったが、旋回後半で、着陸しようとしていた滑走路12に対しオーバーシュートし、これを修正しようとして低高度において左バンクを過大にとったため、左主翼先端が接地したものと推定される。
- 3.1.5 機長は翼端接地に気がつかないまま滑走路12に進入を継続したため、接地後滑走路の中央点手前の草地部分で、同機の左主翼の先端及び左可撓補助脚に抵抗力が作用し、急激な左回頭が起こって、機体の一部が損傷したものと推定される。
- 3.1.6 当該着陸パターンは通常の着陸パターンとは異なるものであり、このパターンによるパワーオフでの着陸は、機長にとって初めての訓練であったとのことである。このような着陸は、滑空機競技会において、会場の最終ゴールを目指して高速で突っ込み、ゴールを通過後着陸する際に行われている例があるが、同機のような動力滑空機には、滑空性能からみて難しいパターンであると考えられ、あらかじめ適当なポイント等を十分に定めていなかったために、機長は高度、速度及び距離の判断を誤ったものと推定される。

本事故は、パワーオフでの着陸訓練の際、滑走路に左旋回で進入中オーバーシュートし、これを修正しようとして低高度において左バンクを過大にとったため、左主翼先端から接地したことによるものと推定される。

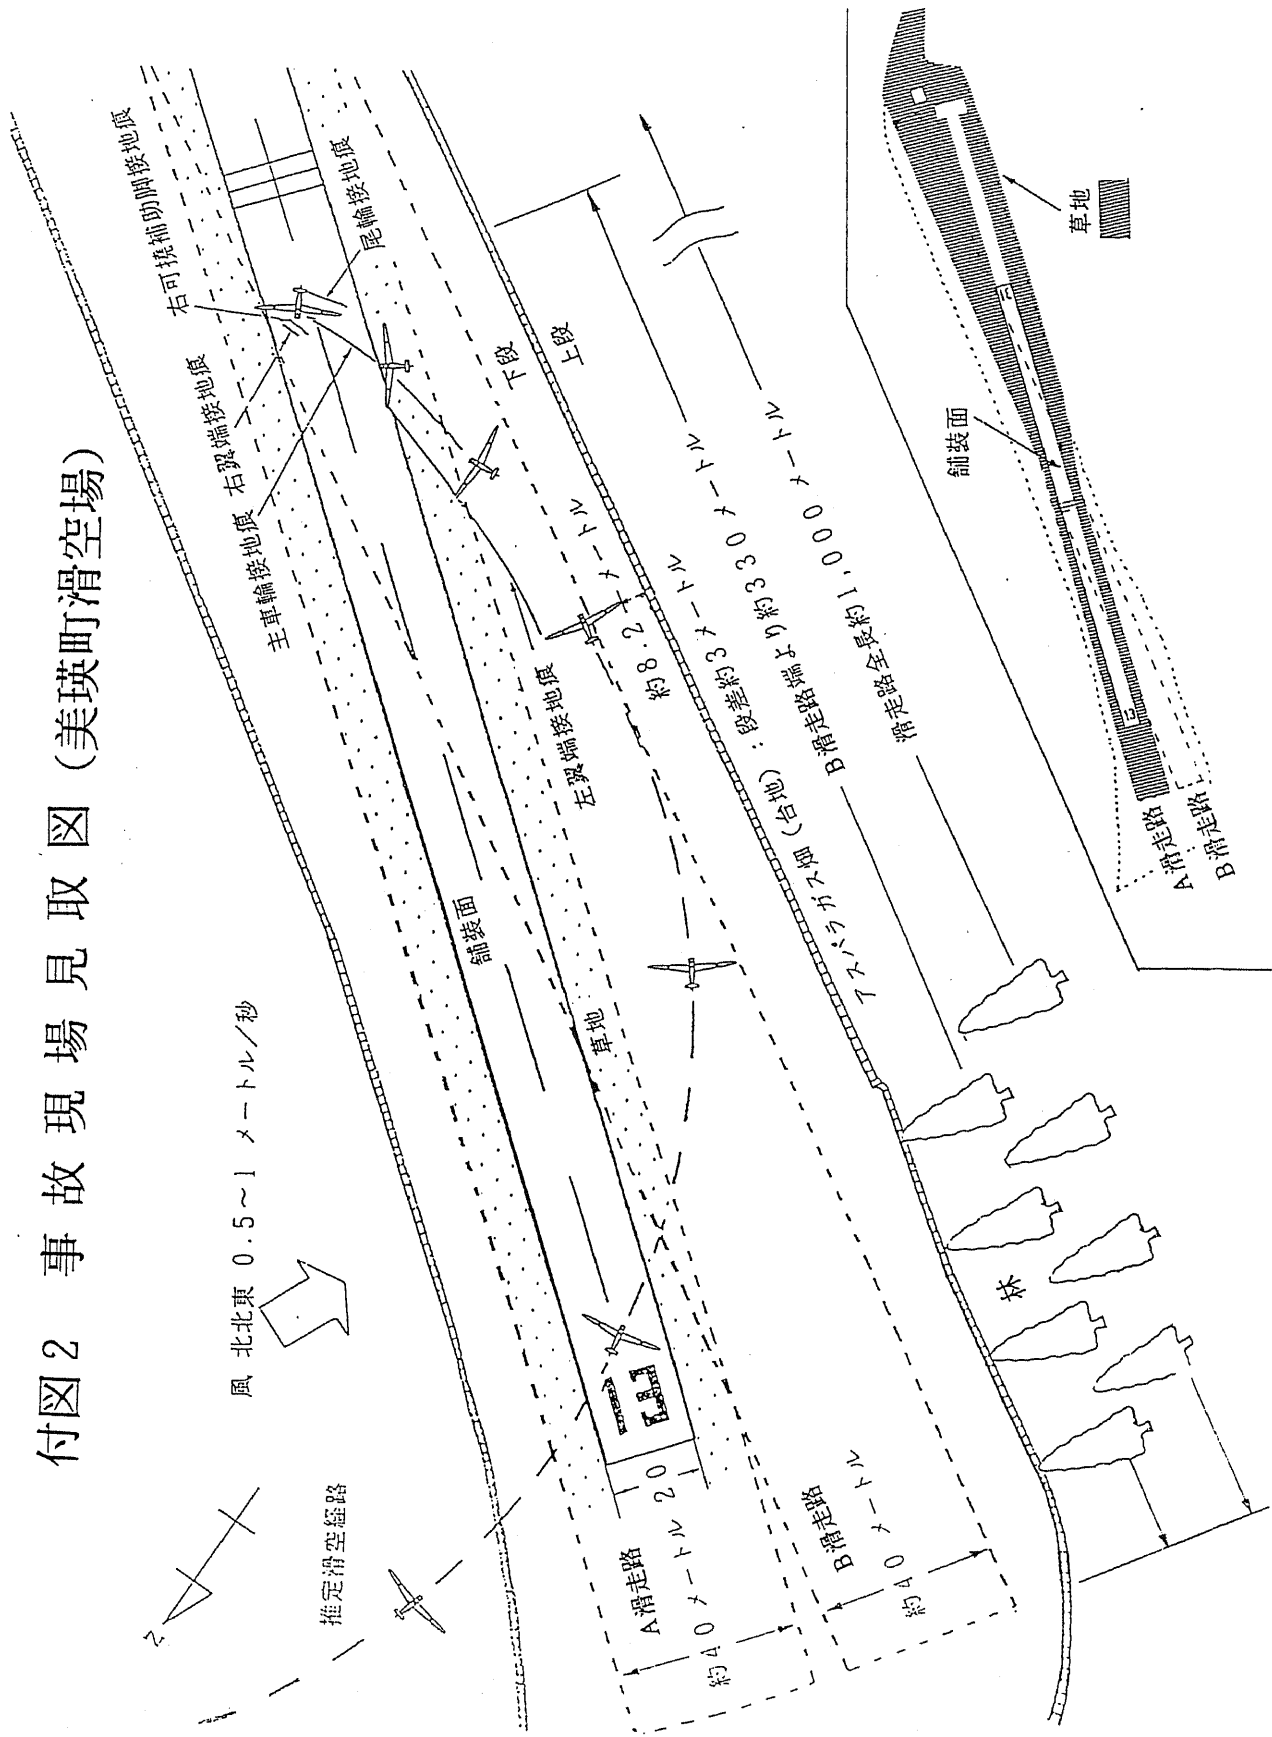
付図2 事故現場見取図 (美瑛町滑空場)

停止した同機の機首方位は、約 3 4 0 度であった(付図 1 及び 2 参照)。

滑走路31端側にある滑空場の格納庫脇に設けられたピストにいた目撃者によれば、同機は滑走路の中央点上空を低い高度で通過し、左旋回して滑走路12に接地後、たちまち左に回頭し後向きになって停止したとのことであった。事故発生時刻は17時40分ごろであった。

滑空場は、ほぼ中央で互いに交差する長さ1,000メートル、幅40メートルの
A、B2本の滑走路を有している。A滑走路の方向は13/31、B滑走路の方向は
12/30である。A滑走路の一部(長さ600メートル、幅20メートル)は舗装
されており、その両側は帯状の草地で縁取られている。B滑走路はA滑走路と舗装
部分で交差し、その12側は土が露出し、30側は草地となっている。滑走路の
標高は357メートルである。

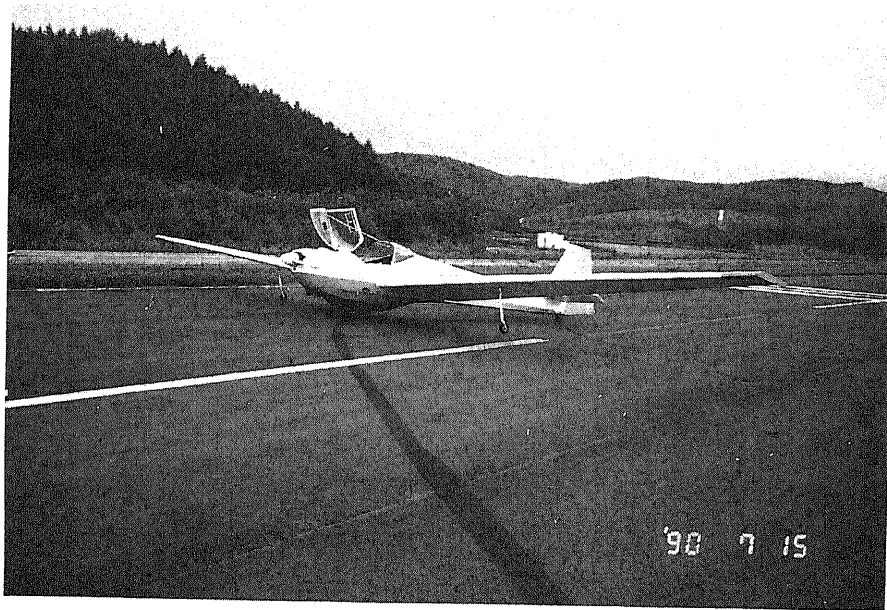
写真 事故現場

| 胴体尾部 | 損 傷（鋼管の変形、ねじれ） |
| 垂直尾翼 | 胴体尾部鋼管の変形による傾き |
| 主車輪 | 取り付けフォークに亀裂 |
| 尾 輪 | 取り付けフォーク変形 |
| 左主翼 | 先端合板損傷 |
