**航空事故調査報告書**  
**西武建設株式会社所属**  
**(朝日航洋株式会社受託運航)**  
**シコルスキー式S-76A型 J A 9 9 4 3**  
**神奈川県足柄下郡箱根町**  
**平成2年8月1日**

平成3年4月3日

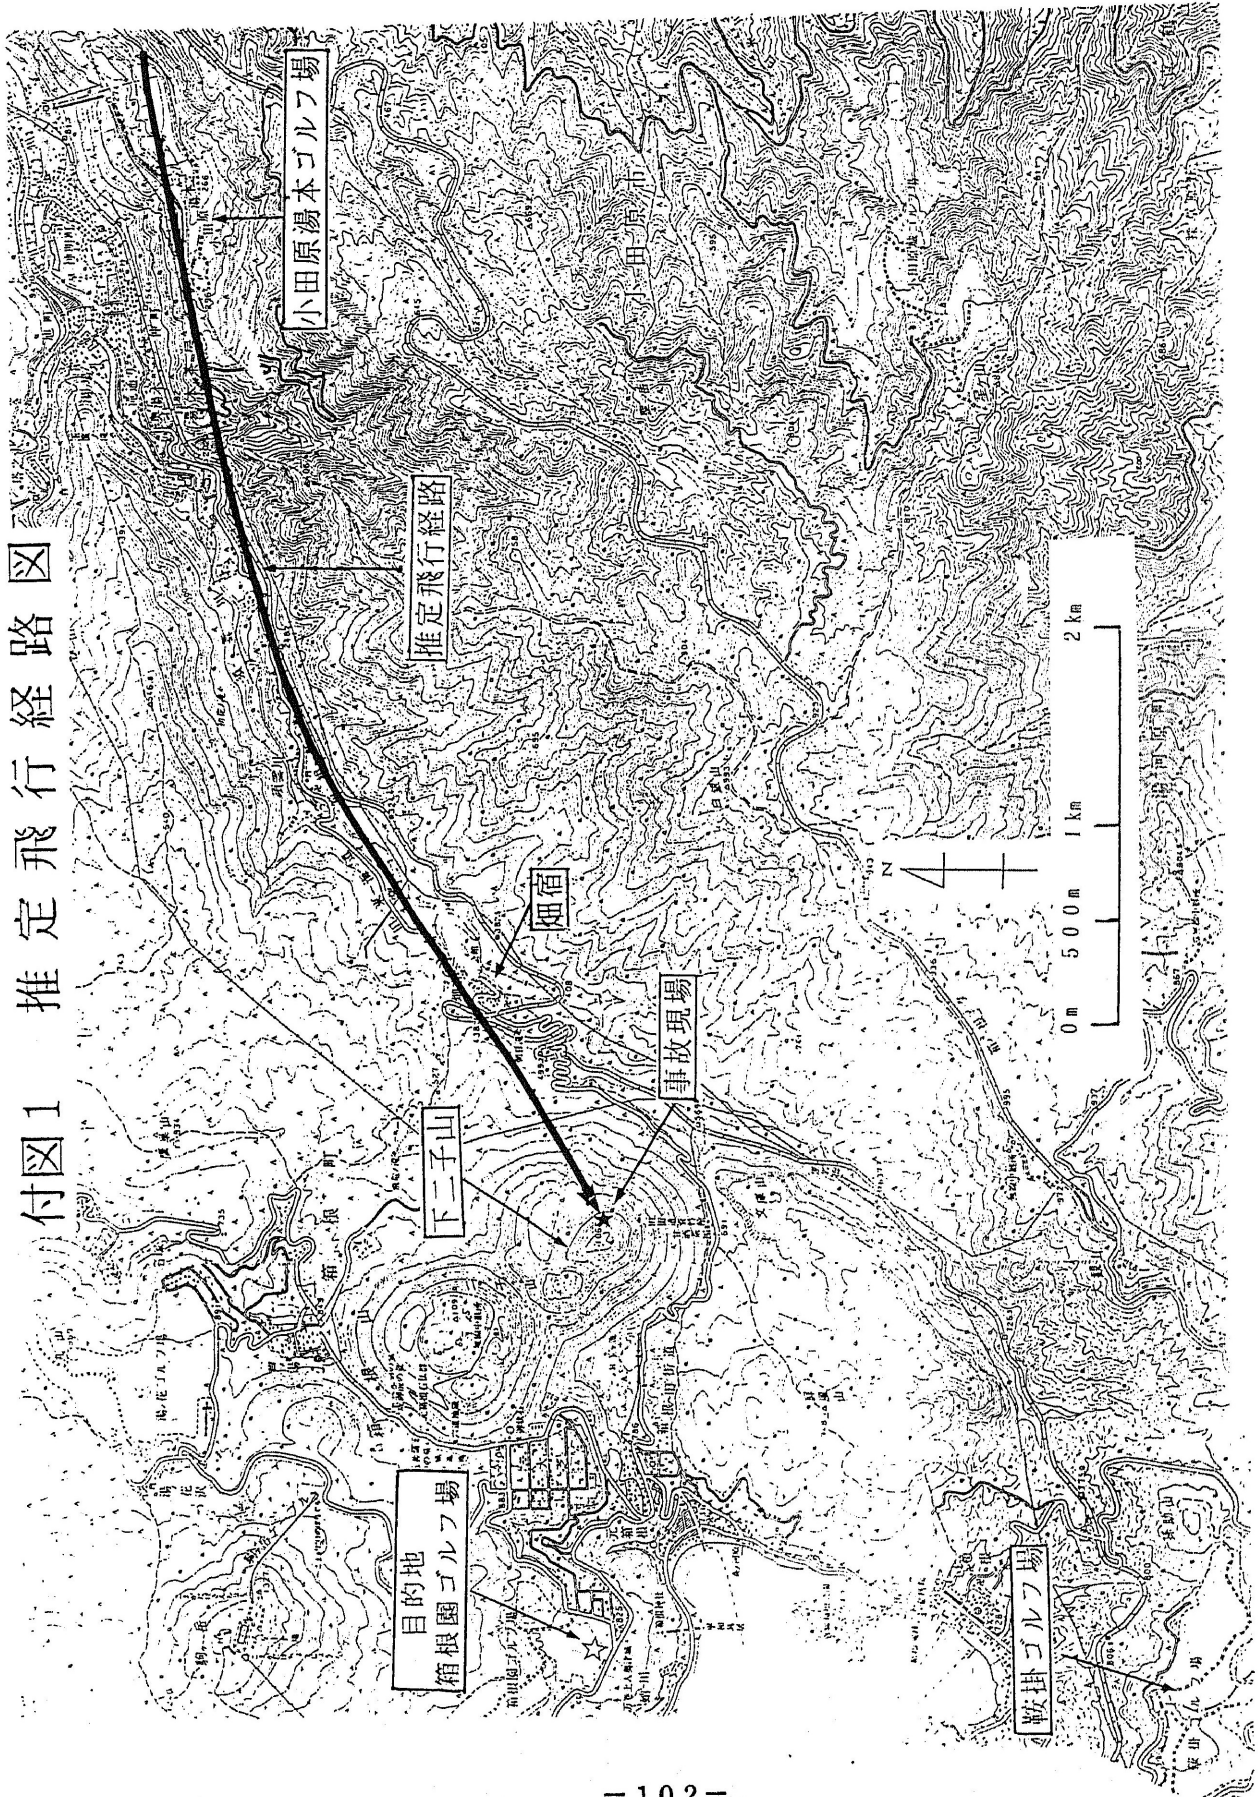
付図1 推定飛行経路図

事故現場の東北東約6キロメートルに位置する小田原湯本ゴルフ場(標高 約300メートル)において同機を目撃した者によれば、「同機はゴルフ場の上空数十メートルの低い雲のすぐ下を箱根方向に飛行していた。」とのことであった。

また、事故現場の東北東約1.3キロメートルの畑宿の住民によれば、「当時の二子山は頂上から三分の二ぐらいまで雲がかかっており、同方向に向かっている同機のものと思われるかなり大きな爆音を聞いた。その直後に二子山方向から「ドン」という爆発音を聞いた。」とのことであった(付図1及び写真参照)。

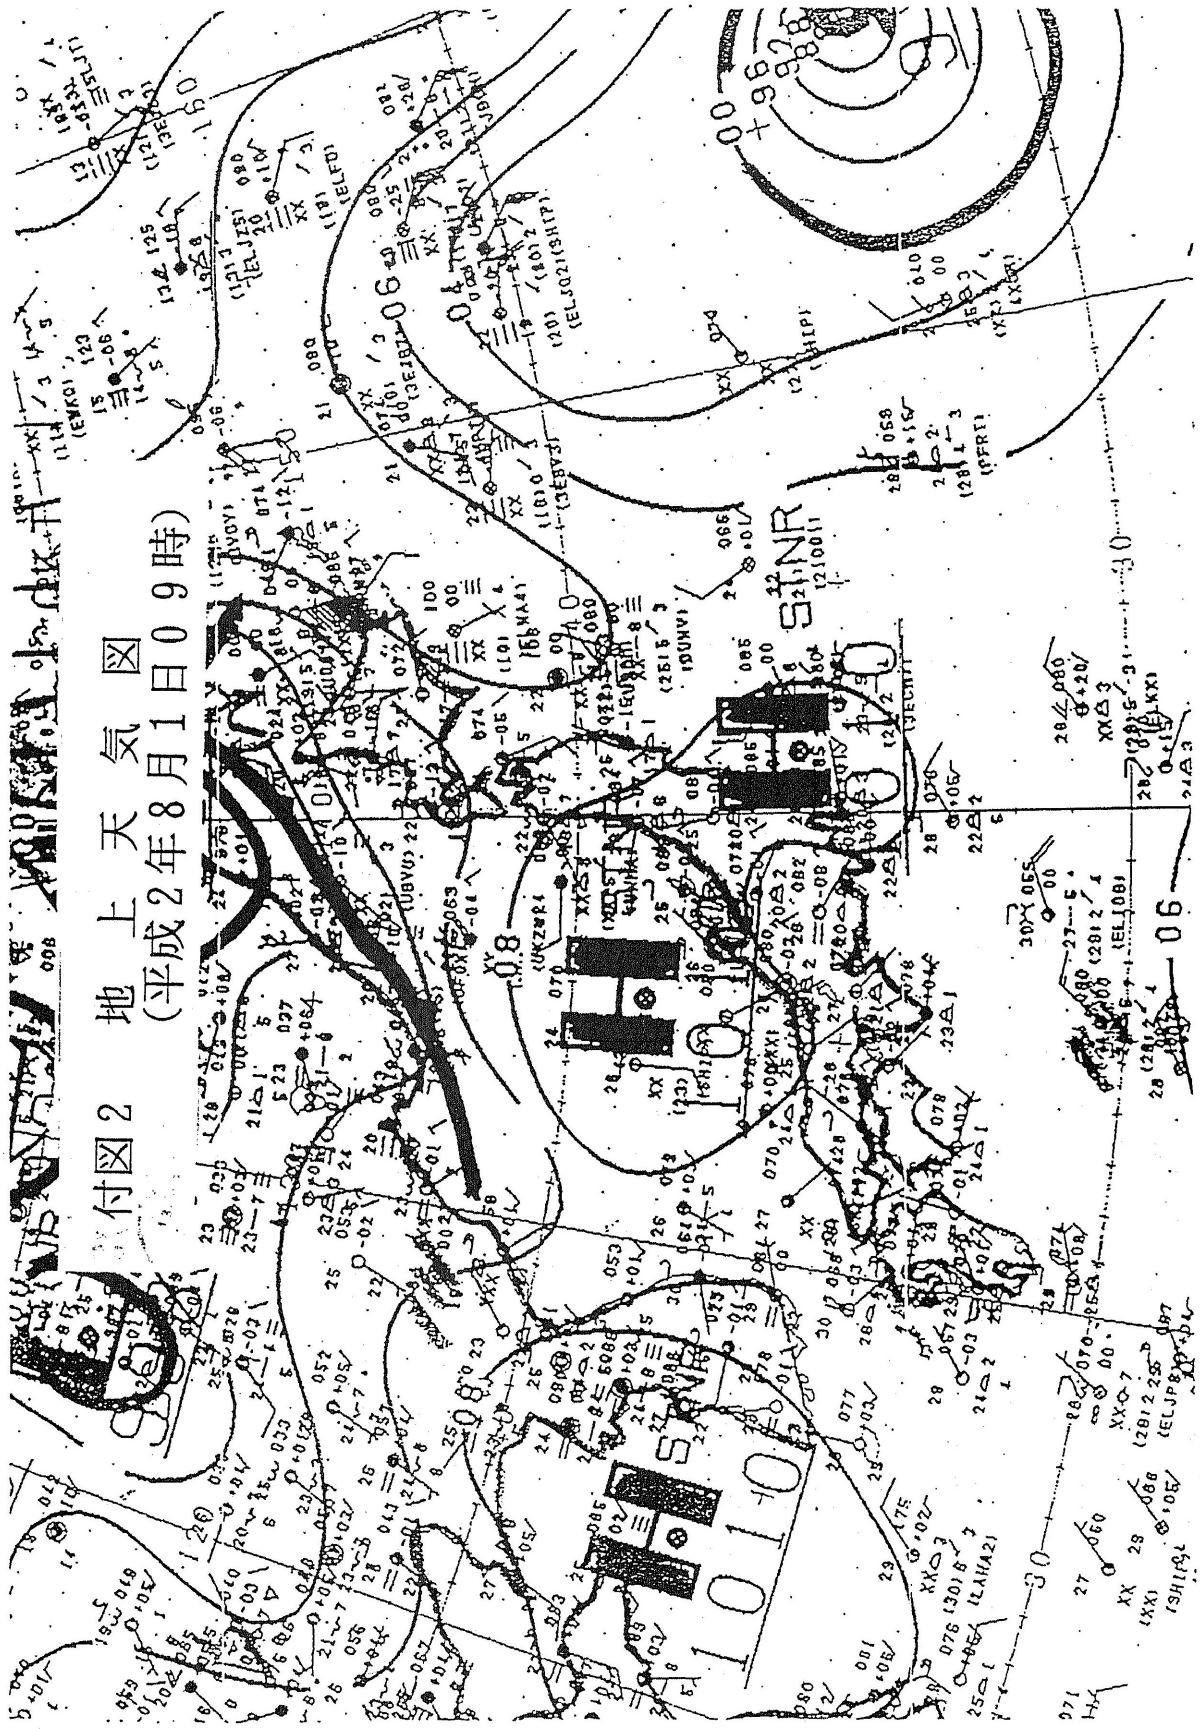
付図2 地上天気図 (平成2年8月1日09時)

当日の天気図を付図2に示す。

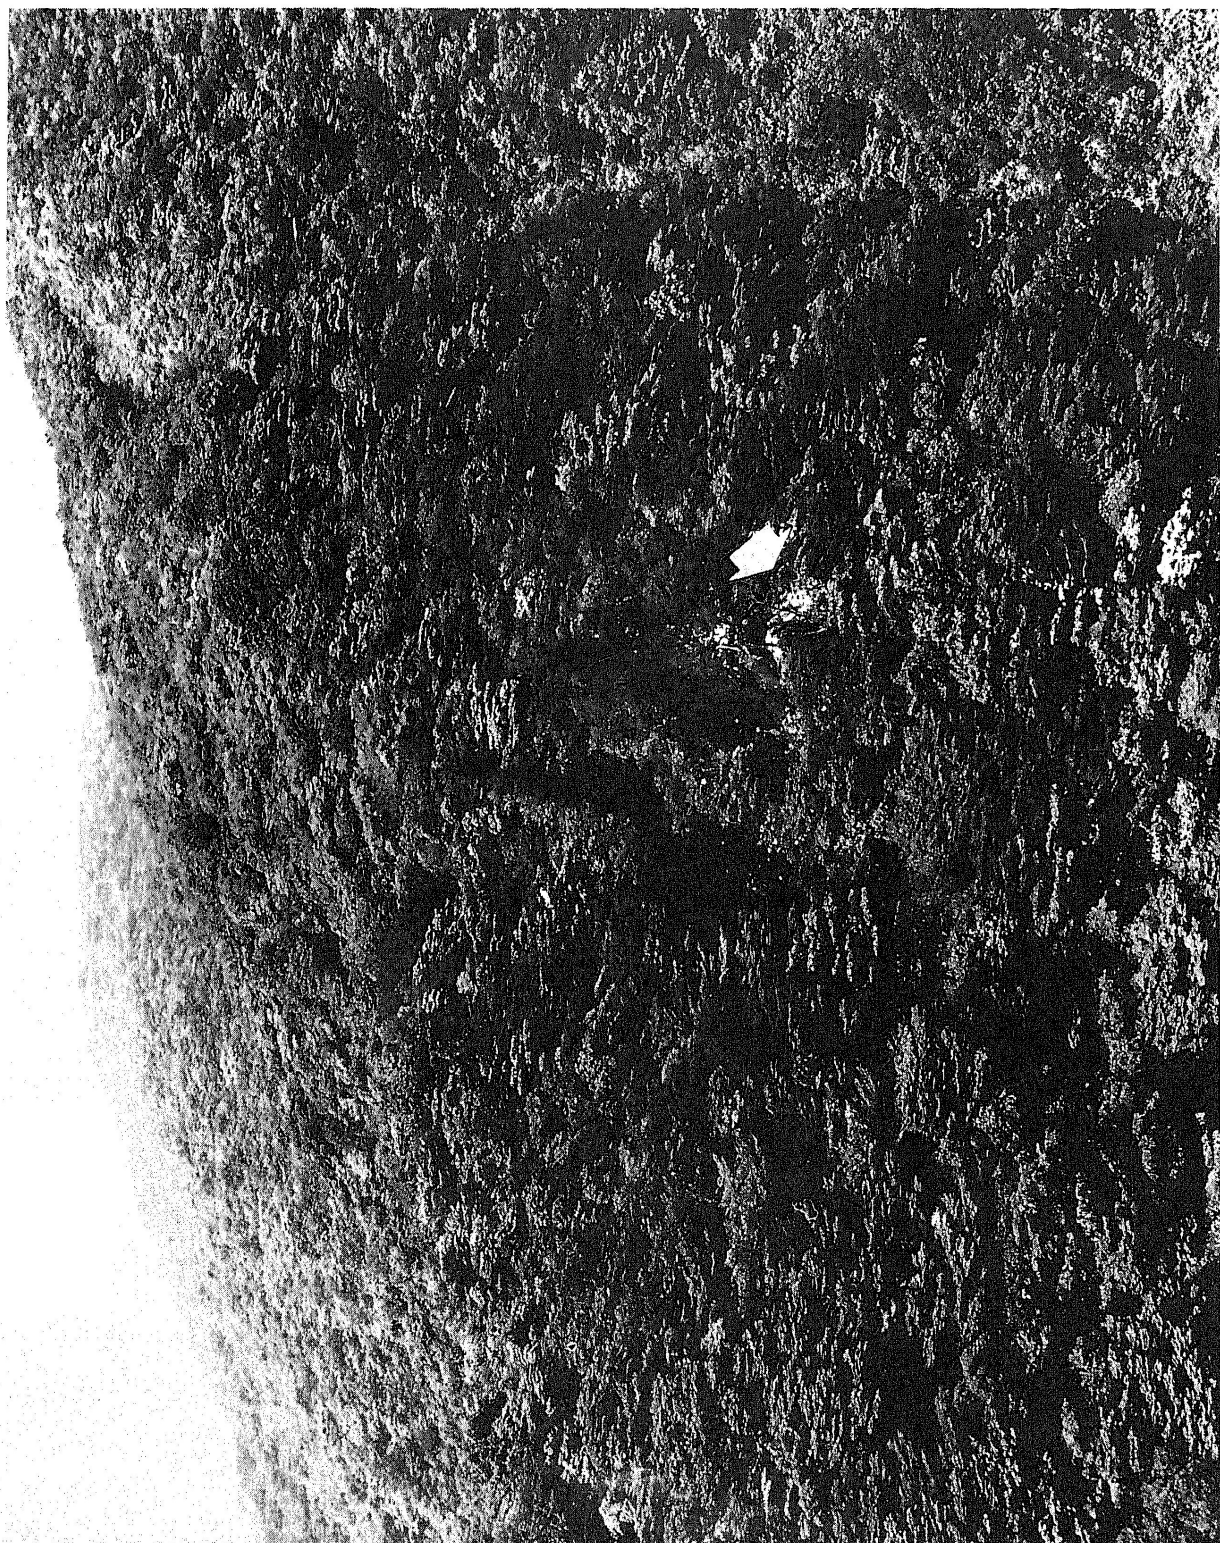
寫真 故事 現場

事故現場は、旧箱根街道の甘酒茶屋(バス停留所)の北にある下二子山(標高1,065メートル)東側の急斜面(傾斜角約50度)の岩場(標高約930メートル)で、周囲は高さ5~6メートルの雑木林である。

機体の残がいは、広範囲(約50メートル四方)に散乱し、大部分が焼損していた。
