航空事故調査報告書
日本フライングサービス株式会社所属
パイパー式PA-46-310P型JA3956
岡山空港
平成3年1月13日

平成3年5月8日

1.1 航空事故の概要

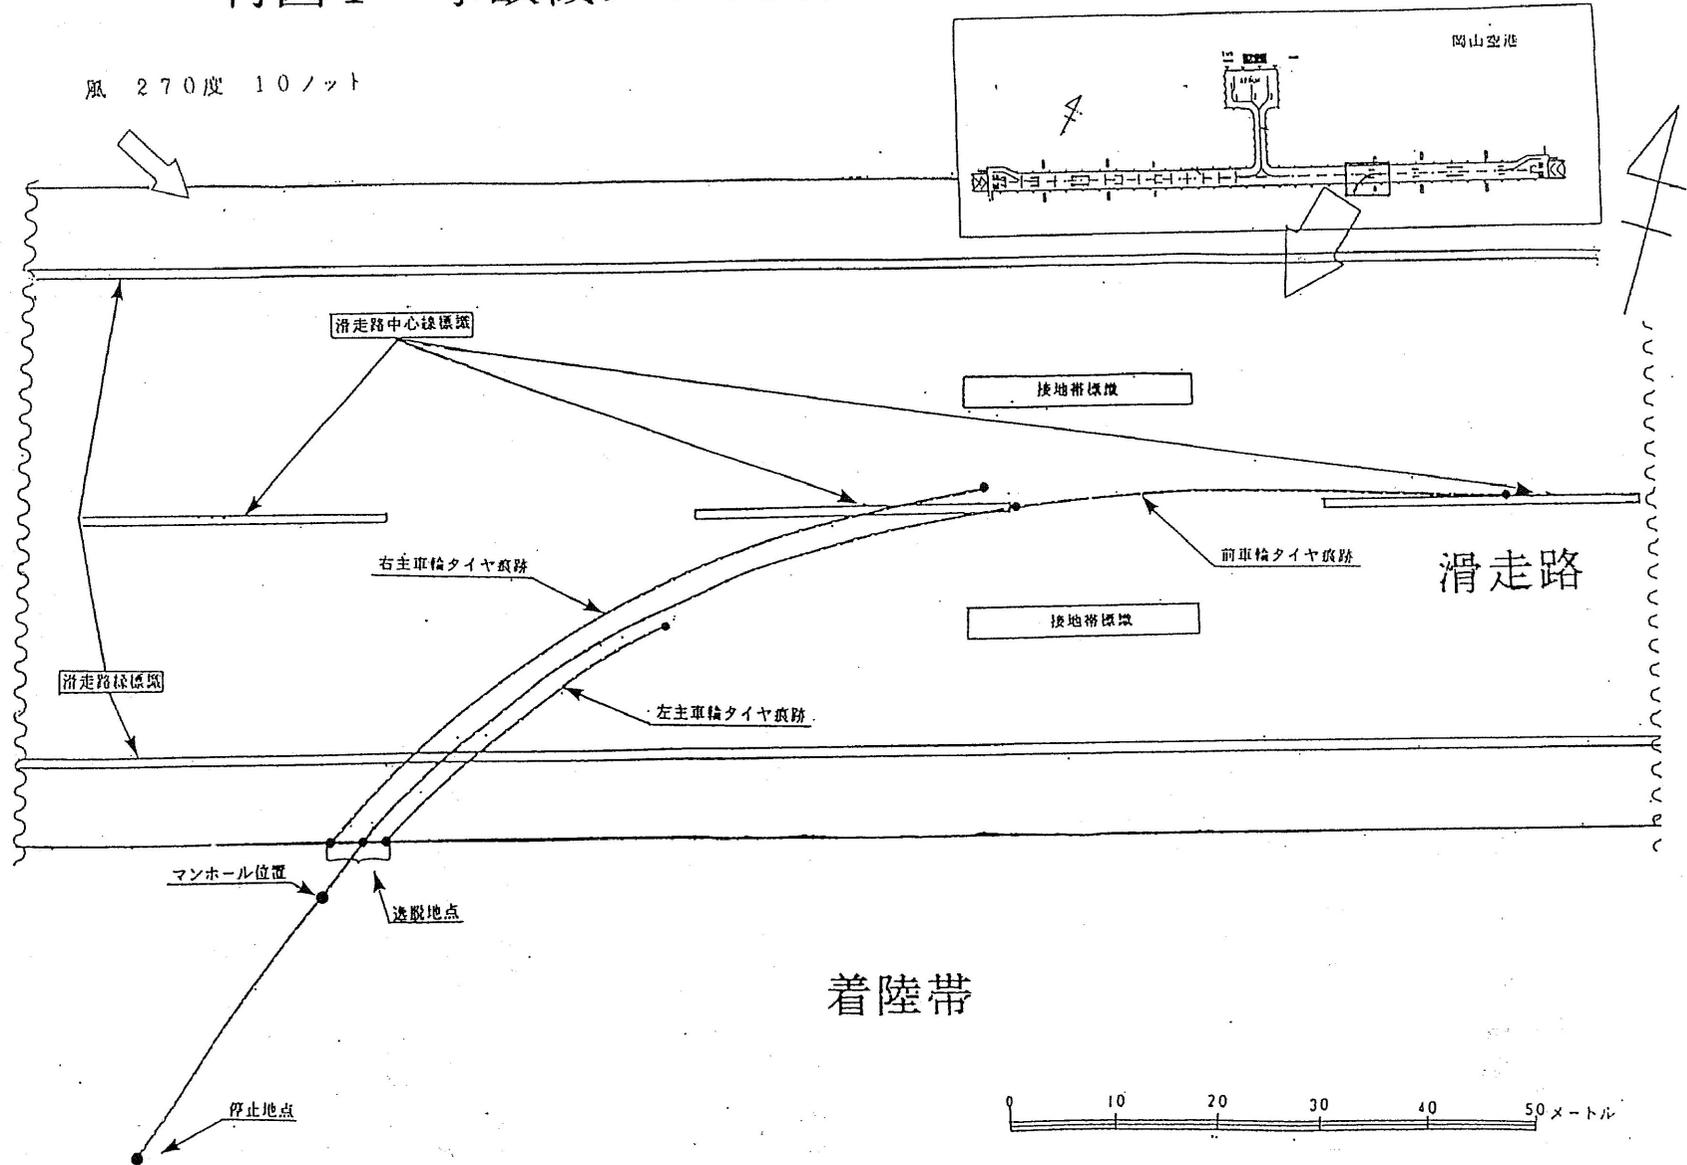
付図1 事故機タイヤ痕跡図

右からの横風であったため、右に機体を少し傾け、左ラダー・ペダルを踏んだウイング・ロー法で進入し、フラップをフルダウン、速度を約 85 ノットとして最終進入した。滑走路進入端上空を通過した地点でパワーをアイドルにして、引き起しを開始し、滑走路進入端から約 300～400 メートルの滑走路中心線上に右主車輪から接地、少し遅れて左主車輪が接地し、数秒後に前車輪が滑走路に接地した。そのまま滑走路上を滑走していた際、左ラダー・ペダルを踏んでいたため、左方向へ機体が回りだした。右ラダー・ペダルを踏んだが、修正できず、滑走路進入端から約 600 メートルの地点で滑走路から左へ逸脱し、着陸帯を走行してマンホールに前車輪を乗り上げた際に前脚等を破損し、約 30 メートル進んだ地点に前のめりの状態で停止した（写真参照）。

3.1.4 同機が接地後滑走路を滑走していて左へ偏向し始めたことについては、機長が接地後も左ラダー・ペダルを踏んでいたと述べていることから、機長が過度に左ラダー・ペダルを踏み込んだことによるものと推定される。

3.1.5 同機は、左に偏向して滑走路を逸脱後、着陸帯内の芝生内にあったマンホールに乗り上げ、その際、前脚等を破損したものと認められる。

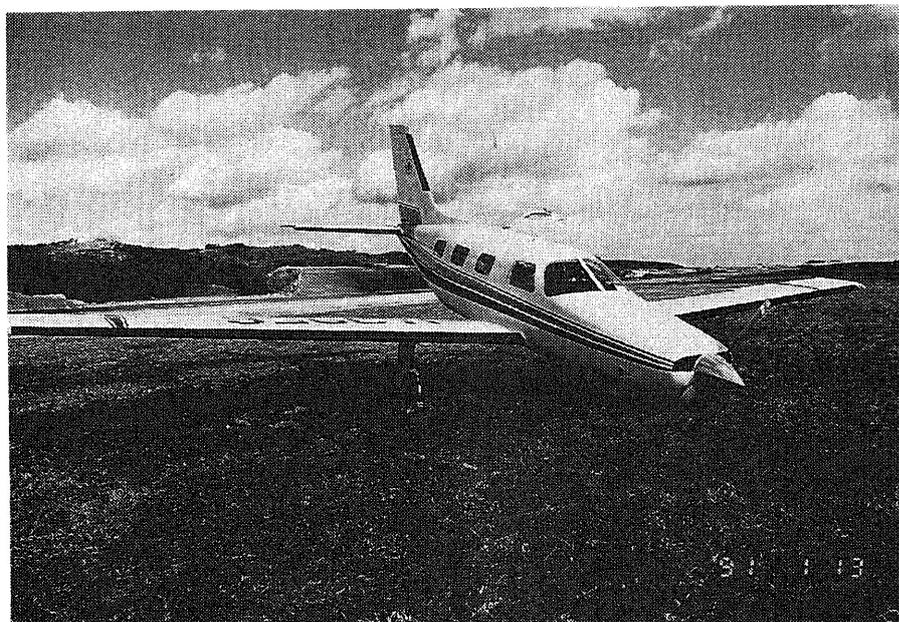
写真 事故機の状況

前脚 破 損

前脚ドア 破 損

プロペラ 湾 曲
