航空事故調査報告書

ウルトラライト・エアクラフト式チャレンジャーⅡ型超軽量動力機

宮崎県えびの市

平成2年10月27日

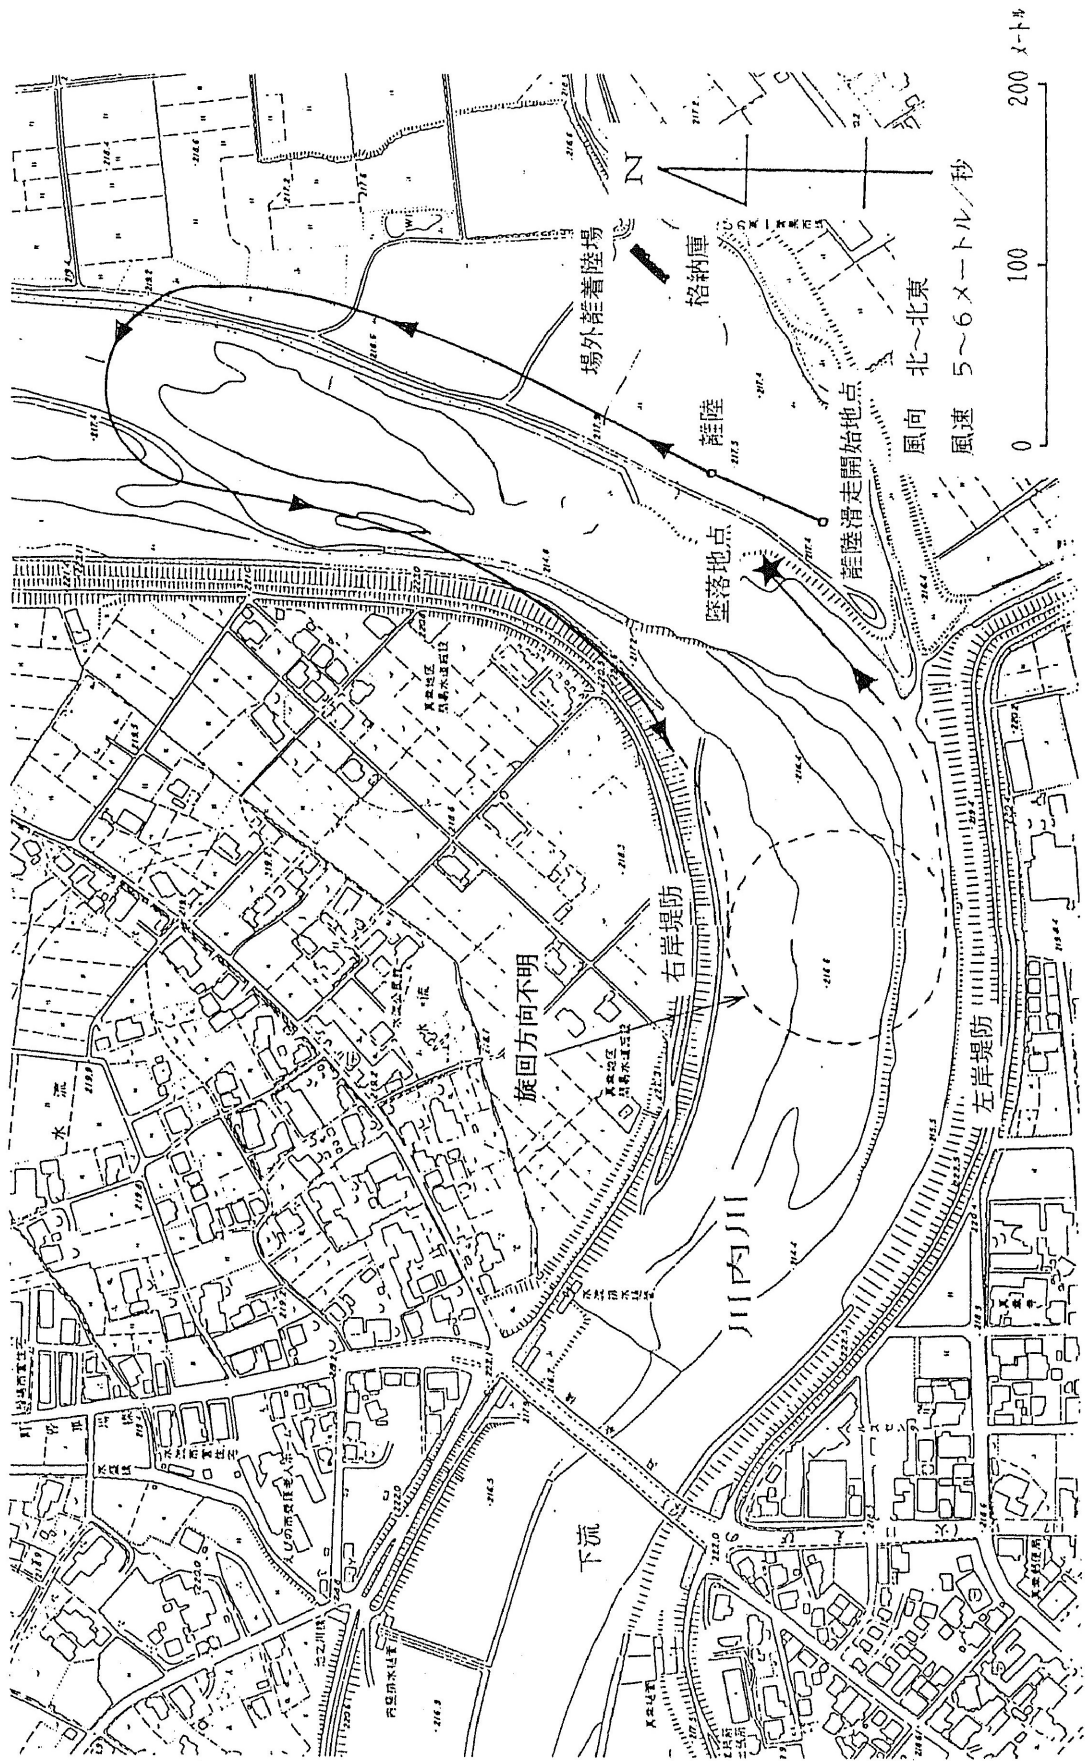
付図1 推定飛行経路図

同機は同場外離着陸場において、午前中から15時くらいまで操縦者により整備作業が実施されていた。15時30分ごろ、整備作業が終了したらしく同機は、格納庫の前に置いてあった。16時00分ごろ、操縦者はエンジンをかけたが調子が悪く、点火プラグを点検したところ2本あるシリンダのうちの片方の点火プラグが湿っていたので、念のため他のシリンダの点火プラグもあわせて新品と交換した。16時20分ごろ、再びエンジンをかけたところ正常となった。同機は離陸開始位置に向かい、その後北北東に50～60メートル滑走後、離陸した。同機は左旋回場周経路に入り、川内川上空で数回旋回した後、南側から同離着陸場に向かって高度を下げて行った。墜落地点の南西約60～80メートル付近、高度約10～20メートルとなったところで突然右に傾き、右傾斜を深めながら水面に墜落していった。

同機は背面状態で水面に墜落していた（付図1参照）。

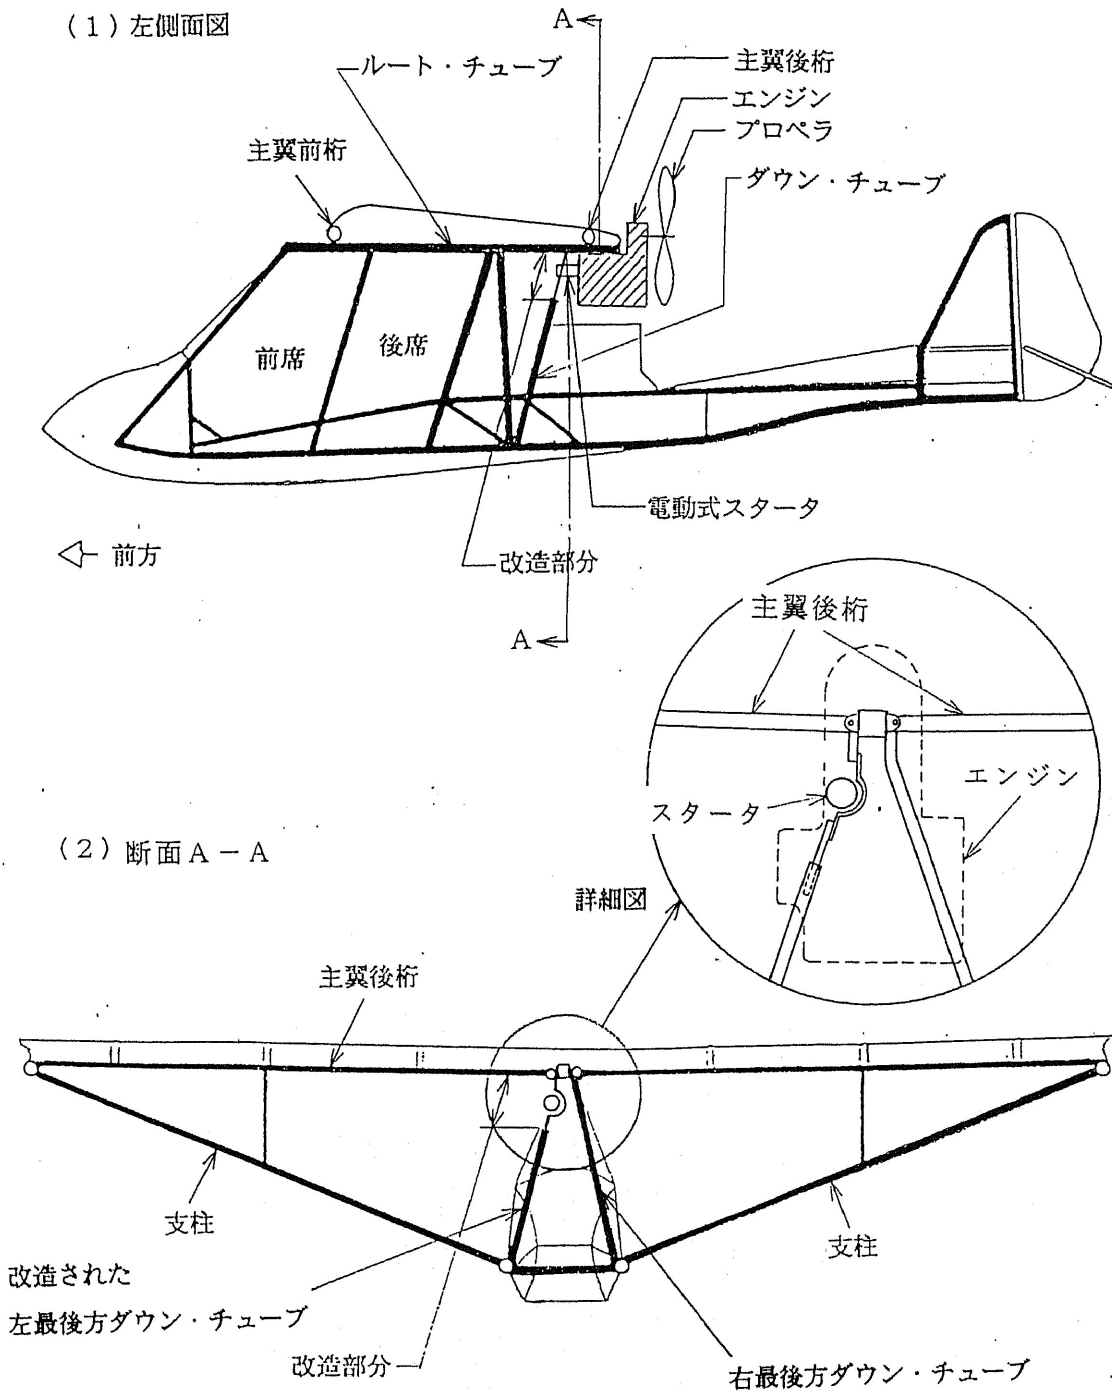
付図3 改造されたフレーム構造

同機には、同機の正規部品でない電動式のスタータが取り付けられ、また、左側最後方ダウン・チューブ（直径約2.5センチメートル）の上部を約30センチメートル切り取り、その部分を鋼管及び鋼板で製作した部材で継ぎ足す改造が行われていた。しかし、部材の上端はルート・チューブにボルトで接合されていたものの、下端はダウン・チューブに差し込まれていた（差し込み部分の長さ約3センチメートル）だけで、溶接やボルトによる接合は行われていなかった（付図3参照）。

改造作業の手伝いを行った者によれば、操縦者は事故の一週間ほど前からスタータを手動式から電動式に替える改造を行っていたとのことである。取付けられていた電動式スタータは手動式に比べて前後方向の寸法が長く、そのままでは、エンジン直前にある左側最後部ダウン・チューブに当たり、取り付けることができないため、操縦者は前述のダウン・チューブの改造を行ったものとみられる。

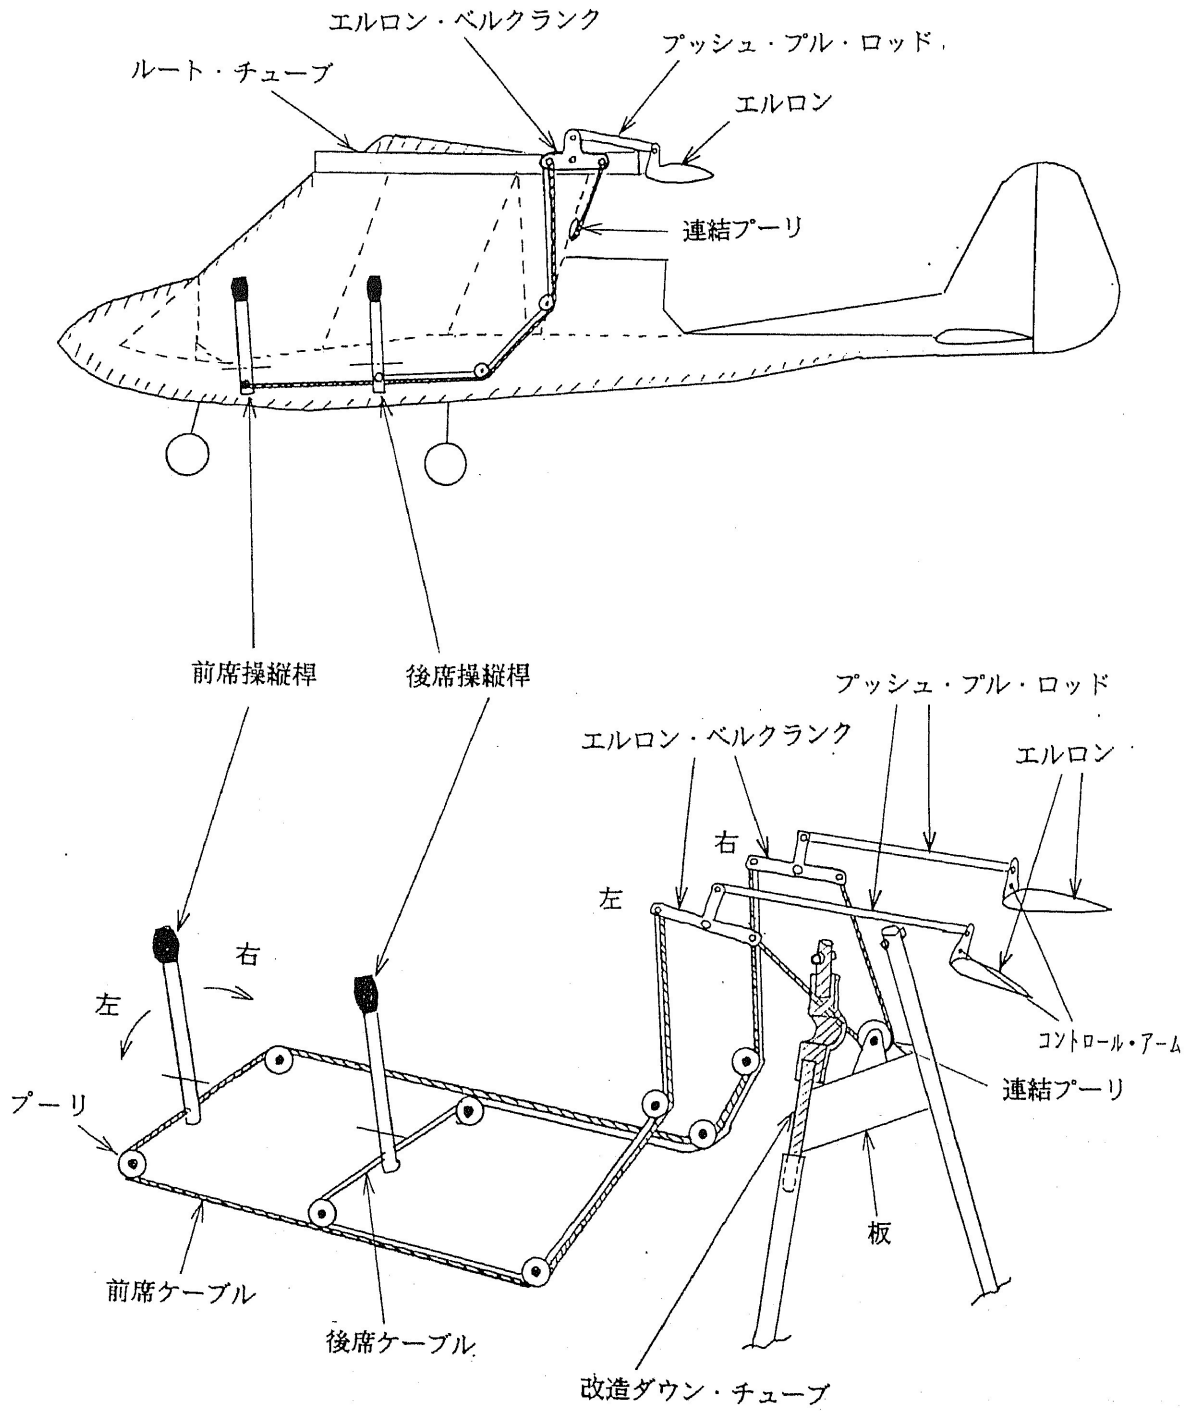
付図4 エルロン系統見取り図

操縦系統：右エルロン操縦系統のベル・クランクが同系統の、プッシュ・プル・ロッドに引っ掛かっており、コントロール・アームが変形していた。左エルロン操縦系統には特に損傷は認められなかったが、左右の系統を結ぶケーブルのプーリを取り付けている左右最後部ダウン・チューブ間に張られた板がダウン・チューブ改造部分の変形等により大きく変形し、ケーブルが緩んでいた(付図4及び写真2参照)。

鋼管が抜けて変形すると左右のエルロン操縦系統を結ぶケーブルのプーリを取り付けているブラケットが変形するので、ケーブルの引っ掛かり等を生じ横方向の制御ができなくなり墜落した可能性が高いと考えられる。

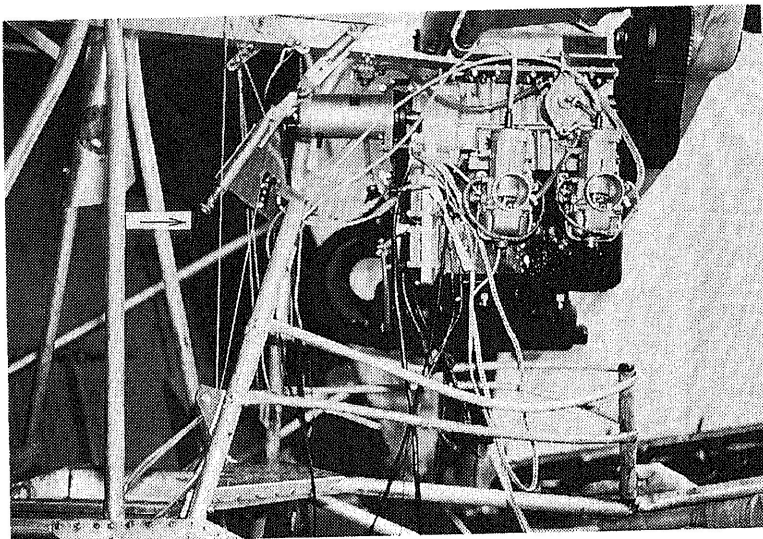
写真1 改造部付近の破損状況1

改造されたダウン・チューブは継ぎ足した鋼管がダウン・チューブから抜けて前方に大きく曲がっていた。改造されたダウン・チューブの反対側の右最後部ダウン・チューブは2カ所で座屈と見られる変形をしていた(写真1及び写真2参照)。

- (1) 改造されたダウン・チューブから継ぎ足した鋼管が抜けていたが、右最後方ダウン・チューブが大きく変形しているのに対して、改造された左最後方ダウン・チューブは改造部分を除けば変形が少ないので、これは飛行中に生じたものと推定される。
- (2) 主翼の破壊は機体調査の結果及び目撃者の口述から空中で生じた可能性は低いとみられる。
- (3) エルロン操縦系統の右ベル・クランクがプッシュ・プル・ロッドに引っかかっていたが、このような状況は構造上からは右主翼後桁が大きく変形しないと生じ得ないので、これは墜落時またはその後に生じたものと推定される(写真2参照)。

3.1.2 2.9項で述べたとおり、操縦者により右最後方ダウン・チューブが改造されており、これが飛行中に抜けたと推定される。また、これ以外特に事故の発生に結び付く不具合は発見されなかった。

本事故は、操縦者が行った不適切な機体の改造が原因で横方向の制御ができなくなったことによる可能性が高いと考えられる。

→印：抜けたダウン・チューブの改造部分

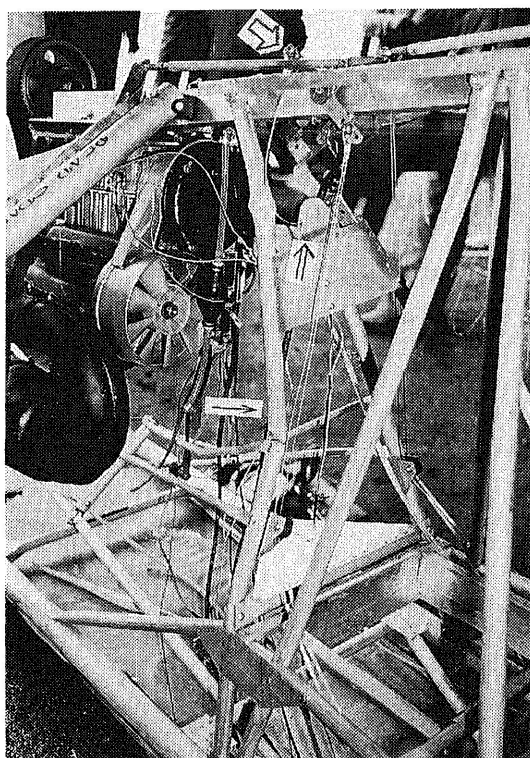
写真2

改造部付近の破損状況2

→印：変形した右最後方ダウン・チューブ

⇒印：左右のエロン操縦系統を結ぶケーブルのプーリ

⇨印：プッシュ・プル・ロッドに引っ掛かったベルクランク
