航空事故調査報告書

ウルトラライト・エアクラフト式チャレンジャー型超軽量動力機

茨城県北茨城市

平成3年1月4日

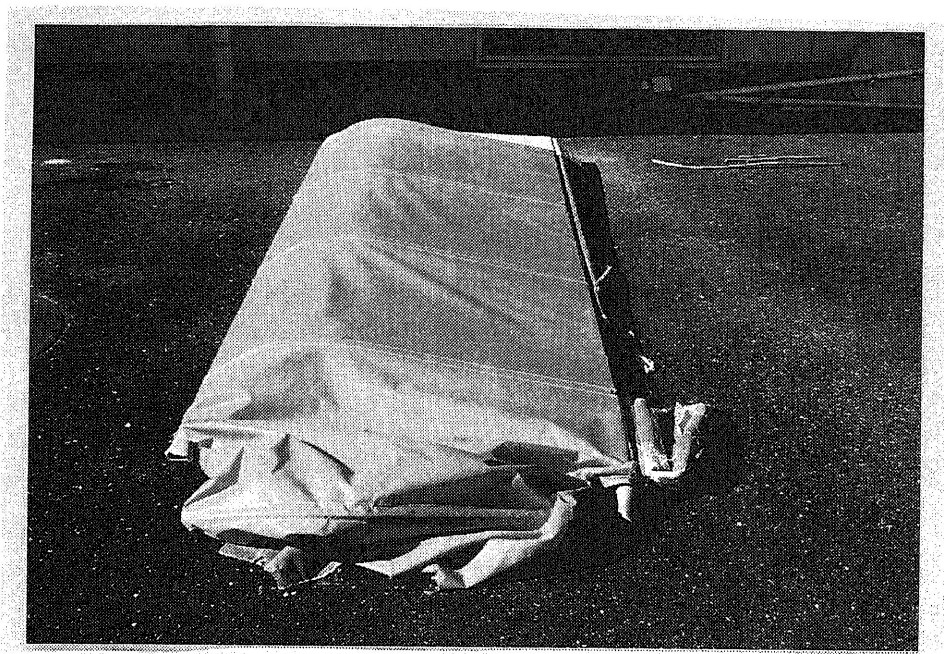
写真1 回収された右主翼

- (1) 折損した右主翼の翼端側約3.5メートルの部分、計器板の一部、操縦者のヘルメット等は、操縦者の収容後に、海面に浮いている状態で回収された。
- (2) 胴体等その他の主要な部分は、3日後に水深約10メートルの海底から回収された。ただし、折損した右主翼の前後桁の胴体側約1.3メートルの部分は回収できなかった。

右主翼は、前桁は取付け部から1.33メートル、後桁は取付け部から1.18メートルの箇所で破断していた。また、前方リフト・ストラットは胴体側取付け部から0.96メートル、後方リフト・ストラットは1.08メートルの箇所で破断していた(付図2及び写真1参照)。

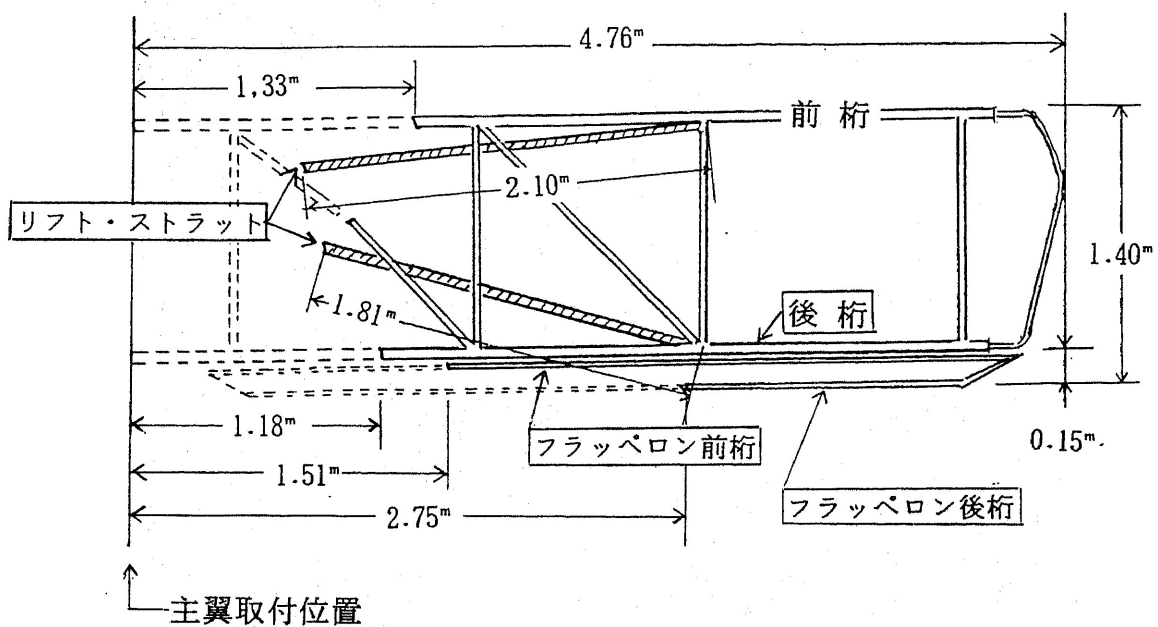
付図2 回収された右主翼の折損状況

また、リフト・ストラットは下曲げによる破壊の様相を示していた。

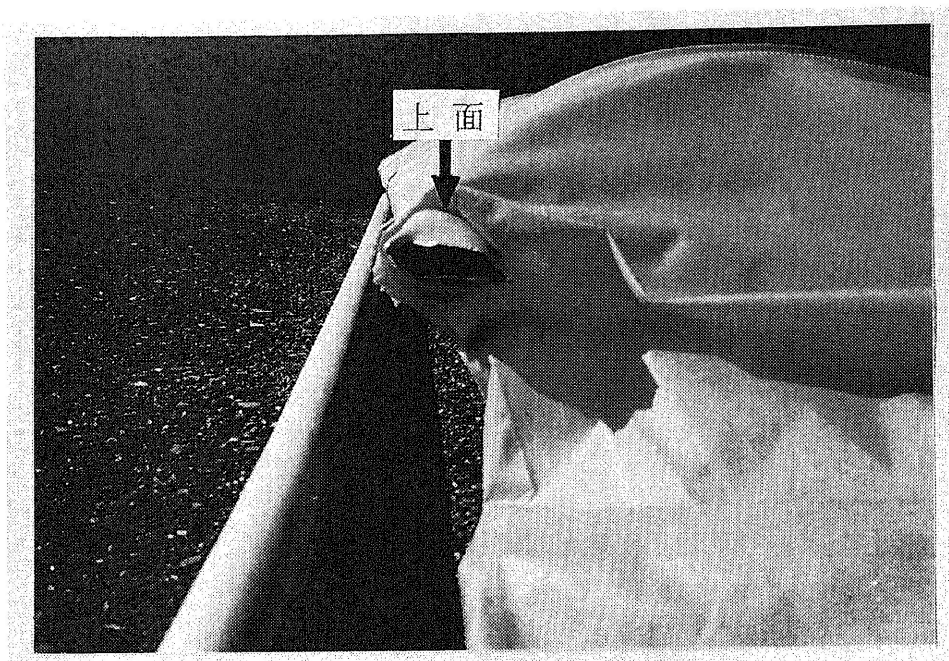
写真2 右主翼前桁の破断状況

破断した右主翼の前桁及び後桁の破断面は上曲げによる破壊の様相を示していた(写真2及び写真3参照)。

3.1.2 残がい調査の結果及び目撃者の口述から、右主翼は上向きの荷重によって破壊したものと推定される。

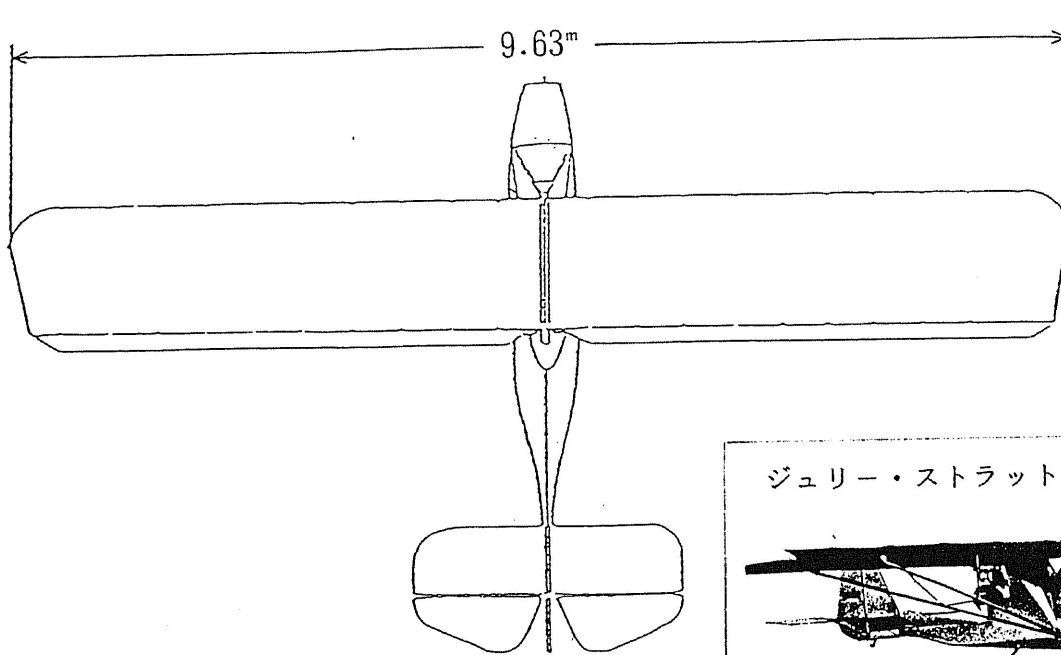
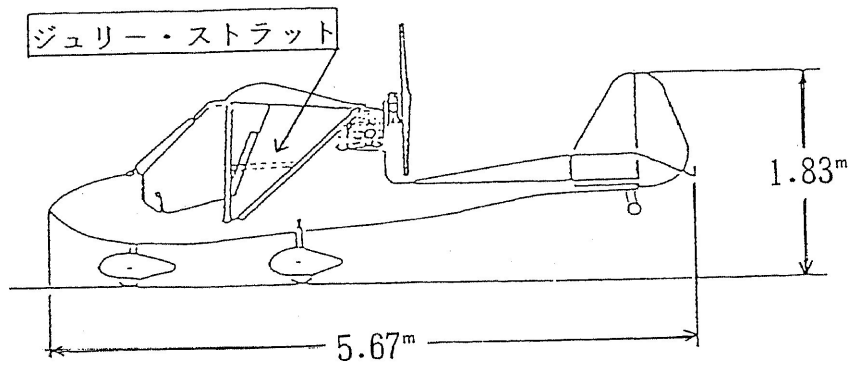
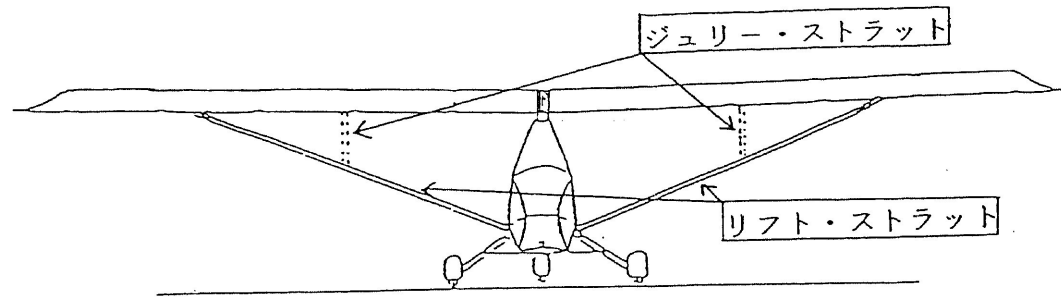
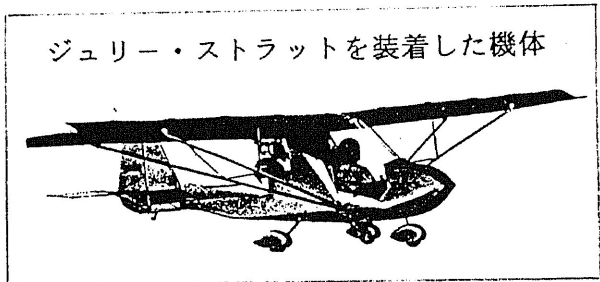
付図3 ウルトラライト・エアクラフト式チャレンジャー型 三面図 及び 改造の状況

(3) 同機には、マニュアルに記載されている主翼と前後それぞれのリフト・ストラット間及び前後のリフト・ストラット間を連結して主翼の強度を補強するジュリー・ストラットが取り付けられていなかった(付図3参照)。飛行クラブの関係者によれば、同機には組み立てられた時からジュリー・ストラットが取り付けられていなかったとのことである。

このため、同機の主翼の上向き荷重に対する強度は、設計強度より大巾に低下していたものと考えられる。

また、リフト・ストラットは、マニュアルに記載された直径38.1ミリメートル、肉厚1.24ミリメートルのパイプに対し、直径は同じであるが、肉厚1.6ミリメートルのパイプが使用されていた(付図3参照)。

飛行クラブの関係者によれば、昭和63年9月ごろ、地上滑走の練習中に車輪を窪地に突っ込んだ際にリフト・ストラットが湾曲したので、規格がおおむね同程度のパイプと交換したとのことである。

本事故は、同機が主翼の強度補強部材であるジュリー・ストラットが取り付けられていない、強度が低下した状態で使用されていたため、飛行中に比較的強い突風を受けて、右主翼が破損したことによるものと推定される。

- ※ 1 ジュリー・ストラットが取り付けられていなかった。
- ※ 2 リフト・ストラットは肉厚が規格(1.24mm)よりも厚い1.6mmのパイプが使用されていた。
