航空事故調査報告書
インペリアル航空株式会社所属
アエロスパシアル式AS350B型 J A 9 2 7 2
千葉県市原市
平成3年7月9日

平成3年10月16日
航空事故調査委員会議決
委員長 武田 峻
委員 薄木 正明
委員 東 昭
委員 竹内 和之

1.1 航空事故の概要

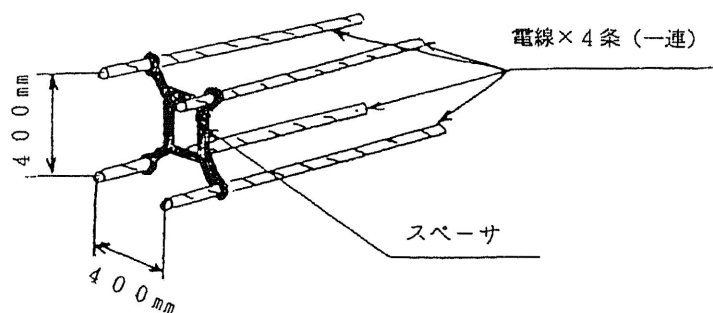
2.8.2 同機が衝突した架空地線及びその下方に張られた高圧送電線の寸法及び色は次のとおりで、高圧送電線に比し架空地線の視認性は悪い。

直径：28.5ミリメートル×4条（下図参照）

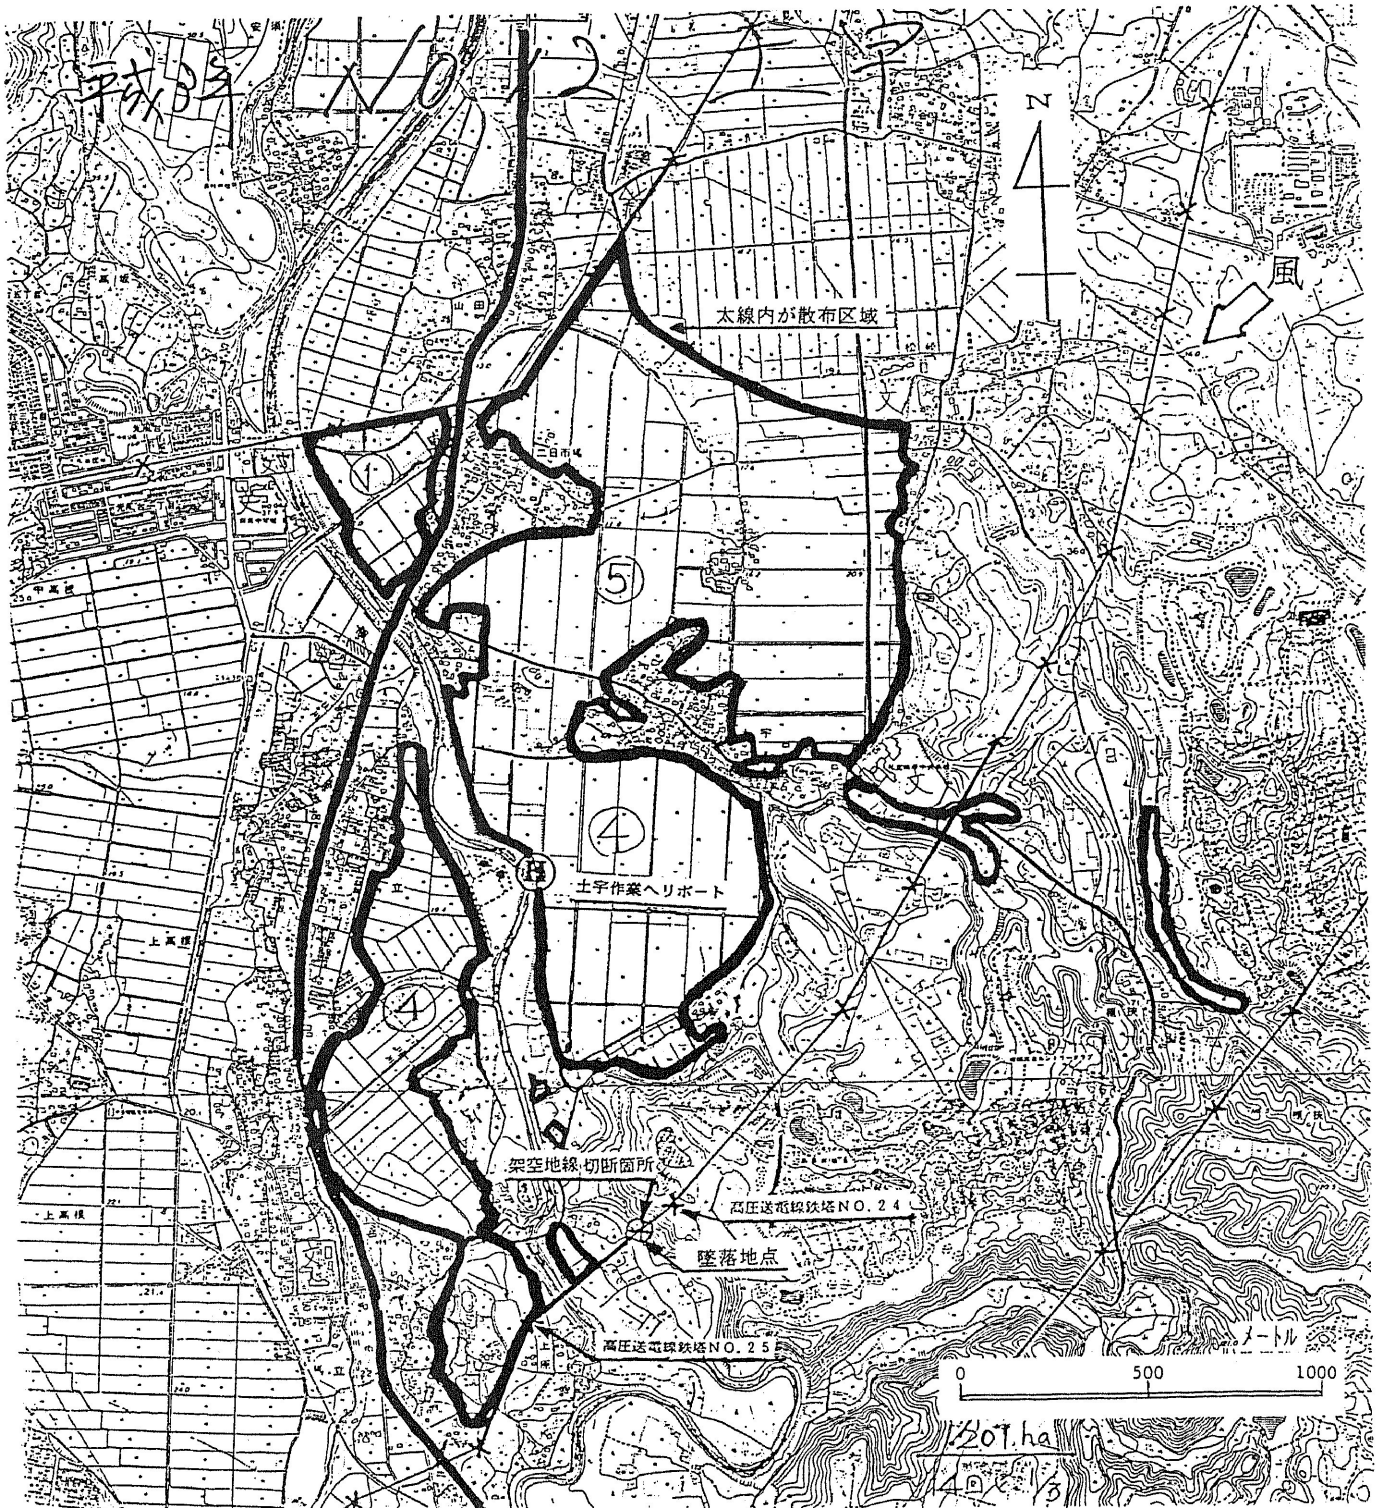
付図1 散布区域図

事故当日の7月9日、同機は04時40分ごろ土宇作業ヘリポート（以下「ヘリポート」という。）へ到着し、農業共済組合の関係者が同乗して約10分間散布飛行区域の確認調査飛行を行った後同乗者を降ろし、04時58分ごろ第1回目の散布飛行を開始した。1回目から7回目までの散布飛行は異常なく実施され、引き続き8回目の散布飛行を行うため離陸した。同機はヘリポートの南側の散布区域で散布飛行を行っていたが、同ヘリポートの南南東約1キロメートル地点において高圧送電線の上方に展張された架空地線に衝突し、山林に墜落した。（付図1及び2参照）

事故現場は、ヘリポートの南南東約1キロメートルに位置する山中に設置された高圧送電線鉄塔(No.24)から南西にのびる送電線に沿った120メートル地点の山林であった。
