航空事故調査報告書
株式会社エースヘリコプター所属
アエロスパシアル式AS350B型JA9771
長野県南安曇郡安曇村
平成3年8月4日

平成3年11月6日

1.1 航空事故の概要

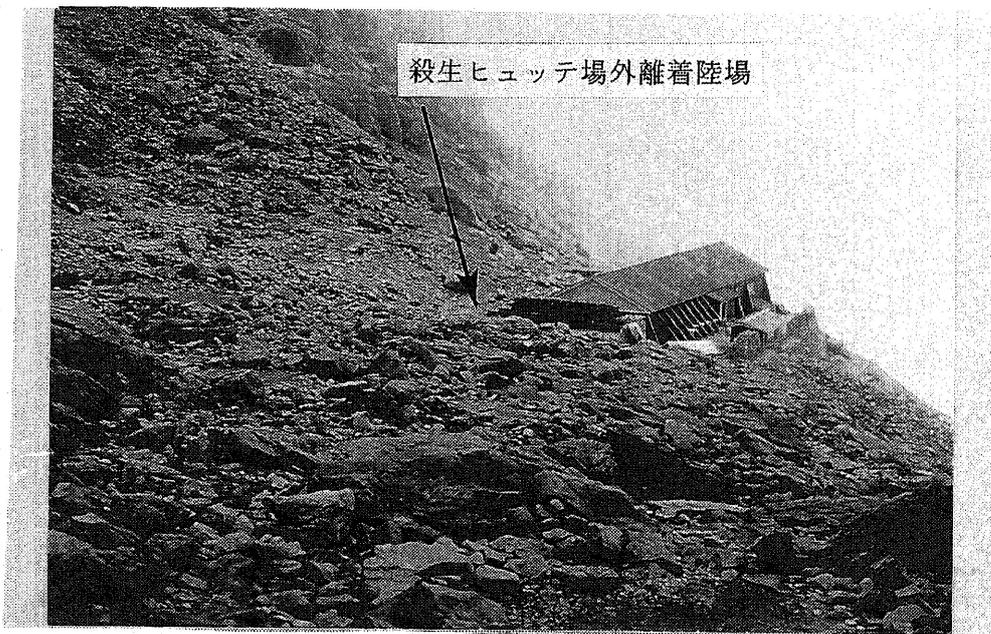
写真1 事故現場付近の地形

航空法第79条但し書の規定に基づく場外離着陸場における離着陸の許可は取得されていたが、現地調査の結果、離着陸地帯の広さ、路面の状況及び進入表面のいずれについても、同条に基づき定められた許可基準を満足していなかった(写真1、2及び3参照)。

また、許可基準に定める離着陸地帯等への人の立ち入りを禁止する措置がなされておらず、離着陸地帯のすぐそばに登山者のテントが点在していた。

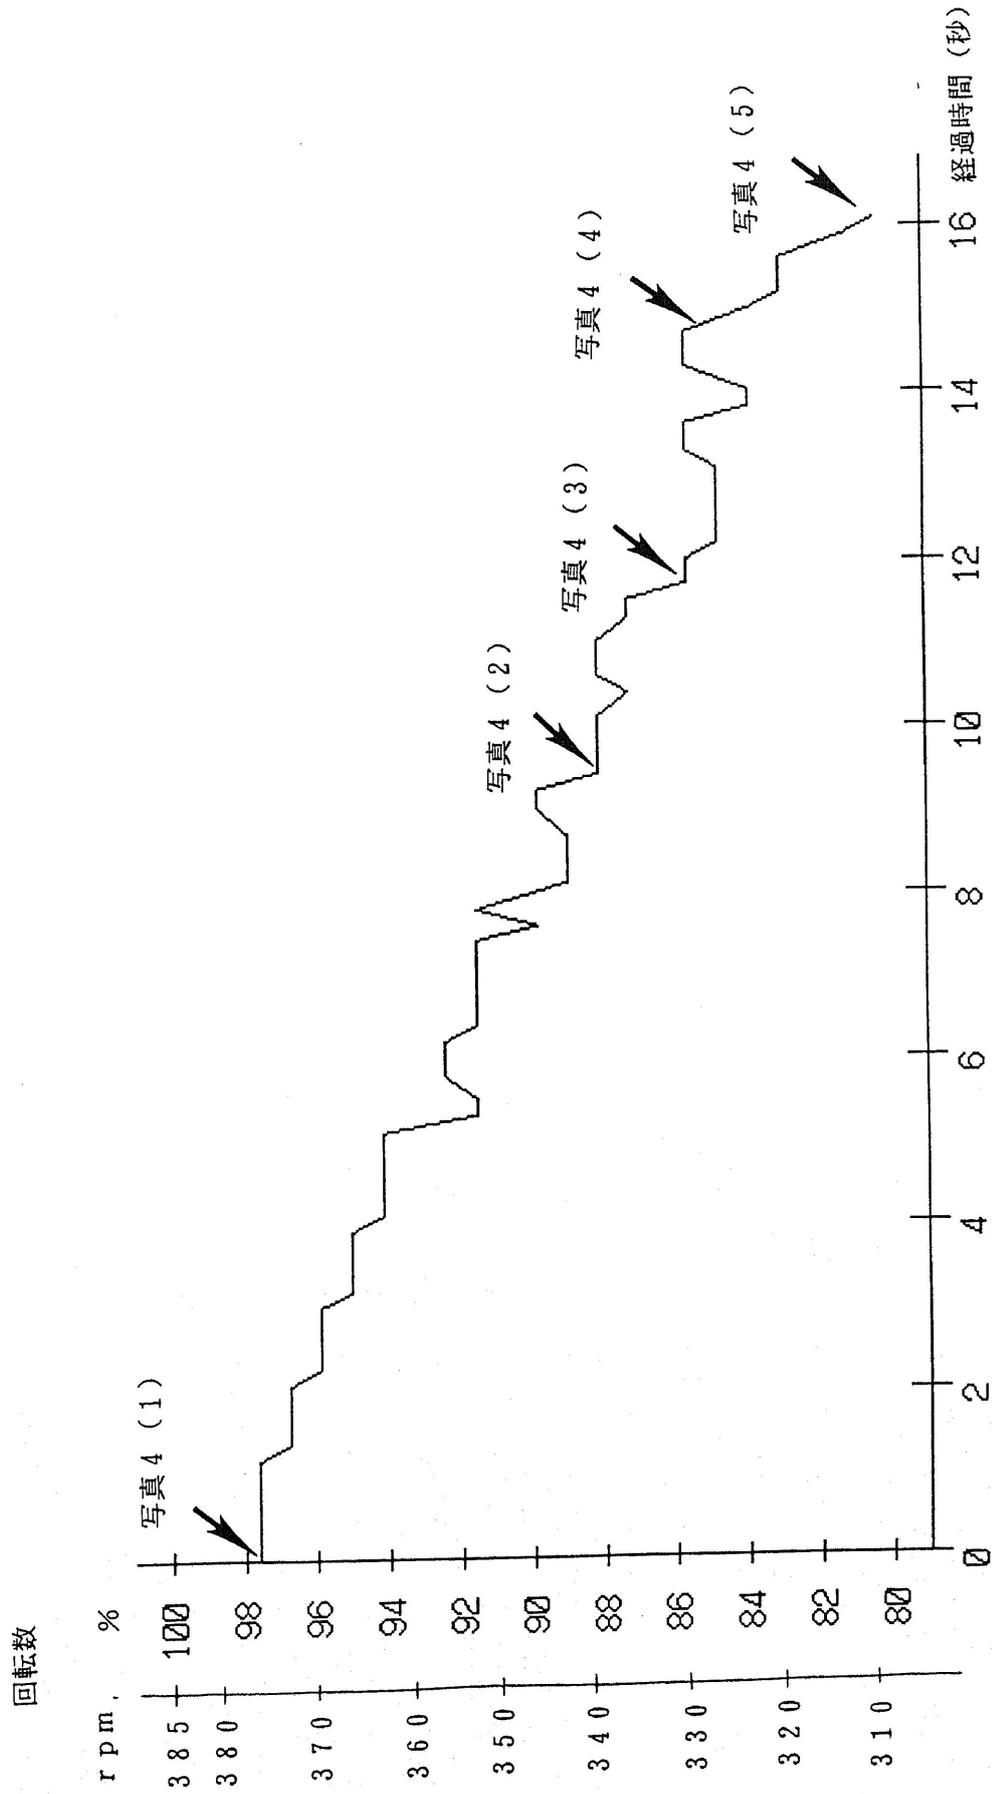
付図3 メイン・ロータの回転数の変化

このVTRテープに録音された音を解析した結果、同機のメイン・ロータの回転数（以下「NR」という。）の変化は付図3のとおりであり、航空機の位置とNRの関係は写真4のとおりである。

同機が撮影され始めた時点では、同機のNRは385rpm（100パーセント）に近いものであったが徐々に低下し、同機が離着陸場上空でホバリングに移った時には、339rpm（88パーセント）に、墜落直前には、309rpm（80パーセント）まで低下している。

3.1.4 2.8.1項の解析結果によれば、同機のNRは進入中すでに低下を始め、ホバリング開始時には339rpm（88パーセント）に、墜落直前には309rpm（80パーセント）まで低下しているが、これについては次のとおり推定される。

- (1) 機長が葛温泉場外離着陸場出発時に見積もった、殺生ヒュッテ場外離着場における予想着陸重量は、長野臨時ヘリポート場外離着陸場出発時に推算した地面効果外ホバリング限界重量に対し15 kilogramsの余裕があった。しかし、葛温泉場外離着陸場で予定経路を変更し見積もり直した同地から目的地までの飛行時間40分に対し、実際の飛行時間が15分短い25分であったことにより、同地で補給した燃料86 kilogramsのうち、35 kilograms分が機長が見積もった予想着陸重量に上乗せになり、また、2.8.2項で記述したように、事故発生時の殺生ヒュッテ場外離着陸場の気温は、機長が出発時に予想した気温を大きく超えていたと推定され、その結果、同機の殺生ヒュッテ場外離着陸場進入時の重量は、地面効果外ホバリング限界重量を大きく上回る結果となった。
- (2) 機長は大気温度計を確認せず、また、同機の重量が葛温泉場外離着陸場で見積もった目的地の予想着陸重量を35 kilograms上回っていることに気付かず、同機の重量が地面効果外ホバリング限界重量を上回っている状態で着陸しようとしたため、出力が不足してNRが低下した。

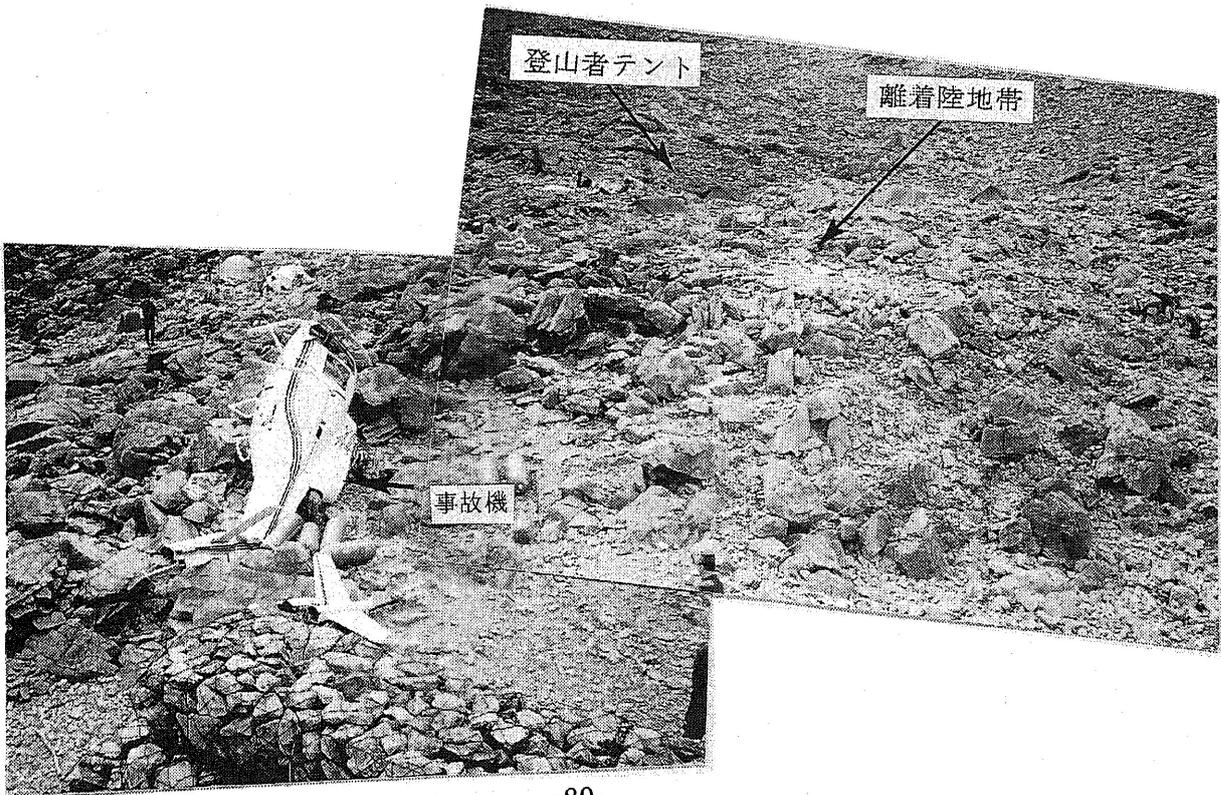
写真3 事故現場

同機は、機首を西に向け右に横転し、テール・ブームが折れ、メイン・ロータが飛散していた。

胴 体	破 損
テール・ブーム	切 断
メイン・ロータ	破 損
テール・ロータ	破 損
降着装置	破 損
