**航空事故調査報告書**  
**株式会社エースヘリコプター所属**  
**ヒューズ式269C型JA7591**  
**福島県石川郡石川町**  
**平成3年7月24日**

平成3年12月11日  
航空事故調査委員会議決  
委員長 武田 峻  
委員 薄木 正明  
委員 宮内 恒幸  
委員 東 昭  
委員 竹内 和之

株式会社エースヘリコプター所属ヒューズ式269C型JA7591（回転翼航空機）は、平成3年7月24日、福島県石川郡石川町の水田において薬剤散布作業中、12時07分ごろ立木に接触し墜落した。

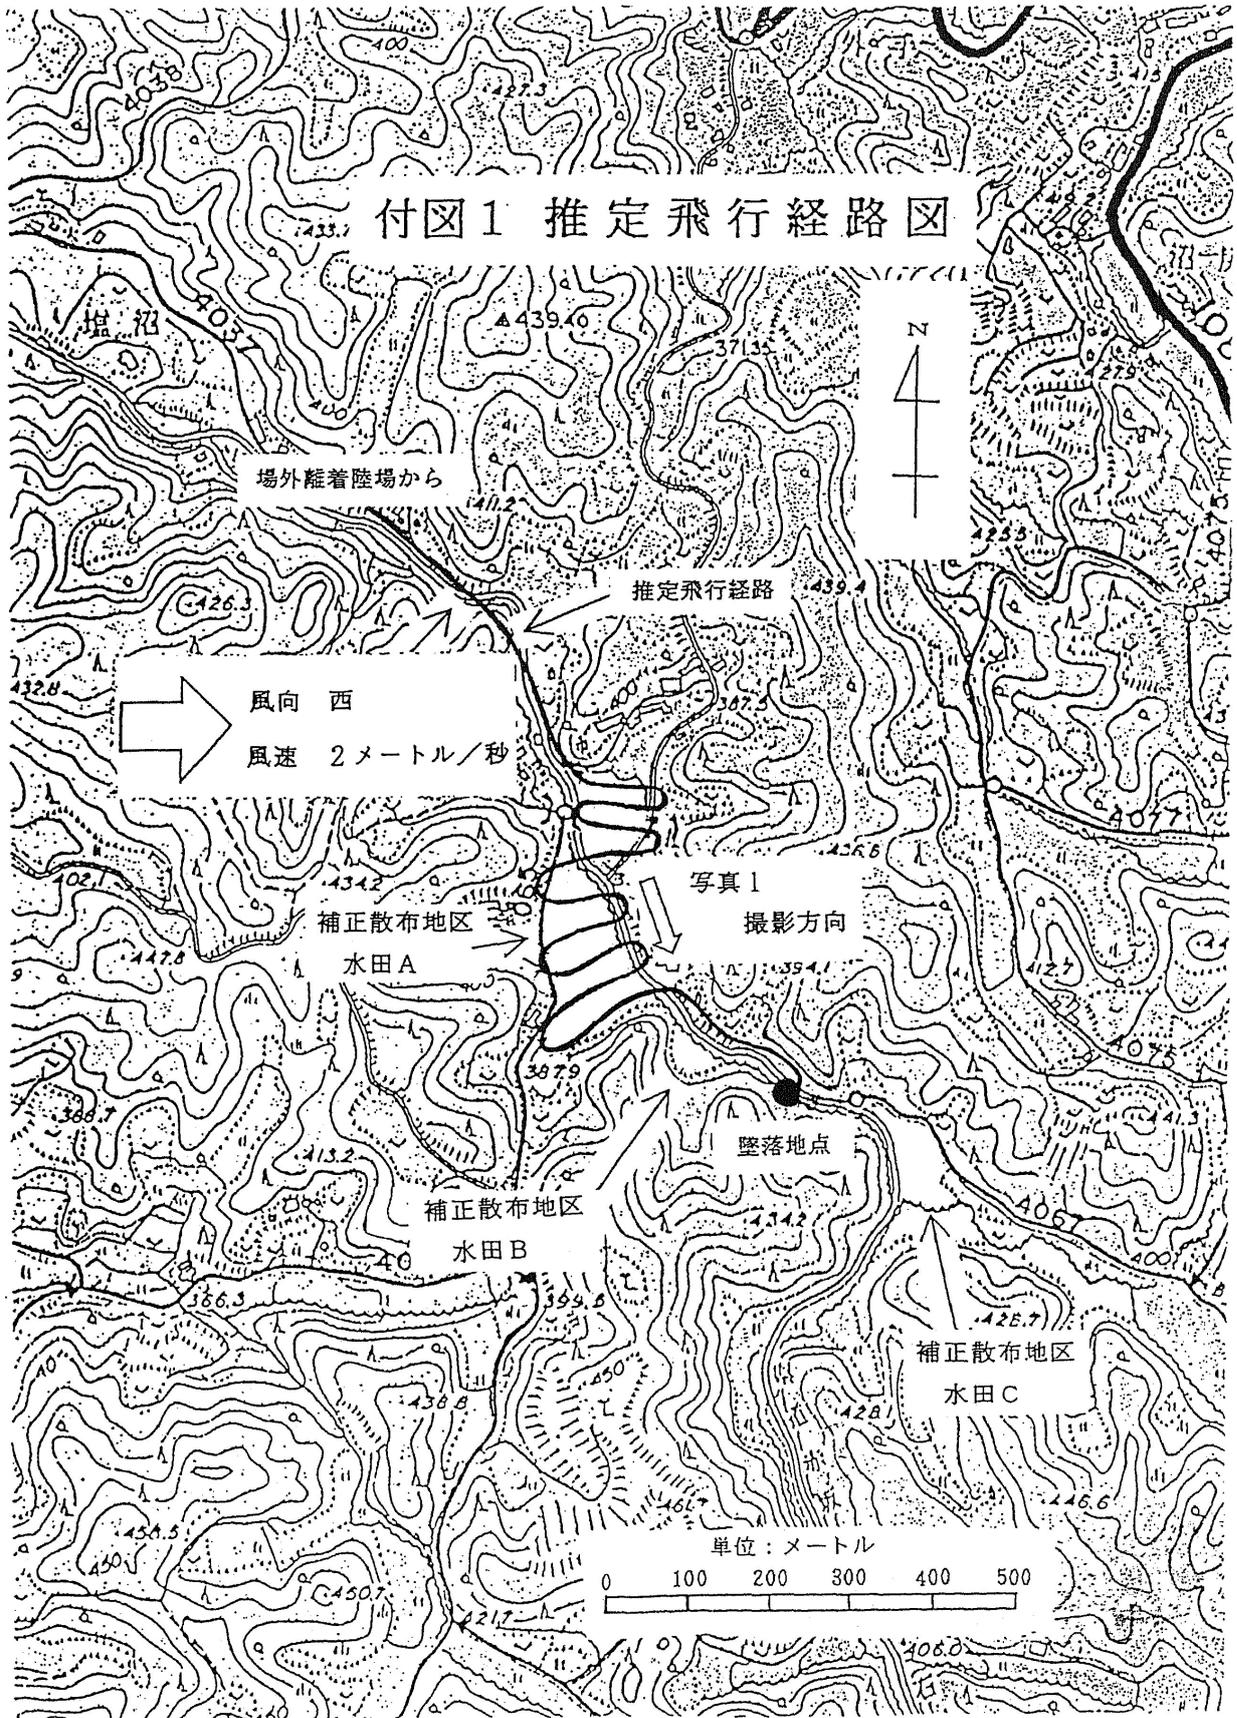
付図1 推定飛行経路図

同機は、その後補正散布の要請があったため、案内者として農業共済組合の関係者1名を同乗させ、11時50分に離陸し、場外離着陸場から南東約6キロメートルにある最初の補正散布地域（山形字福田）に向かった。山形字福田の水田に到着して、最初の水田（以下「水田A」という。）に散布を実施した。その後、県道沿いに南東方向に飛行して、隣の散布予定の水田（以下「水田B」という。）を通り越してから右旋回を行ったが、その旋回中に木に接触して墜落した。

事故発生地点は、福島県石川郡石川町山形字福田の谷川で、事故発生時刻は12時07分ごろであった。（付図1及び写真1参照）

- 3.1.1 機長は、適法な航空従事者技能証明及び有効な航空身体検査証明を有していた。
- 3.1.2 JA7591は、有効な耐空証明を有し、所定の整備及び点検が行われていた。
- 3.1.3 調査の結果、同機は事故発生まで異常はなかったものと推定される。
- 3.1.4 事故当時の気象は、事故発生に関連はなかったものと推定される。
- 3.1.5 機長は、水田Aに散布後水田Bに散布するため、県道沿いに飛行して水田Bを下見した後、右に180度旋回をしたものと考えられる。
- 3.1.6 同機は、道路左側の林の上空を稍すれすれの高度で飛行し右に旋回したが、右側の林の立木が高かったためこれに接触したものと推定される。
- 3.1.7 2.11.1項で述べた2本の立木の切断状況及び同機が同立木の根本に墜落していることから、機長は、前方に立木を視認し、これを避けようとしてコレクティブ・ピッチ及びサイクリック・スティックを引いたが間に合わず、同機は前進速度のほとんどない機首上げ姿勢で立木に接触し、木を切断しながら沈下して、谷川に墜落したものと推定される。
- 3.1.8 同機が墜落した場所は、谷が最も狭くなった所であった。また、同機の旋回した高度は、木の切断状況から県道から約15メートルであったと推定される。
- 谷の狭くなった所とはいえ、更に高度を10メートルもとるか、次の補正散布水田（付図1の「水田C」）の近くまで飛行すれば十分な旋回空間が得られたと考えられる。

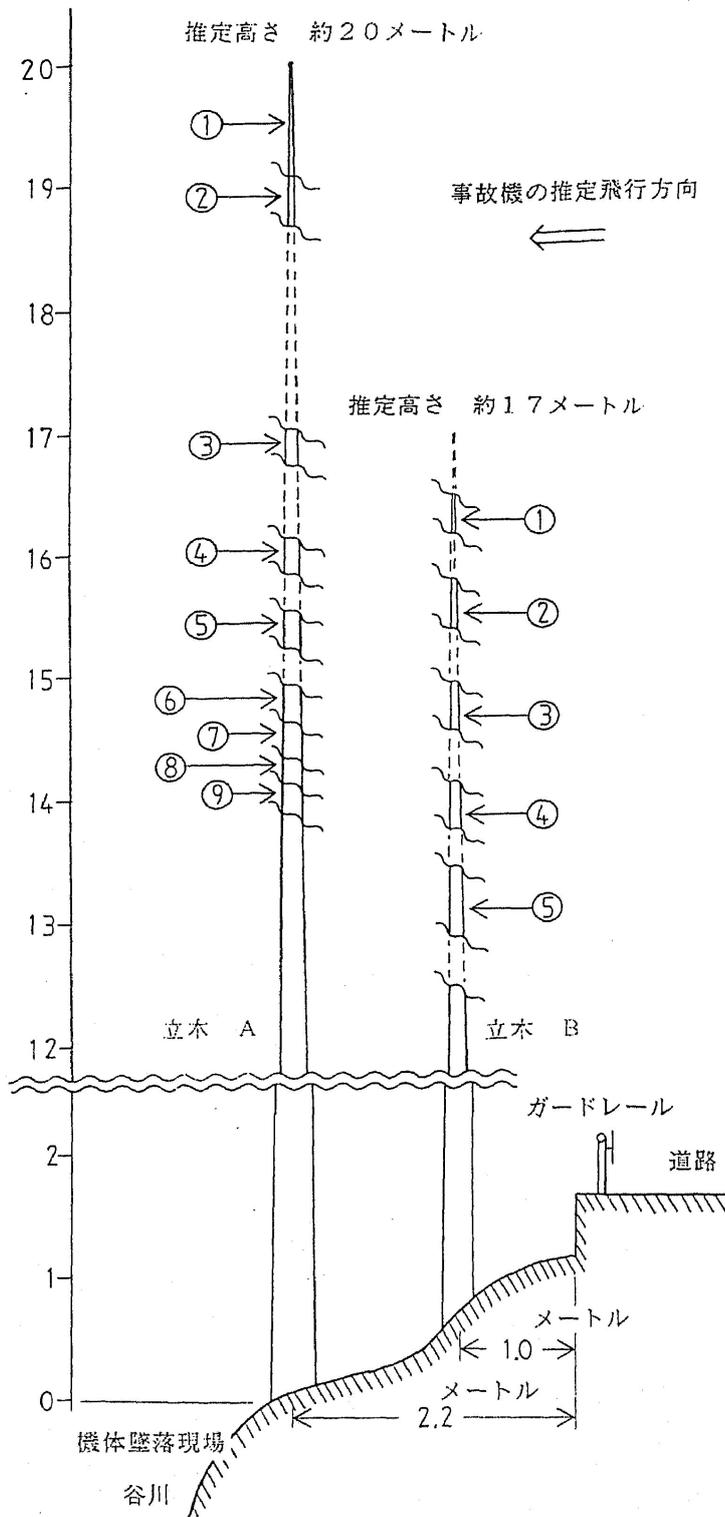
# 付図2 立木の切断状況

同機の墜落場所横の立木2本が、それぞれ高さ約12メートル及び約14メートルのところで切断されており、切り取られた幹及び枝が付近に散乱していた。

同機によって切断された2本の立木を根本から切り、また、事故現場に散乱していた切り取られた木の幹を集めて、これらを並べてみた。その結果切断された2本の立木は、高さがそれぞれ約17メートルと約20メートルであったと推定される。

また、2本の立木は付図2に示すとおりそれぞれ高さ約12メートル及び約14メートルから上の部分が約30センチメートルぐらいの間隔で切断されていたが、いずれもその切断面の状況から、下方から上方に向かって斜めに切断されたものと推定される。

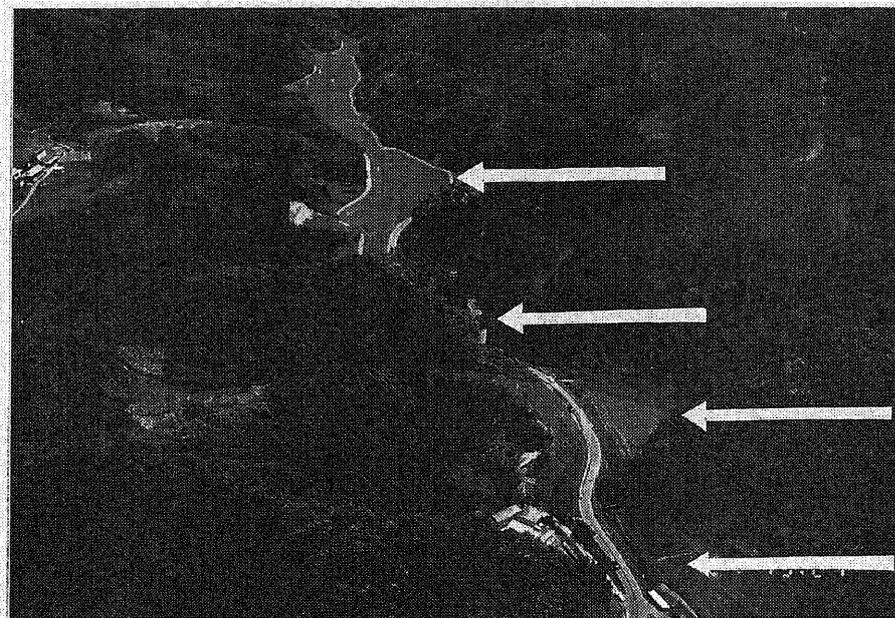
# 写真1 補正散布地区（福田）

同機は、谷間をぬって走る県道の脇の山林の中を流れる小さな谷川に機首から墜落していた。その場所は、谷が最も狭くなった所である。

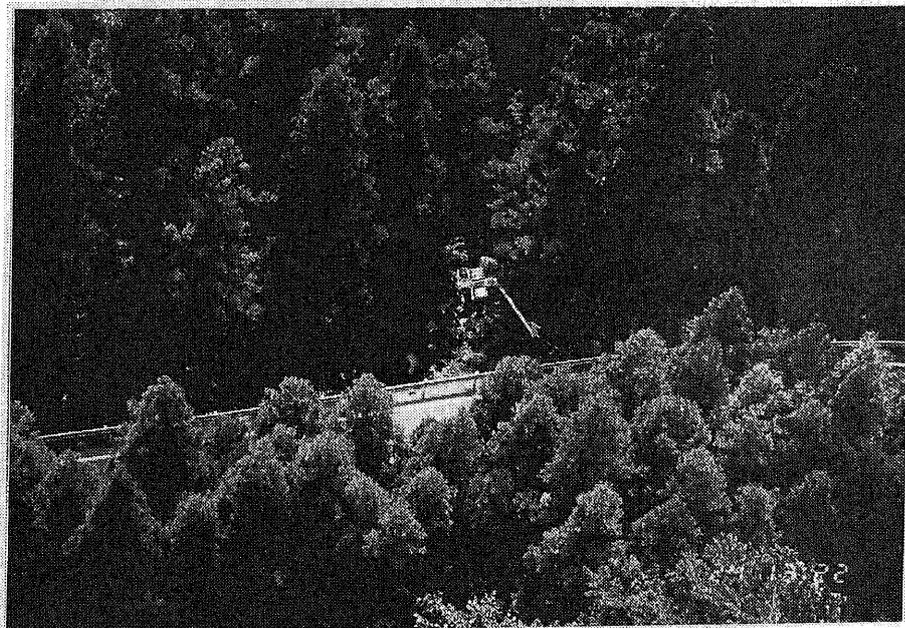
# 写真2 事故現場

県道の両側はともに山林であるが、同機が墜落した側の方が木が高い。
