航空事故調査報告書
日本航空株式会社所属
ボーイング式747-200B型JA8162
シカゴ・オヘア国際空港の北北西
約600キロメートルの上空
1991年7月20日(協定世界時)

平成3年12月11日
航空事故調査委員会議決
委員長 武田 峻
委員 薄木 正明
委員 宮内 恒幸
委員 東 昭
委員 竹内 和之

1.1 航空事故の概要

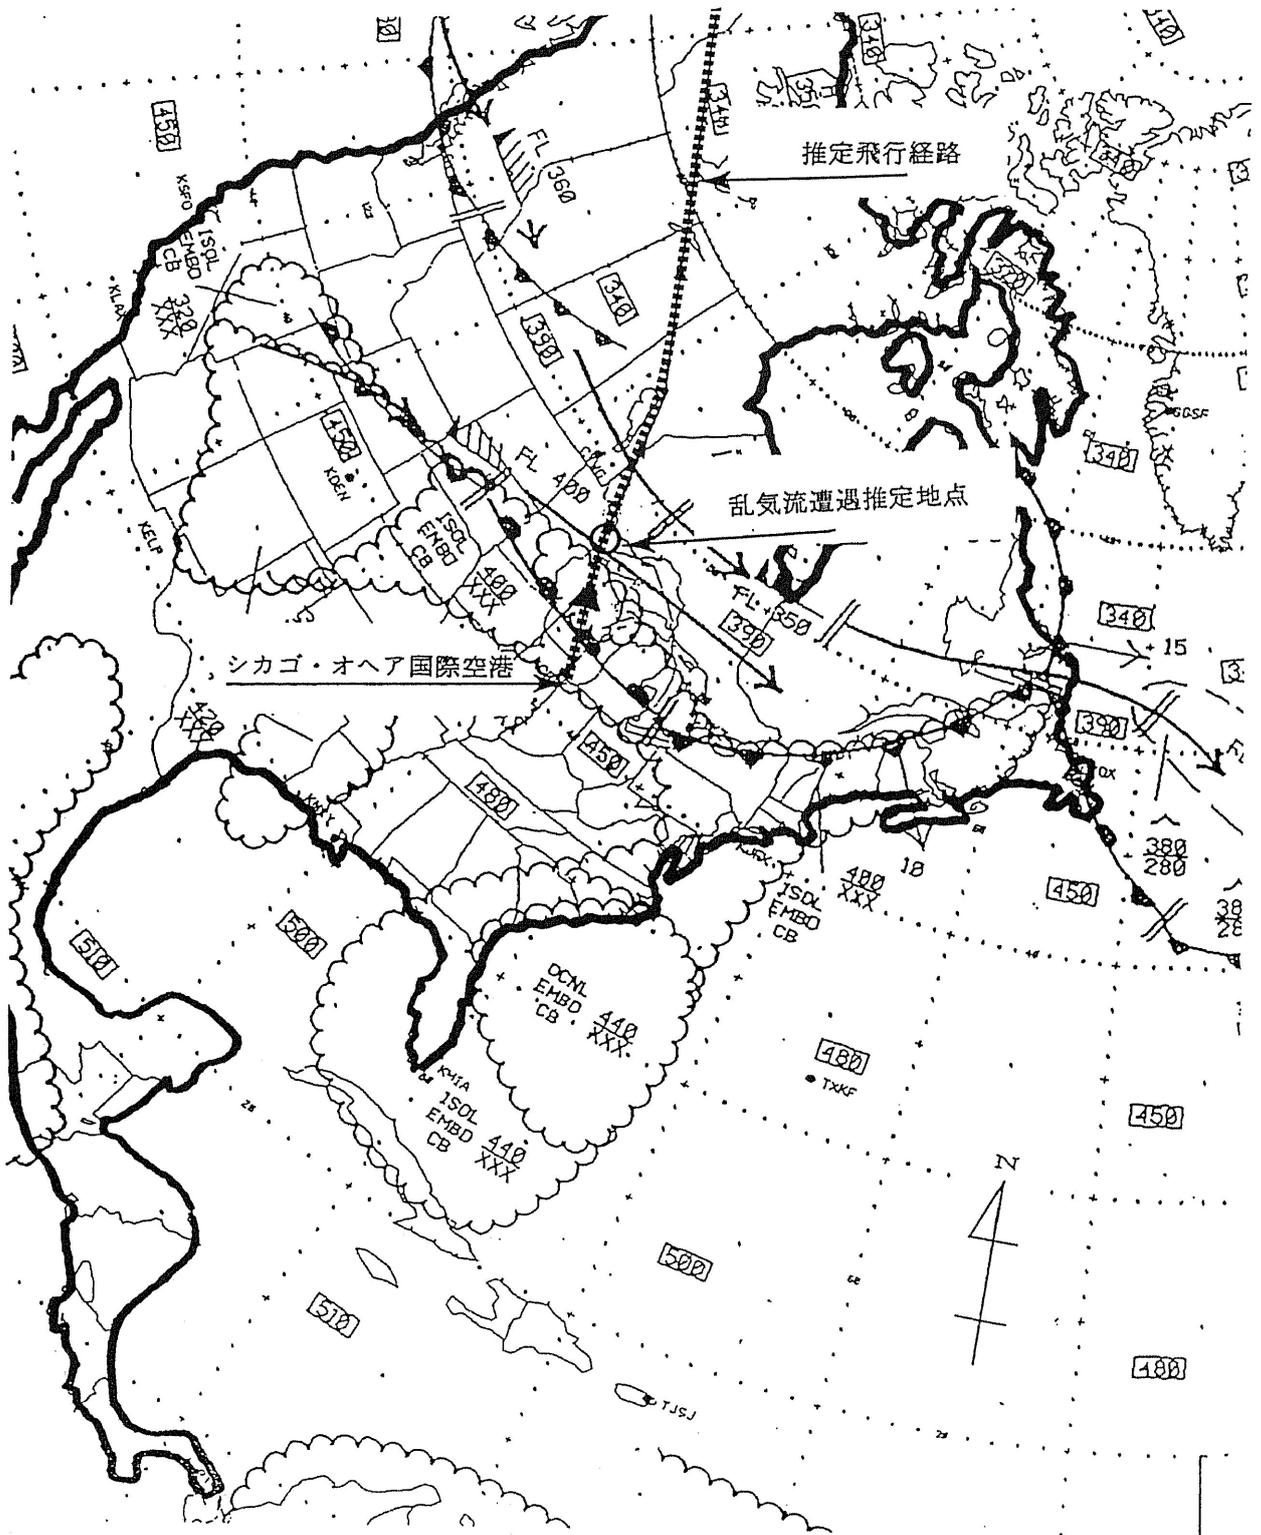
付図 1

当日は、前線が米国本土を横断する形で太平洋側から大西洋側にかけて存在し、事故発生空域付近に積乱雲の存在が予想されていた。（付図1及び2参照）

推定飛行経路
及び

悪天候予想図 (1991年7月20日 18時00分「協定世界時」有効)

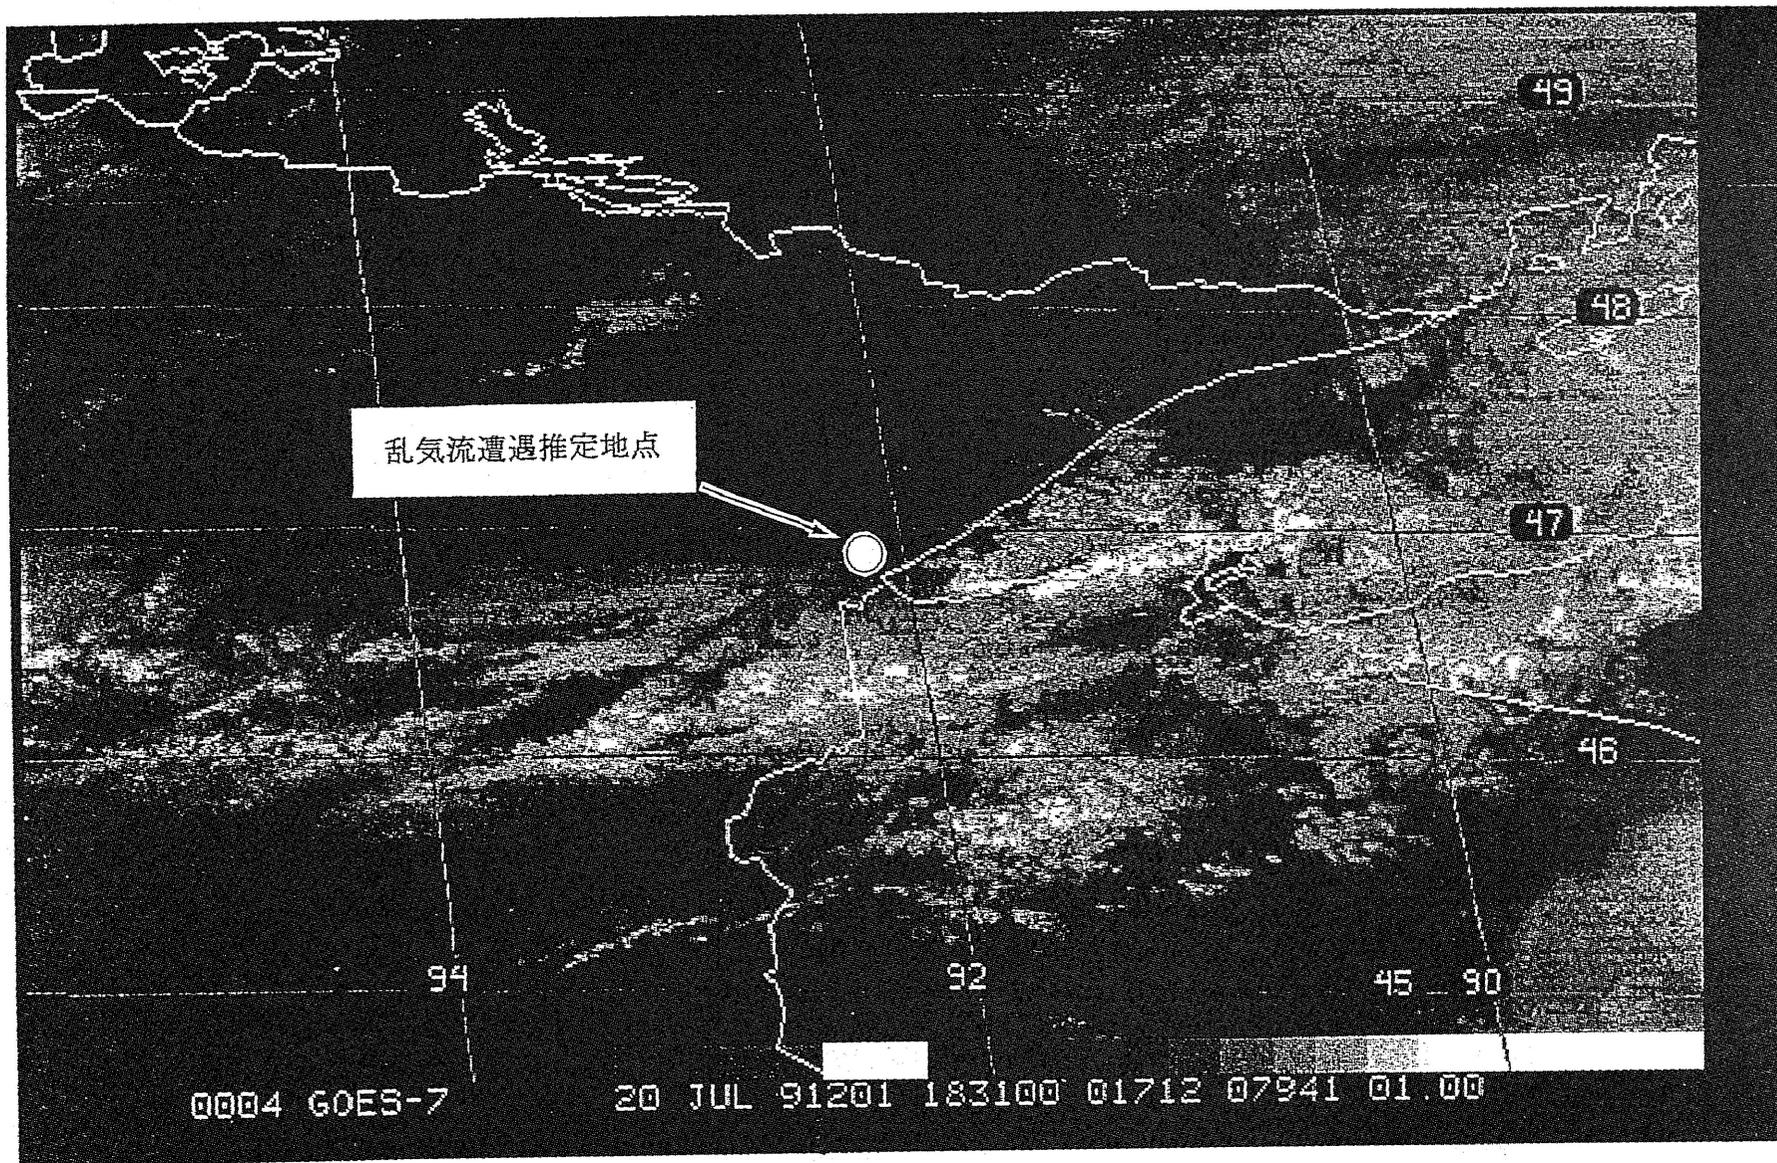
付図 2 事故発生時刻に近い気象衛星写真

(1991年7月20日 18時31分「協定世界時」 米国NTSB提供)
