# 航空事故調査報告書

マックスエアー式ドリフターXP503型超軽量動力機

千葉県柏市

平成3年8月14日

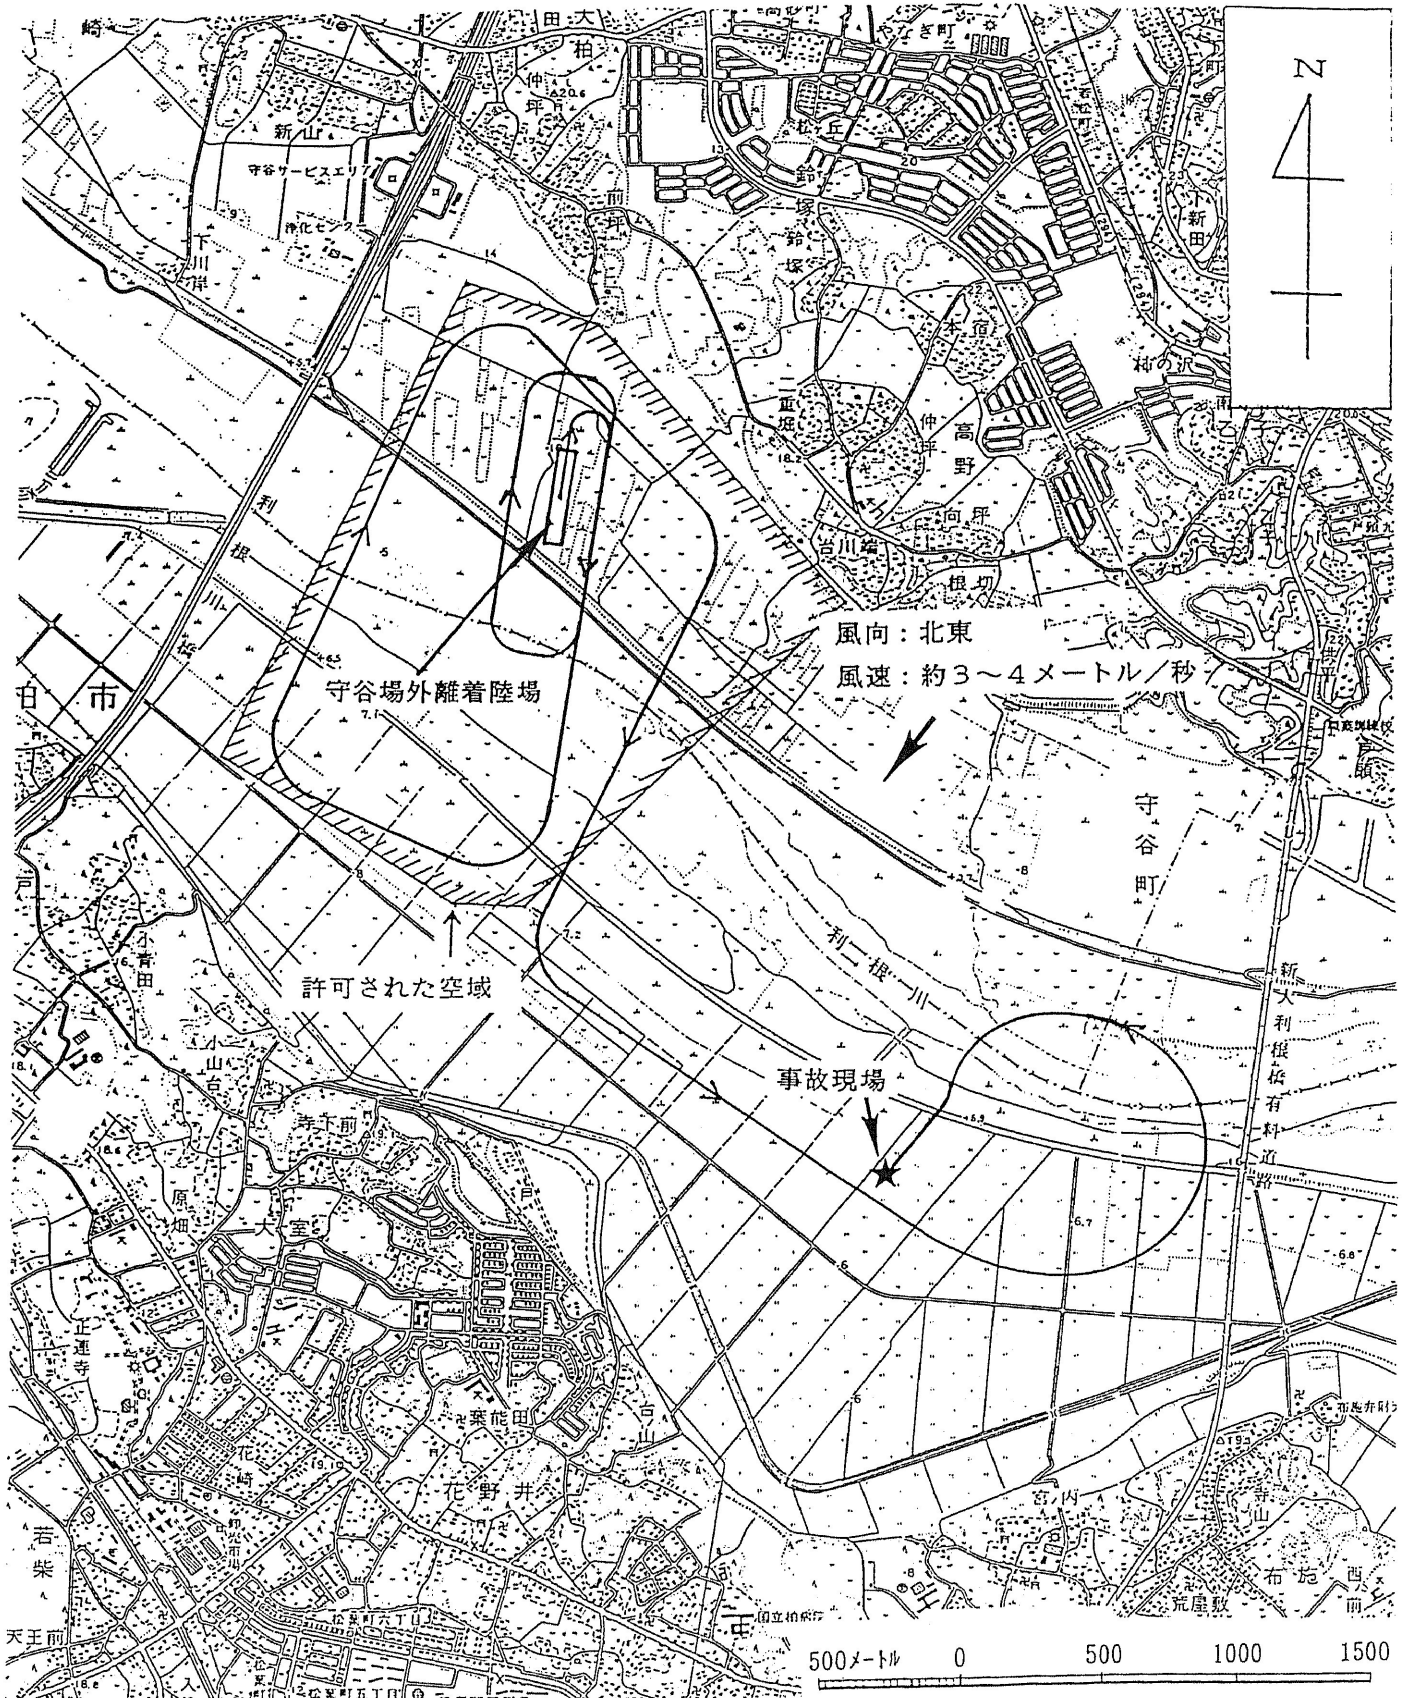
付図1 推定飛行経路図

不時着する際、前進速度をできるだけ減少させて、脚に稲が絡まることを防ごうと思い、フレアをいっぱいにかけて着陸したところ、機体は機首を上げた状態で落下した（付図1参照）。

同法第28条第3項及び第79条ただし書の許可は取得されていたが、事故が発生した場所は許可された空域外であった。(付図1参照)

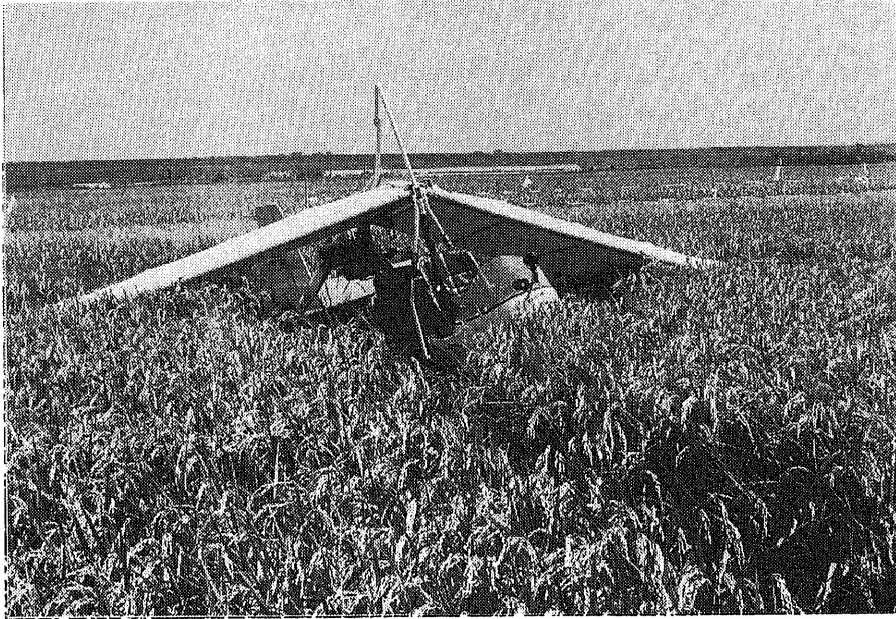
## 写真1 事故現場

胴 体	中央部曲がり
カウリング	下面破損
キングポスト	折 損
右主脚	取付部曲がり
プロペラ	ブレード破損

3.1.4 操縦者は不時着する際、フレアをいっぱいにかけたところ機首上げ姿勢のまま落下したと述べていることから、操縦者が通常より大きなフレア操作を行ったため、同機は失速してハード・ランディングしたものと推定される。

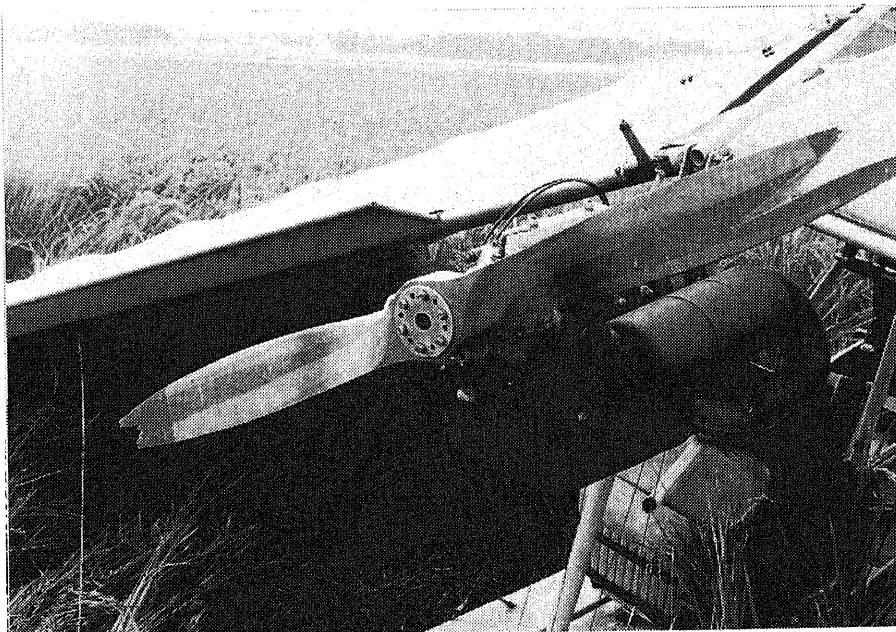
## 写真2 プロペラの損傷状況

(1) プロペラの一方のブレードは先端からブレードの中央付近までスパン方向に40センチメートルの亀裂が入り、先端から25センチメートルまでの部分の一部が欠けていた。また、もう一方のブレードは先端からスパン方向に15センチメートルの亀裂が入り先端から7センチメートルまでの部分の一部が欠けていた。(写真2参照)

(2) 後部胴体及びエレベータ・コントロール・ロッドのプロペラのほぼ真下に位置する箇所にブレード先端部に塗られた塗料と同じ赤色の塗料が付着しており、また、後部胴体の塗料付着部分がわずかに変形していた。

3.1.2 プロペラの破損については、同機が不時着したときに、胴体が中央部で変形し、プロペラ・ブレード先端とエレベーター・コントロール・ロッド及び胴体との間隙がなくなり接触したことによるものと推定される。
