# 航空事故調査報告書

## 秋田大学航空部所属

アレキサンダー・シュライハー式K8B型JA2253  
秋田県秋田市秋田大学四ツ小屋滑空場  
平成3年8月27日

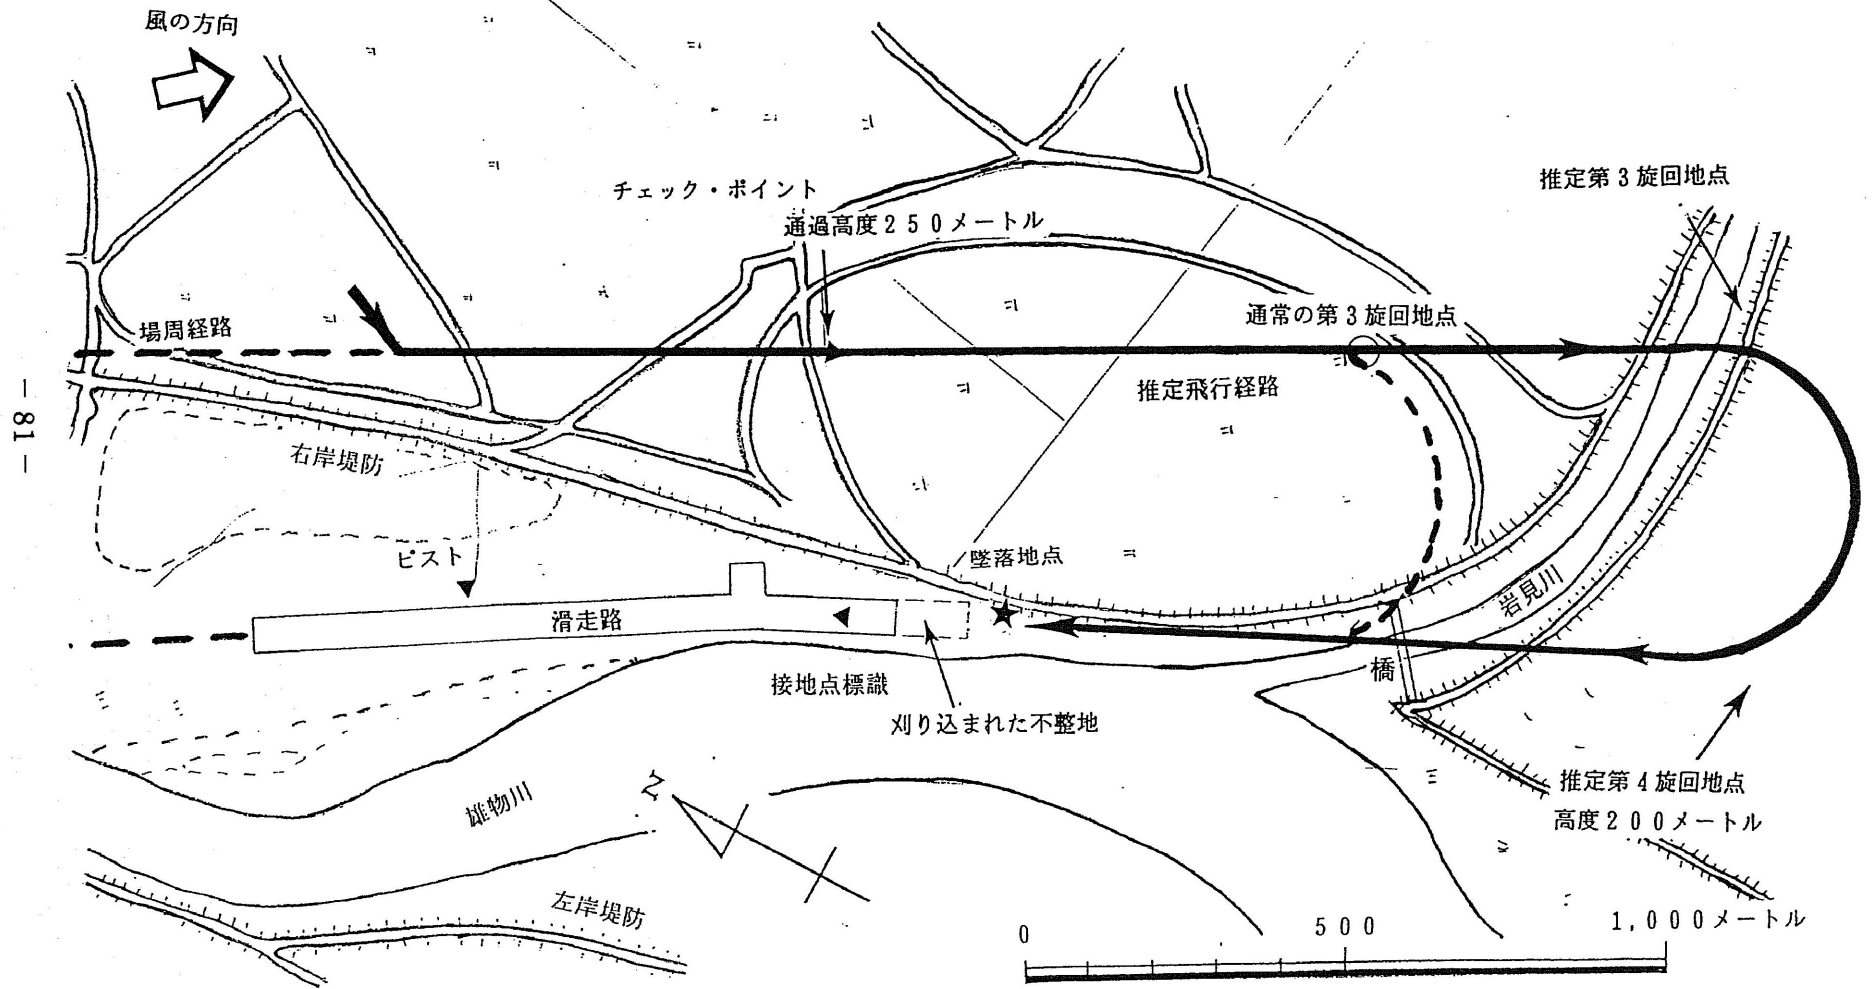
付図2 推定飛行経路図

3.1.4 練習生は、高すぎる高度を処理するため、第3旋回を遅らせたことにより最終進入距離が通常の進入より長くなり、滑走路の手前の刈り込まれた不整地を接地点と誤認したものと推定される。

3.1.5 同機が最終進入中高度を下げ過ぎたのは、接地点を誤認し、これに気付くのが遅れたことによるものと推定される。

3.1.7 速度を下げ過ぎたことに気付いた練習生が、増速するため機首下げ操作を行ったことにより高度が更に低下し、接地操作開始点が滑走路端から約200メートル手前の灌木の上となり、胴体、ついで右主翼が灌木に接触し、右に回転して墜落したものと推定される。
