# 航空事故調査報告書

シエンプ・ヒルト式ヤヌスCM型JA2360

北海道上川郡美瑛町滑空場

平成3年10月12日

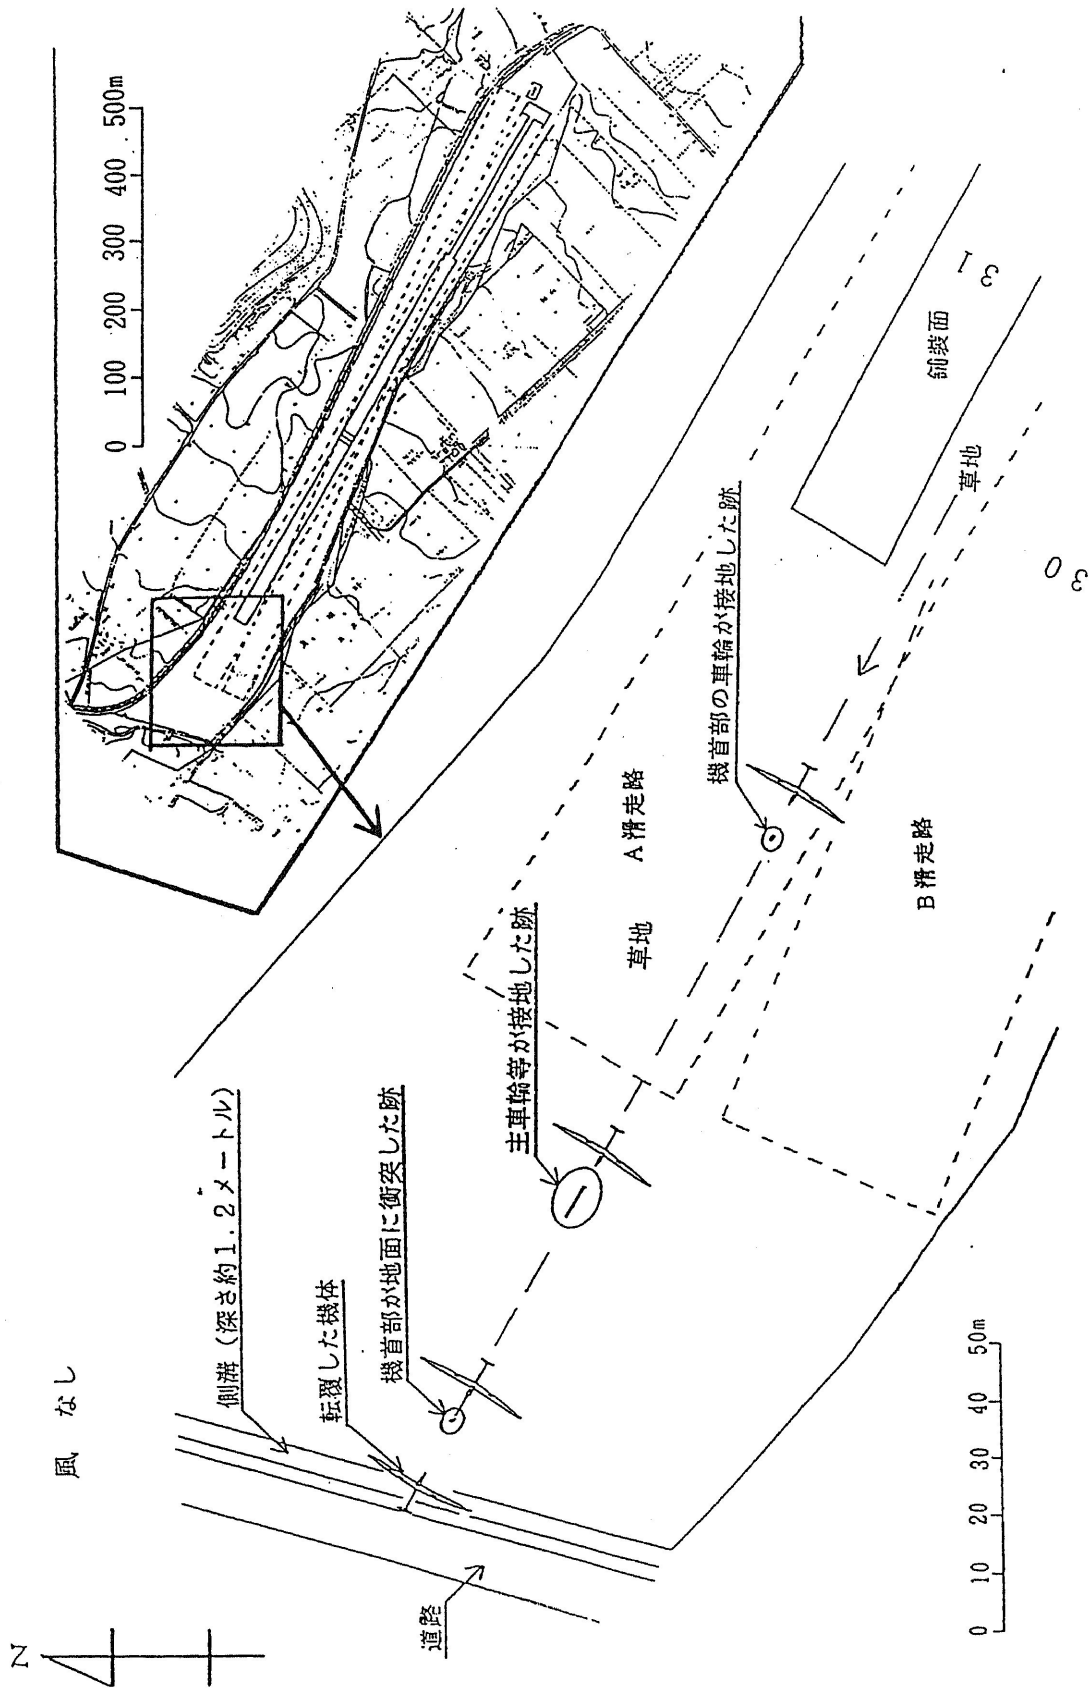
付図2 事故現場見取図 (美瑛町滑空場)

正面に山があり、またこのままダウンウインド・レグを延ばして進入すると滑走路 3 1 の進入端近くにある電線等に接触するおそれがあるので、右に急旋回したところ、滑走路 3 0 に向いたので、このまま着陸できると思いエアー・ブレーキを全開として滑走路 3 0 に進入していったが、高度がまだ高く接地する位置が延びて、滑走路 3 0 の北西端の林に突っ込むおそれがあったので、滑走路 3 1 の舗装面に沿った南側の草地に着陸することとした。

同機は滑空場の北西端で転覆し、大破していた。(付図1、2参照)

したがって、同機が滑走路31の終端の近くに接地することとなったのは、滑走路31の進入端の真横の位置から急旋回を行った後、エア・ブレーキを全開にする時機が遅かったこと等、機長の高度処理の判断が適切さを欠いたことによるものと推定される。

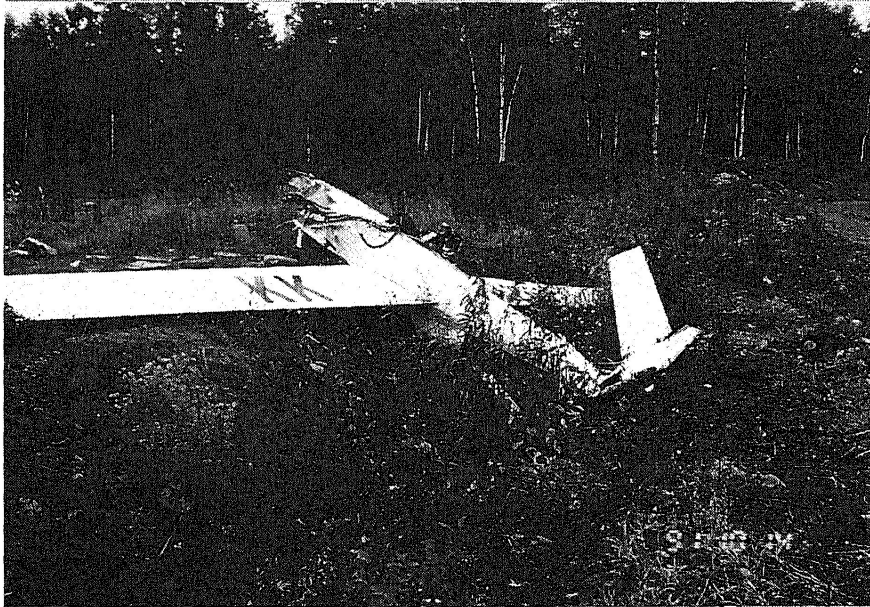
3.1.7 同機は、滑走路31の終端の近くで接地することとなって、機長が早く着陸したいとの思いから、操縦桿を押さえ気味にしていたため速い速度のまま機首部の車輪が接地し、機長がとっさに操縦桿を引いたため浮き上がり、その後強い衝撃を伴って接地した後バウンドし、機首から地面に衝突して転覆したものと推定される。

写真 転覆した機体
