**航空事故調査報告書**  
**個人所属**  
**ピッツ式S-2A型JA3753**  
**埼玉県桶川市**  
**平成3年8月4日**

平成4年4月1日

### 1.1 航空事故の概要

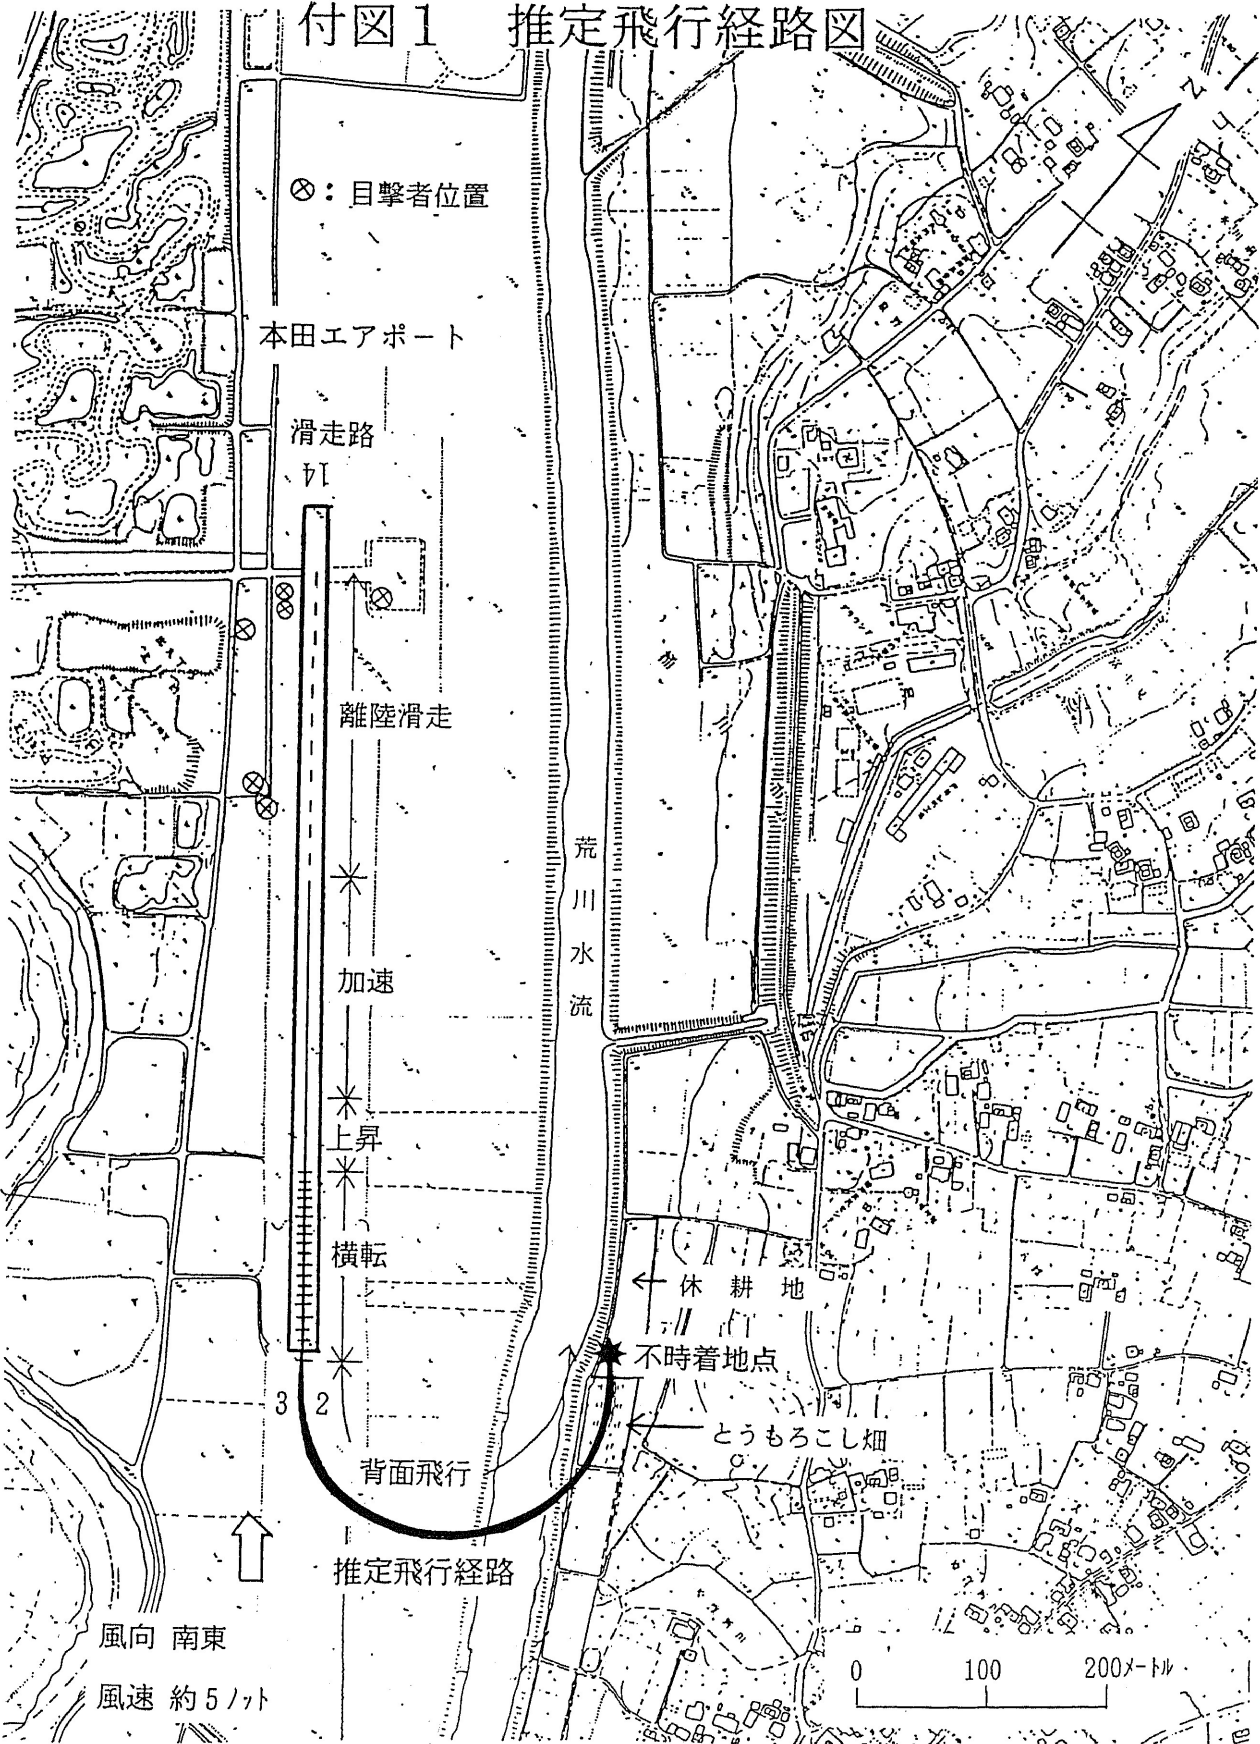
付図1 推定飛行経路図

3.1.5 機長及び目撃者の口述から、同機は離陸直後の上昇中に、低高度、低速度で、大きな機首上げ姿勢でエルロン・ロールを開始し、その時の高度は約50フィート、速度は約100マイル/時で、約30度の機首上げ姿勢であったものと推定される。

3.1.6 同機は、エルロン・ロール開始時の速度が低く、機首上げ姿勢が大であったため、迎角が大きい状態で左横転を行うこととなり、横転中の左翼の迎角が過大となって左翼が失速し、左横転の自転運動（オートロテーション）に陥ったものと推定される。

3.1.7 同機は、背面姿勢となった後、降下して若干の加速を行って背面上昇を試みたが、加速が十分でなく背面機首上げ姿勢が大であったため、ほとんど高度を獲得できないまま、速度を大きく損失して上昇できなくなったものと推定される。

その後、機長は緩徐な左旋回を行って空域を維持しながら加速を待ったが、極端な低速度の背面機首上げ姿勢であったため、加速できないまま徐々に降下して行ったものと推定される。

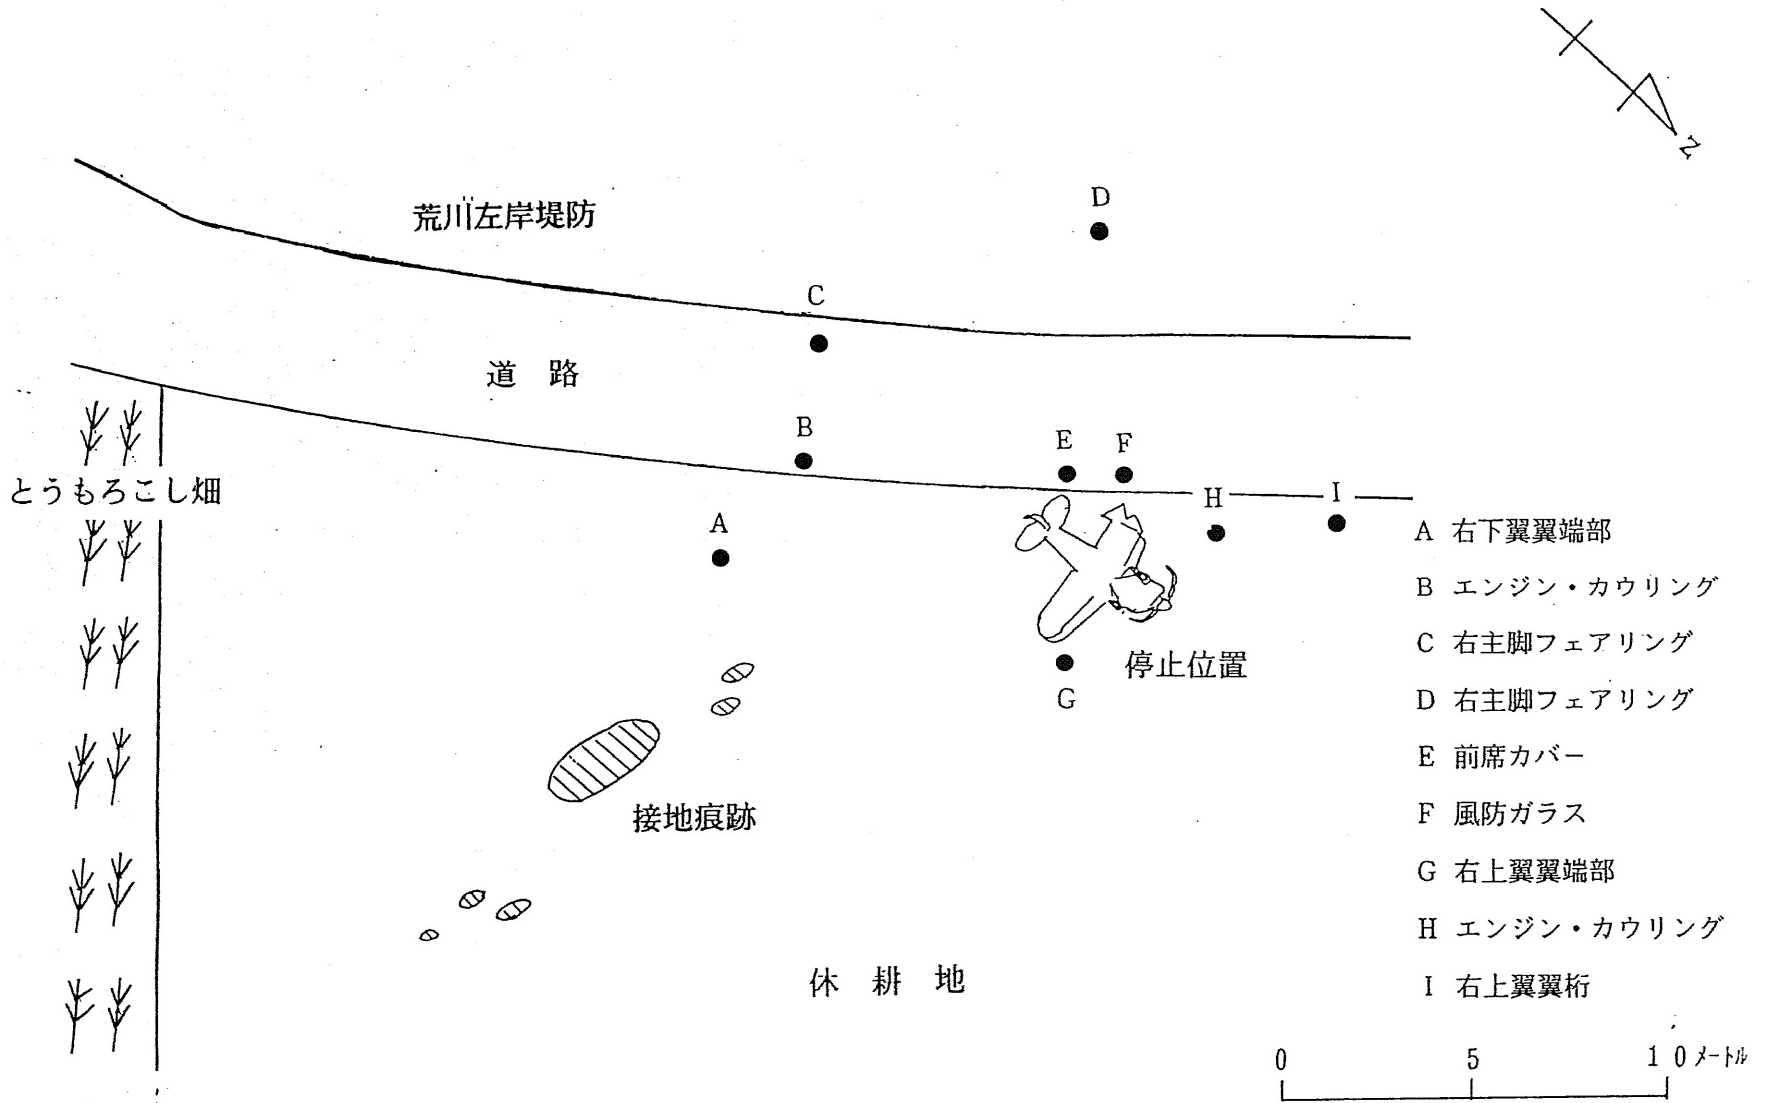
# 付図2 事故現場見取図

同機は、本田エアポートの滑走路南東端から北東に約250メートルの荒川左岸堤防上の道路わきの整地された休耕地に、機首をおおむね北の方向に向けて、背面状態で停止していた。

同機が停止した位置の東約10メートルから約20メートルの間に大小6個の接地痕跡が認められた。また、同機の周辺には、巾約10メートル、長さ約17メートルの範囲にわたって、右主翼翼端部等の残骸が散乱していた。

同機は、背面のまま接地した後バウンドして、空中で進行方向に対し左に約270度回転して、最初の接地点の約20メートル前方に、背面で再接地して停止し、この間に、機体を損壊するとともに、機長が負傷したものと推定される。

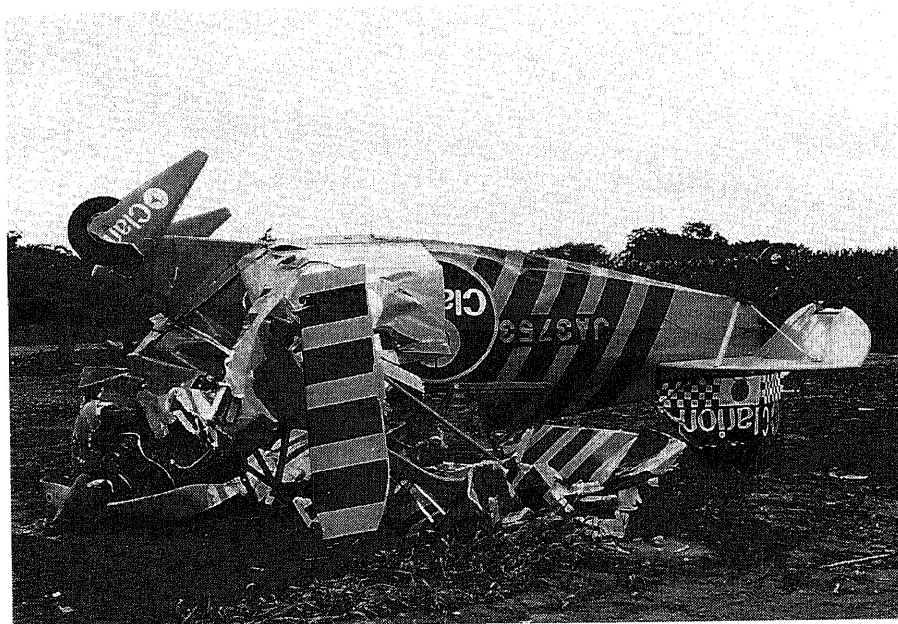
# 写真2 事故機

胴 体	前席部で屈曲、下面破断
主 翼	右上下翼 破損、左上翼 破損、左下翼 変形
尾 翼	垂直尾翼 変形、左水平尾翼 破損、方向舵 変形
エンジン	損 傷
カウリング	破 損
プロペラ	損傷及び変形
脚	右主脚フェアリング 破損
風 防	破 損

3.1.9 機長及び目撃者の口述、機体の損傷状況、並びに地上痕跡を総合すると、機長は接地前にフレアをかけて接地時の衝撃の緩和を図ったが、同機は速度が低かったため十分なコントロールができずに、右翼から到着気味に接地したものと推定される。
